2012年7月12日に熊本県で発生した豪雨と洪水災害の特徴

Characteristics of Heavy Rainfall and Flood Disaster in Kumamoto Prefecture on July 12, 2012

ここでは、2012年7月12日に発生した熊本県における豪雨の特徴，さらには熊本市と阿蘇市で見舞われた洪水災害について調査・解析結果を報告する。

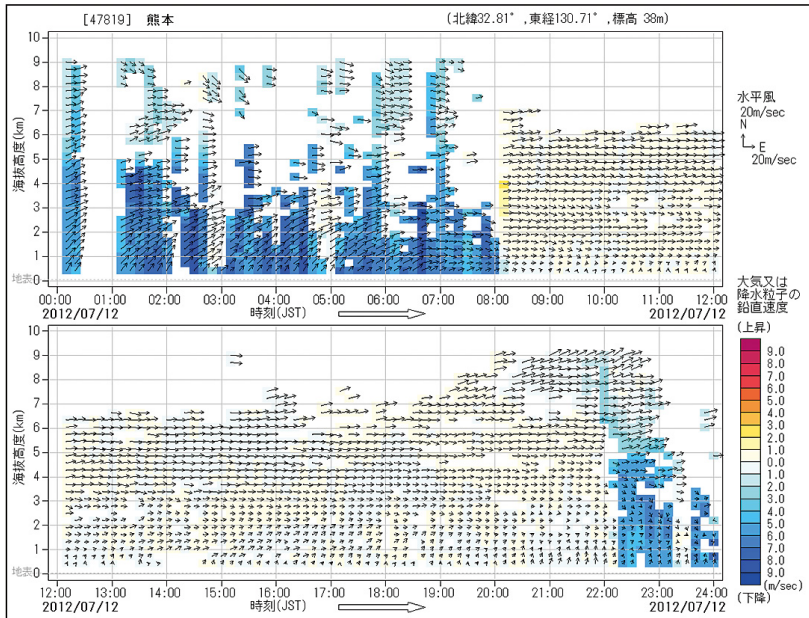
図5 12日に熊本でウィンドプロファイラにより観測された上層風の風向・風速 (一般財団法人気象業務センター)

た上層風の風向・風速を示した。熊本では2時から梅雨前線が通過時の6時の豪雨発生時には南西ないし西南西の強風(平均で約20m/s)が卓越していることがわかる。これに加えて図4より、黒川と白川が合流する立野の外輪山開口部から湿った気流が絶えず北東方向の阿蘇谷に対して流れ込み、標高400mの阿蘇谷の底部から1,100mの外輪山に沿って上昇することにより積乱雲が持続して発生し、2時から6時にかけて地形性豪雨が生じたものと推察される。このように、高密度雨量データに基づく雨量分布図をGoogle Earthに重ね合わせて3D画像を作成することにより、地形的特徴に基づいて雨量の局地的分布が生じていたことが理解できる。

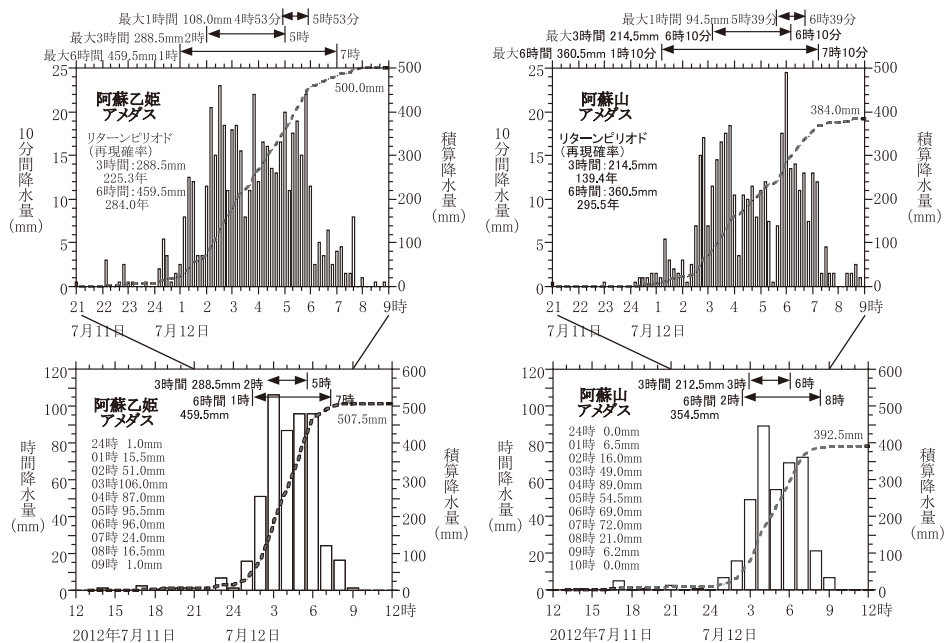
図6 2012年7月11日から12日の阿蘇乙姫、阿蘇山の1時間降水量、10分間降水量および積算降水量の推移

び阿蘇山の1時間降水量、10分間降水量およびその積算値の推移とリターンピリオド（再現確率）を示した。なお、リターンピリオドは独立行政法人土木研究所（2012）が公開している確率降雨強度式としてfair式を用いている「アメダス降雨確率解析プログラム」を使用した。阿蘇乙姫では、11日の24時までは雨量強度も弱かったものの、翌12日に入って急激に強度が高まり、2～6時には10分間降水量が15mm（時間降水量90mmに相当）と猛烈な雨が降り続いており、最大1時間降水量は108.0mm（5時53分）、最大6時間積算降水量は1時～7時で459.5mmを観測している。さらに、リターンピリオドが50年の6時間降水量は48.7mmであるのに対し、今回観測された最大6時間降水量459.5mmは、リターンピリオド284年に相当し、きわめて稀な降水現象であったことを物語っている。降り始めから積算降水量が350mmを超えた5時頃から阿蘇市東部の外輪山斜面で土石流が発生している。2009年の山口県防府市で発生した豪雨の6時間降水量220.0mmはリターンピリオドが246年であるのに対して、阿蘇乙姫6時間降水量はその約2倍の459.5mmを観測しているが、リターンピリオドは284年と大きくは変わらない。このことは、阿蘇乙姫が位置する阿蘇谷が、防府と比べて多雨地域であることを意味している。

阿蘇山では阿蘇乙姫よりも積算降水量、雨量強度は低く、最大6時間積算降水量は1時10分～7時10分で360.5mmと阿蘇乙姫の80%弱であったが、リターンピリオドが50年の6時間降水量は41.6mmであるのに対し、今回観測された最大6時間降水量は約295年と、リターンピリオドについてはほぼ同値であった。このように、阿蘇谷を中心に局地的な集中豪雨に見舞われた結果、土石流災害、さらには洪水災害が発生した。

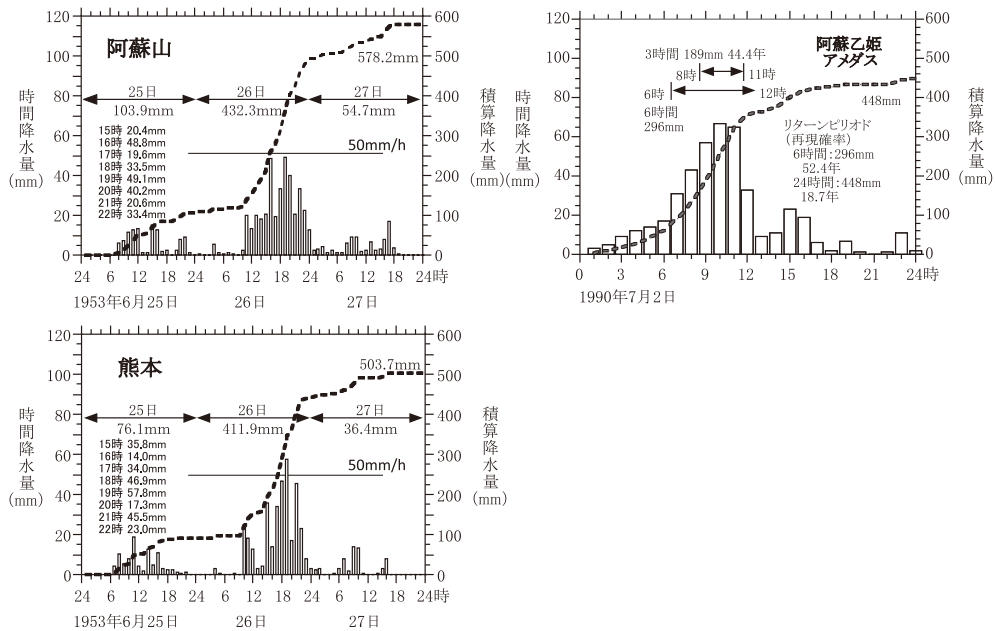
今回の豪雨と過去の豪雨災害を比較するため、1953年の白川大水害時における阿蘇山と熊本、近年の豪雨として1990年7月2日に阿蘇乙姫での観測データについて、1時間降水量および積算値の推移を図7に示した。白川大水害では、昼前に降雨が強くなり、夜遅くに雨脚が弱まる長雨型（13～14時間）の豪雨であり、阿蘇山では時間降水量は19時で49.1mmと50mm以下であるが、26日降水量は432.3mmで日降水量としては観測史上第1位（観測開始1931年）で、今回の短時間集中豪雨の状況とは大きく異なっていることがわかる。本豪雨における白川の最大流量は3,200～3,400m³/s、年超過確率は約1/150を観測しており、熊本（熊本地方気象台、熊本市中央部に位置）の積算降水量は503.7mmと阿蘇山の90%弱で、降水パターンも阿蘇山とほぼ同様の傾向を示している。このように、1953年の白川大水害は、白川水系全域に豪雨をもたらした広域型・長雨型豪雨によるものと言える。

近年の1990年7月2日に阿蘇乙姫で観測された豪雨は、未明から降り始め、午前中に60mm/hを超える集中豪雨となり、昼過ぎには雨脚が弱まっている。リターンピリオドは6時間降水量296mmで52.4年、24時間降水量448mmで18.7年であり、今回の阿蘇豪雨と比べて雨量強度もやや弱く、積算降水量は448mm（90%）であり、やや長雨型で雨量強度は中程度、さらに早朝から昼過ぎに午前中に降った豪雨であった。

図7 1953年6月26日の白川大水害時における阿蘇山・熊本、1990年7月2日に土砂災害時に阿蘇乙姫で観測された1時間降水量と積算降水量の推移

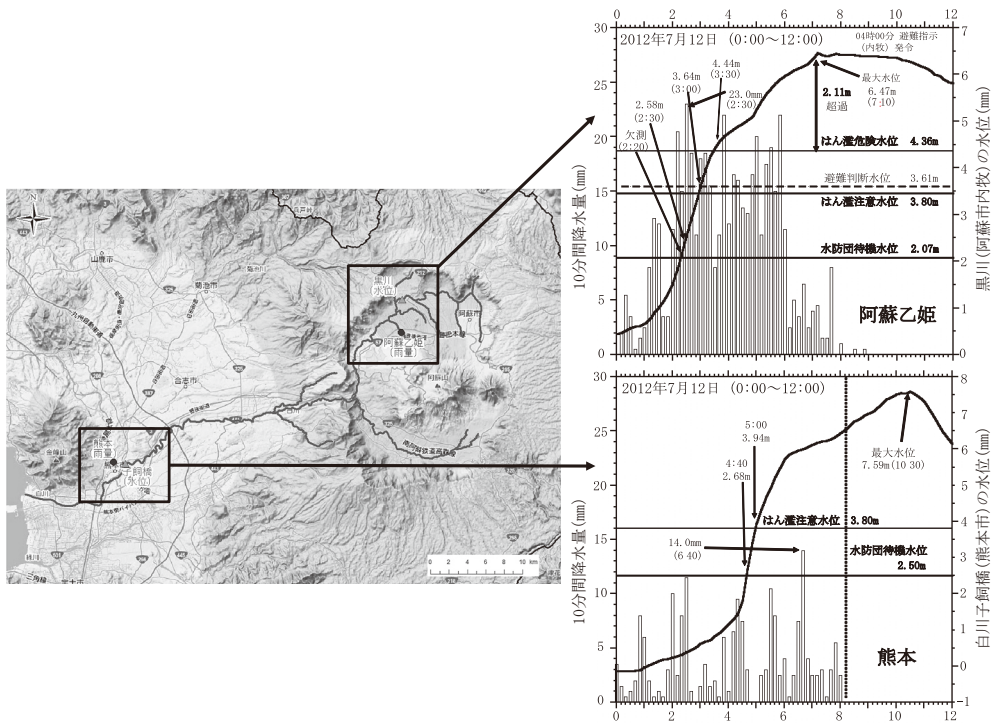
おける10分間降水量と河川水位の推移および位置関係を図8に示した。本豪雨の特徴は、1953年6月26日(6.26水害)の白川大水害(西日本水害調査研究委員会, 1957)の際の降水イベントとは大きく異なり、阿蘇地方(阿蘇乙姫)と熊本(熊本地方气象台)での雨の降り方が全く異なる点である。先の図6にも示したように、阿蘇乙姫の降水は6時間の短時間集中豪雨で、雨量強度は20mm/10分間を超え、最大1時間雨量106mm、積算降水量500.0mmであるのに対して、熊本では雨量強度のピークは大きく変わらないものの、最大でも12mm/10分間で、最大1時間雨量も31mmに止まっており、積算降水量も189.5mmと阿蘇乙姫の40%弱である。このように、白川上流の黒川流域(阿蘇谷)で6時間降水量459.5mm(リターンピリオド284.0年)ときわめて稀な降水イベントとなっている反面、熊本では洪水を引き起こすほどの降水に見舞われていなかったことがわかる。熊本市内の白川子銅橋に隣接する龍田陳内地区では、後述する大規模かつ甚大な洪水災害に見舞われており、2010年の山口県山陽小野田市

阿蘇谷には白川水系の支流である黒川しか流れておらず、阿蘇谷に局地的に降った短時間豪雨により一気に集水した黒川の水位が急激に上昇し、外水氾濫を引き起こした。1時の時点でわずか0.5mほどの水位であったものが、雨量強度が増すにつれて2時には水防団待機水位2.07m、3時半には氾濫危険水位4.36mを超えて短時間で水位が急上昇し、9時頃に6.5mと深夜から早朝にかけてのわずか8時間強で5mも水位が上昇していることがわかる。日中であれば浸水被害を回避できる手段を取れた可能性もあるが、深夜から未明の就寝後に発生した短時間豪雨に伴う浸水であったため、家具、電化製品、畳、車などを移動

図8 阿蘇乙姫と熊本における10分間降水量，黒川（阿蘇市内牧）と白川子飼橋（熊本市）における水位の推移および観測局の位置

図 8 に示した子飼橋での水位観測のように、夜中の 1 時の時点でわずか 0.5 m ほどの水位であったものが 2 時には水防団待機水位 2.07 m，3 時半には氾濫危険水位 4.36 m を超え、短時間で水位が急上昇し、9 時頃に 6.5 m と深夜から早朝にかけての僅か 8 時間強で 5 m も上昇している。龍田陳内四丁目での現地調査によれば、「8 時には浸水していなかったが、テレビを見終えて外に出た 8 時 15 分過ぎには浸水が始まっており、車を高台に移動して戻るときには自宅に近づけないまでに水位が上昇していた」と述べている。このように、住宅地内に白川の氾濫水が急激に入り込んだ結果、自主避難が出来ずに取り残された住民は自衛隊がヘリコプターにより救助することとなった。

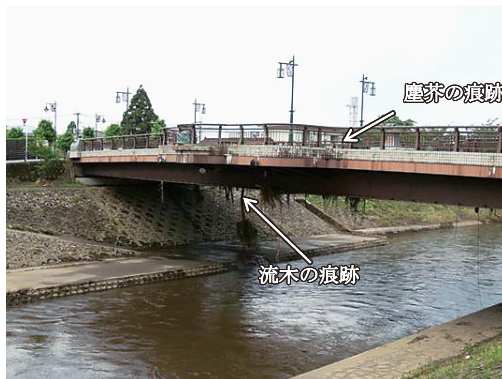
写真1 黒川の泉大橋における流木や塵芥の痕跡 (位置は図9に記載)

る。欄干に流木や塵芥が引っかかっており、橋梁の高さまで水位が達していることが伺える。写真2は黒川右岸に位置する宿泊施設の被害状況である。大量の流木が堤防から敷地内に流入しており、多くは温泉施設の建物内部にまで達しており、営業再開に至っていない状況であった。写真3は市営住宅の被害状況で、浸水痕跡が173cmに残っており、平屋建てに居住する住民は屋根裏へ避難した事例も見受けられた。写真4は中心部の駐車場と温泉旅館の側壁の被害状況である。駐車場のフェンスは木切れ等の塵芥が付着して、フェンス網目の閉塞による水圧により倒壊する被害が生じている。温泉旅館の側壁にも浸水痕跡が169cmに残っており、基礎を高くして建築しているにも関わらず、浸水被害を生じていた。

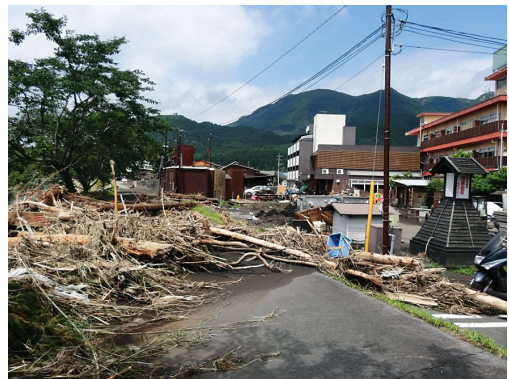
写真2 洪水による浸水被害を受けた温泉旅館 (位置は図9に記載)

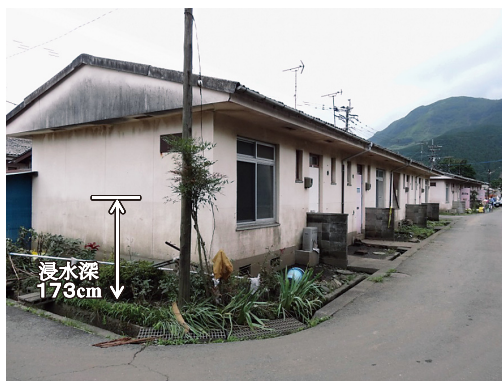
写真3 市営住宅の壁に見られる浸水痕跡 (位置は図9に記載)

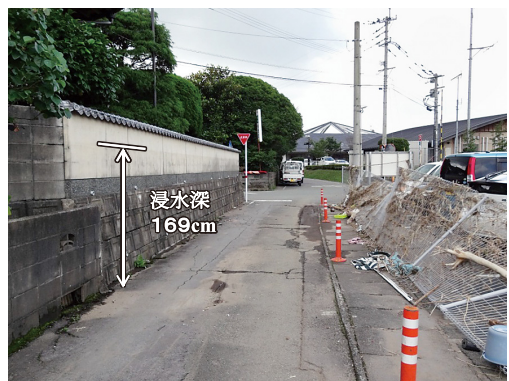
写真4 洪水の水圧により倒壊したフェンスと側壁に見られる浸水痕跡 (位置は図9に記載)

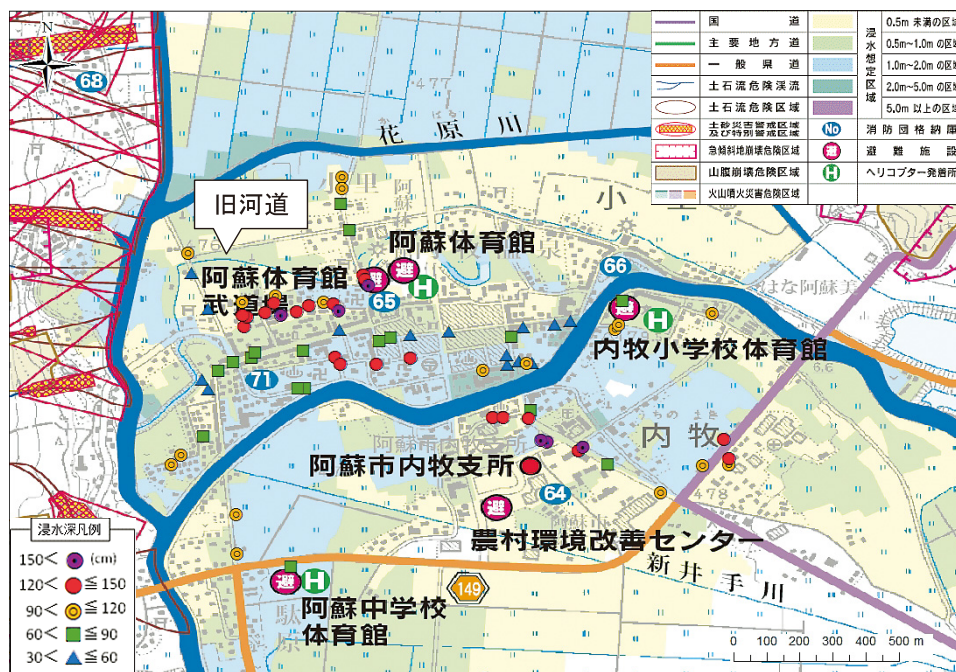
図10には阿蘇市が作成した洪水ハザードマップ(阿蘇市防災マップ, 2012)に、筆者の現地調査より得られた浸水深を、図11には筆者が国土地理院のDEMデータを用いて作成したデジタル標高地図に同様の浸水深を記入したものを示した。ま

洪水ハザードマップに示された浸水想定区域の浸水深の区域は、最新のDEMデータが整備される前の標高データ(25,000分の1)を用いているため、微細に起伏した地形が反映されていない。このため、微細な地形を十分に考慮が出来ず、浸水想定区域の色分けも大まかな表示となっている。これを踏まえ、筆者が作成したデジタル標高地図を見ると、標高の精度誤差が数10cmであるため、微細な地形を詳細に表現できている。とくに、中央部を流れる黒川の河道跡と思われる水路の低地部分(旧河道周り)などは、図10の既存のハザードマップでは詳細に表現されていないが、図12の筆者が作成したデジタルマップでは詳細に表示されていることがわかる。

図10 阿蘇市が作成した洪水ハザードマップと現地調査より得られた浸水深 (cm) (阿蘇市防災マップに浸水深を加筆)
