2018年7月豪雨により広島県で発生した土砂災害の特徴と土地利用の変遷

Change of the Land Use and Characteristics of Landslide Disaster by Heavy Rainfall in Hiroshima Prefecture in July 2018

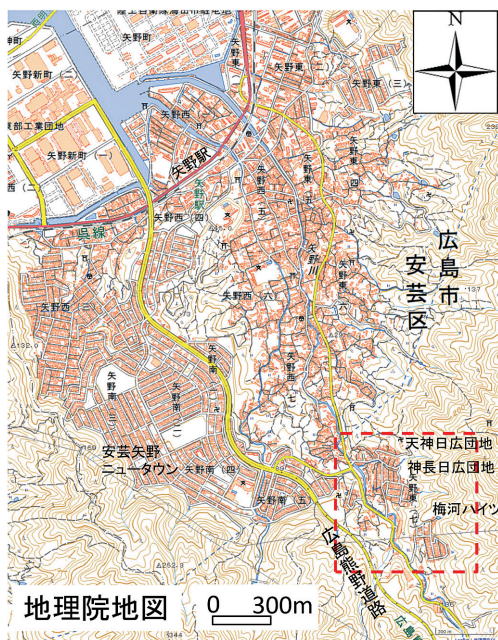
図5 安芸区矢野地区における1950年から現在までの地形図(「地理院地図」で□で囲んだエリアは写真1の範囲と一致)(『今昔マップ』(2018)より転載)

広島市安芸区矢野地区における土地利用の変遷を見るため、図5には1950年から現在までの地形図(谷 謙二, 2018)、写真1には1972年から被災した2018年までの「天神日広団地・神長日広団地」と「梅河ハイツ」の空中写真(国土地理院, 2018)を示した。1950年の地形図では、1903年に国鉄呉線の広島～呉間が開通して矢野駅が開設され、矢野川下流の兩岸を中心に上流では住宅が点在し、広島市内との交通も便利になったことから

へと続く県道34号線に沿って流れる矢野川の谷筋沿いの上流に向かって住宅地が徐々に拡大していることがわかる。1972年の空中写真では、矢野川の右岸の丘陵地を切り開いて矢野東七丁目の「天神日広団地・神長日広団地」や今回の豪雨で土石流が発生して多くの住民が亡くなった「梅河ハイツ」も開発が進められており、前者は住宅の建設がすでに始まっている。1972年は日本列島改造論が発表され高度経済成長期の末期に相当し、戸建て住宅を供給するために丘陵地の開発が急速に進んだ時期であり、2014年の土石流災害による74人が亡くなった広島市の安佐北区や安佐南区の住宅地も、同様に丘陵地の扇状地の開発により生まれた新興住宅地で土石流災害が発生している。1975年2月1日には矢野町は広島市へ合併(安芸区)し、広島市のベッドタウンとしての宅地開発がさらに進み、空中写真でも「天神日広団地・神長日広団地」はほぼ住宅の建設が完了し、1981年の空中写真では「梅河ハイツ」でも中央部等を除いて

住宅の開発が終わり、1988年には分譲地への住宅の建設がほぼ完了していることがわかる。1987年の地形図では、JR矢野駅の南西の丘陵地を切り開いて大規模な矢野ニュータウン(矢野西三丁目)の開発がスタートし、1992-2000年の地形図では矢野ニュータウンの土地開発が終わり、南地区の矢野南三丁目や同四丁目にも住宅の建設が始まっている。さらに、ニュータウンの東には県道34号線のバイパスとして有料の「広島熊野道路」が矢野峠の直下を熊野トンネルで貫通する形で建設されており、1990年の開通により矢野地区から広島市の中心部への移動も便利になり、人口のさらなる増加につながった。

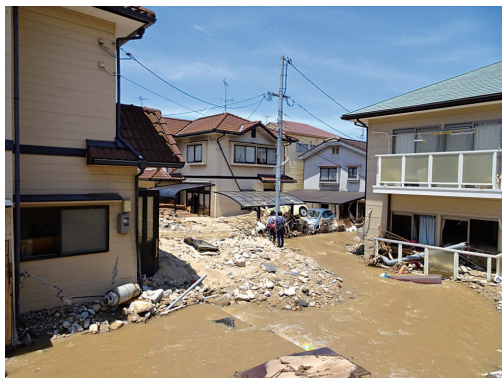
矢野地区において著者が災害発生直後の7月10日に撮影した写真を写真2～7に示す。なお，図6の図中には写真の位置を特定できるよう，番号を記している。写真2には，矢野川から宮下川へ流入した土石流の氾濫により土砂が堆積した住宅地を示している。大量の土砂や泥流が住宅の1階部分に流入しており，豪雨から2日が過ぎた時点でも泥水が住宅地の道路を流れ下っていることがわかる。写真3には，宮下川の氾濫により左岸の住宅が浸水被害を受けた状況を示している。浸水は住宅の軒下の160 cmにまで達しており，撮影時も道路面まで濁流が上がっている。写真4には矢野川の氾濫により泥流が直撃した自動車販売店の店舗と県道34号線の状況を示した。店舗の浸水高は180 cmにも達し，道路面には撮影時も雨水が流れ下り，道路の両脇には大破した自動車や塵芥が堆積している。写真5には，矢野川の氾濫による県道34号線の被害状況を示しており，道路の両脇には自衛隊がかき分けた塵芥が積まれており，当時の被害の状況が読み取れる。写真6には，

写真2 宮下川が氾濫して土砂が堆積した住宅地 (2018年7月10日撮影)

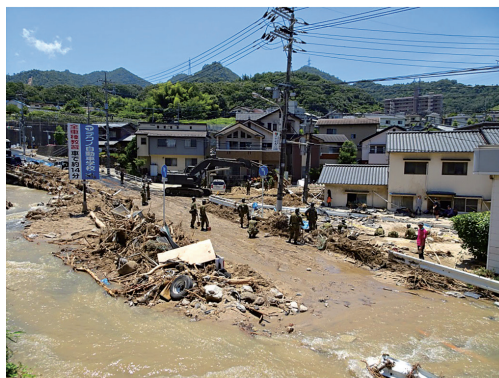
写真5 矢野川の氾濫による県道34号線の被害状況 (2018年7月10日撮影)

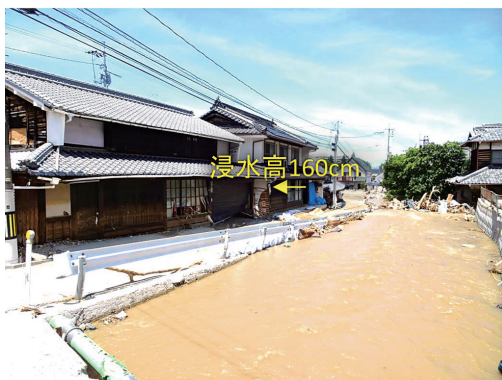
写真3 宮下川の洪水により床上浸水した家屋 (2018年7月10日撮影)

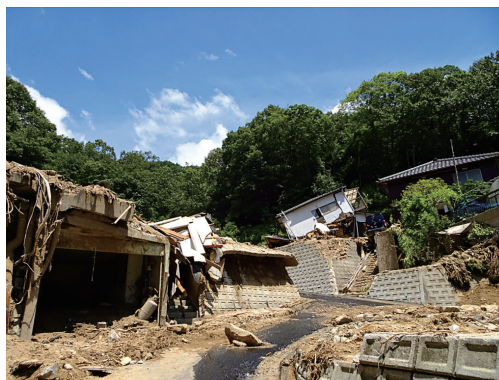
矢野東七丁目の「梅河ハイツ」における土石流により倒壊した住宅地の被害状況を示している。ここでは，写真7に示した治山ダムが前年の平成29年度に完成し，住宅地は豪雨災害が発生した7月7日からわずか2ヶ月前の5月17日に「土砂災害警戒区域」に指定されている。現地ヒアリング調査では，「治山ダムが完成したので土石流は起きても大丈夫」と思っていた住民も見受けられた。治山ダムは今回の土石流で満杯となっており，土砂を捕獲する効果が認められたものの，貯留量を大きく上回る土砂が発生したため，堤体を乗り越えて住宅地に流下したものと推察される。堤体直下には花崗岩の露頭が現れており，上部には風化しつつある花崗岩（真砂土）が大量に確認され，この真砂土が大量の雨水とともに流れ下り，「梅河ハイツ」を始め，矢野川流域に被害をもたらす結果となった。

写真6 「梅河ハイツ」における土石流により倒壊した住宅の被害状況 (2018年7月10日撮影)

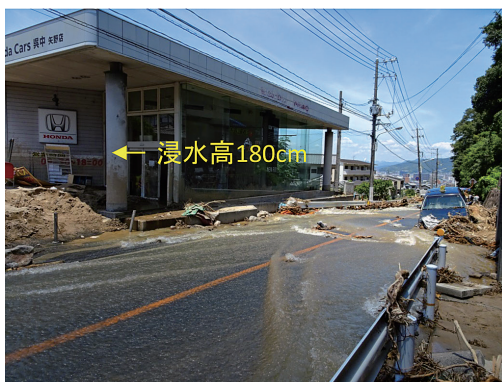
写真4 矢野川の氾濫により泥流が直撃した店舗と県道34号線の状況 (2018年7月10日撮影)

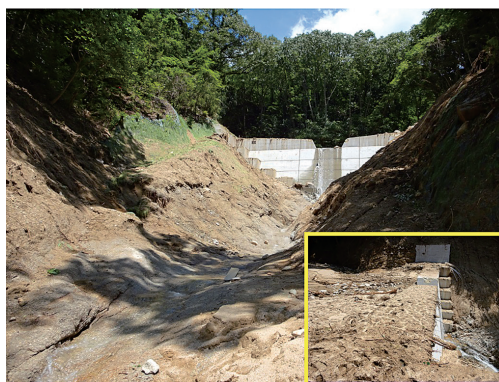
写真7 平成29年に竣工した治山ダムと土砂が堆積した堤内の状況 (2018年7月10日撮影)

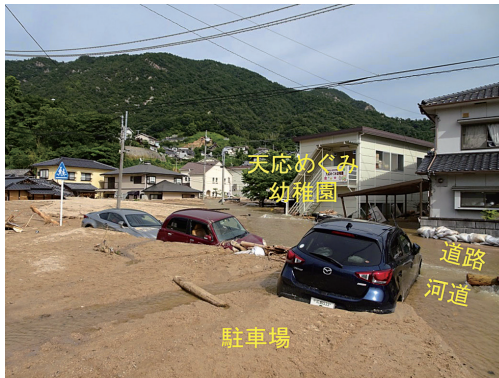
写真9 大屋大川の土石流により住宅や自動車への真砂土の堆積 (2018年7月11日撮影)

真砂土が住家や自動車を埋め尽くしており、写真10では大量の真砂土に混じって花崗岩が道路や住宅は軒下まで堆積していることがわかる。写真11は河川水が流れている箇所は道路で、ガードレールの右奥が大屋大川の河道であるが、大量の土砂瓦礫が堆積し、災害の3日後でも大量の雨水が流れており、豪雨の凄まじさを物語っている。写真12に示した「大屋大川2号砂防堰堤」では堰堤内に土砂が堆積して満杯の状況となり、堰堤を越えて下流に流下している。

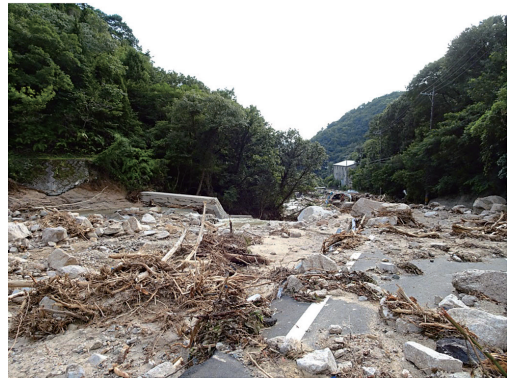
写真12 大屋大川上流の「大屋大川2号砂防堰堤」における土砂の堆積 (2018年7月11日撮影)

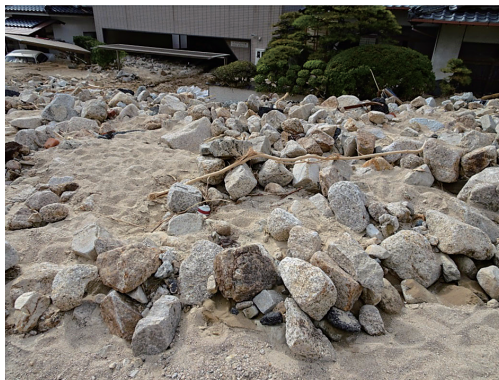
写真10 大屋大川の土石流により道路や住宅に堆積した真砂土と花崗岩 (2018年7月11日撮影)

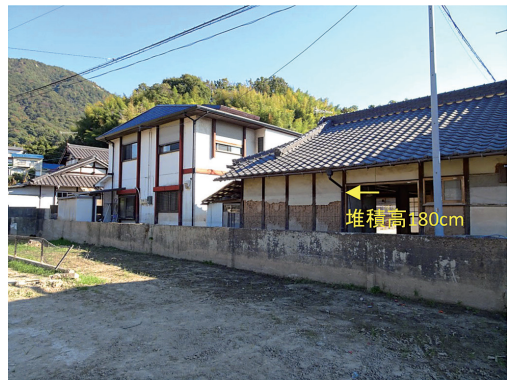
写真13 大屋大川の氾濫により土砂が堆積した住宅の被害 (2018年11月4日撮影)

広島県道路とJR呉線の挟まれた大屋大川南岸の天応宮町では、土石流が北側の大屋大川から流入し、呉市天応公民館や天応ふれあい集会所を越えて標高が低い南側に流下している。土石流はJR呉線の路盤基礎の盛土に阻まれて流出されず、土砂が一部の住宅地に堆積する被害が発生した。写真13は災害から約4か月後の11月4日に撮影した住宅であるが、土砂は搬出されたものの、軒下の180 cmに土砂堆積の痕跡が確認できる。写真14は左側の土手がJR呉線の路盤の盛土であり、道路を隔てた右側は標高が低くなっており、大屋大川から流入した土砂の堆積した痕跡が150 cmにも達している。この一帯は住宅内や道路の土砂

は取り除かれているが、1階部分は居住できない状況となっており、住宅を取り壊して更地になっている土地も写真13の手前などで見受けられる。本地域は土石流や急傾斜の「土砂災害特別警戒区域」や「土砂災害警戒区域」に指定されておらず、住民は「まさか土石流が押し寄せて来るとは思ってもみなかった」と述べている。しかし、DEM標高地図でも明らかのように、微細地形的に天応宮町を見ると、大屋大川を流下してきた土石流がJR呉線の盛り土を越えられずに北岸の下西地区と南岸の天応宮町地区の低平地に流入することが十分に予測されること、さらには枕崎台風でも甚大な被害が発生していることから、改めてハザードマップを点検する必要があるものと考えられる。

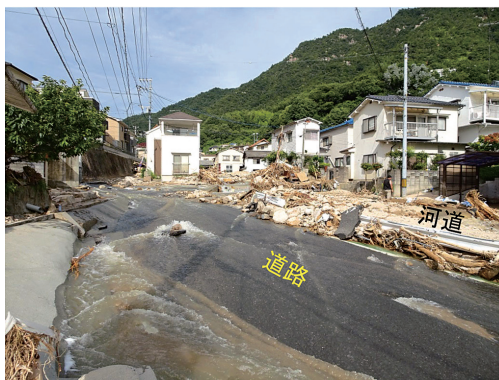
写真11 大屋大川の河道への土砂堆積と道路へ溢れた河川水 (2018年7月11日撮影)

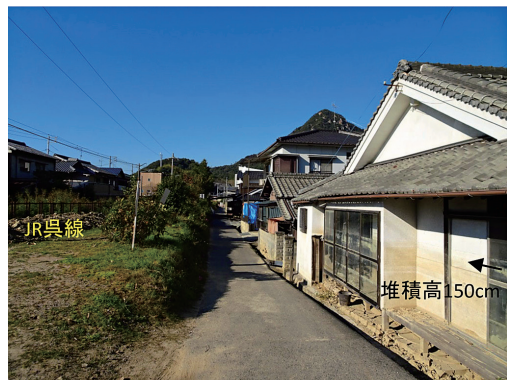
写真14 大屋大川の氾濫により土砂が堆積した住宅の被害 (2018年11月4日撮影)
