2016年8月の台風10号による久慈川の洪水被害に流木が果たした影響

Damage attributed to floating trees during flooding of the Kuji River due to Typhoon No. 10 in August 2016

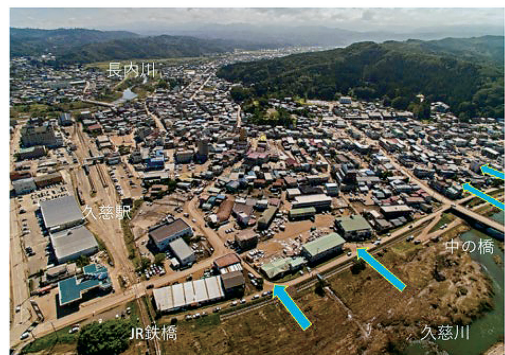
図2 久慈市内の浸水状況（岩手県資料⁴⁾に加筆）

図2は2016年9月1日、久慈川上空右岸から久慈駅周辺を中心市街地に越水・氾濫した浸水の状況である。著者ら¹⁾は2016年11月20日、久慈市内の氾濫調査、浸水痕跡調査を行っている。調査は市街地の商店、事業所、住宅などの建物の浸水痕跡を目視により65地点の地盤からの浸水深をスタッフ、レーザー距離計等を使用して実測した。また、久慈市消防課の資料³⁾を参考に住民のヒアリングも行い堤防からの越水・氾濫状況を確認した。図3に越水、浸水深の計測箇所を青色で示し

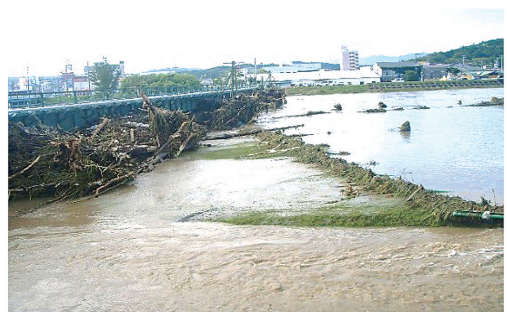
図4 久慈川 JR 鉄橋に捕捉された流木

図4は、2016年9月1日～2日、洪水低減後の JR 鉄橋上流の左岸堤防から見た鉄道橋に捕捉された流木の状況である(久慈市³⁾提供による)。流木は全ての橋脚、橋台、橋桁に横断的に捕捉されている。流木の直径20～30 cm、長さ5～10 m の

小灌木から大木まであり、幹・枝葉が一体の樹木も見られる。また、河道高水敷のグラウンドに設置されたフェンスが流木や小灌木、雑草を捕捉して高水敷に倒伏している。

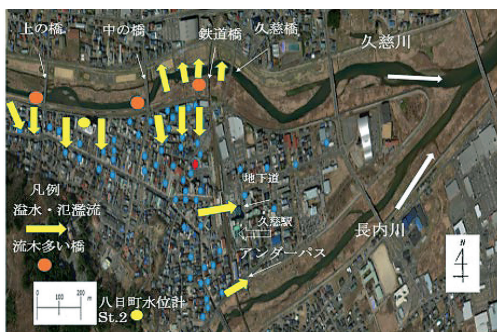
図3 久慈市内の越水氾濫流と洪水痕跡調査箇所

た。越水箇所は上流から下流に向かって、「上の橋」上流の右岸と次の「中の橋」の間の右岸から越水し、更に「中の橋」から鉄道橋までの左右岸から越水が発生している。また、久慈橋までの左岸の堤防から越水していることがわかる。黄色の矢印は堤防からの越水および氾濫流の方向を示している。氾濫流は JR 久慈駅の地下通路から南側下流の市役所方面まで流下している。鉄道アンダーパスでは滞留している。市内の浸水痕跡による最大浸水深は223 cm であり浸水マップを既報¹⁾で示している。

いずれの越水箇所も流木が橋梁の橋台、橋桁、欄干等に捕捉された橋の上流付近に集中している。「上の橋」では左岸に流木が捕捉され、右岸から越水している。流木による流水疎外によって河川水位の上昇をもたらし、越水・氾濫に繋がった直接的な要因と考えられる。住民のヒアリング等により「上の橋」より上流約100 m の地点及び久慈橋より下流では越水していないこともわかった。なお、「上の橋」と「中の橋」の右岸中間には八日町水位観測所 St.2 (図3の黄色の○印) があり、(3)「久慈川で観測されている河川水位」の項で越水に関して詳述する。

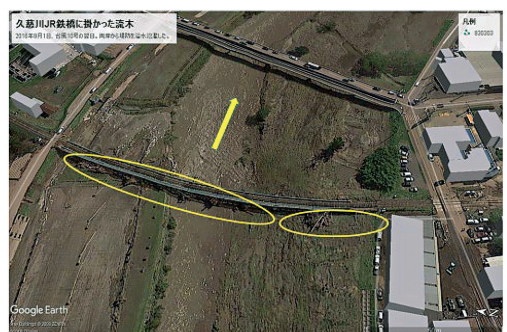
図5 JR 鉄橋に捕捉された上空からの流木箇所

図5は、図4の JR 鉄橋に捕捉された流木の状況を Google によって上空から観察した同日の状況である。捕捉されている箇所は楕円で示している。ここでは JR 鉄橋が河道に対して上流に凸型の弧状に設置され、捕捉された流木は低水敷の流水部にも見られるが、主に両側の高水敷で捕捉されている。

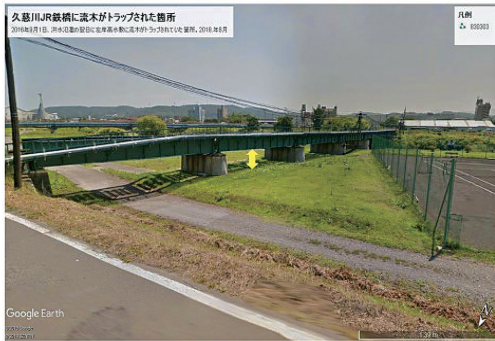
図6 JR鉄橋に流木が捕捉された水害2年後(2018年6月)の同一箇所の原状復旧状況

また、図6は水害から約2年後、2018年6月の同一箇所の原状復旧状況である。鉄道の路床面と左岸の堤防天端とはほぼ同一面をなし、岩手県の資料⁴⁾によれば JR 鉄橋の左岸の橋座高 EL=5.56 m、同地点堤防高6.17 m であり、その差0.61 m である。しかし、高水敷のある区間は橋桁高の下端から高水敷面まで(黄色矢印) 近接した位置にあ

る。JR鉄橋の高水敷区間のクリアランスは小さく、計画高水位を十分確保されていないことが推察される。また、高水敷のグラウンドに再設置されたネットフェンスは水害時とほぼ同じ高さ、位置で、鉄橋に近接して復旧されている。なお、右岸の橋座高EL=5.44m、同地点堤防高6.29mであり、その差0.85mである。これらの事後の復旧処理は、今後同規模の豪雨によって流木を伴う水害が発生すれば同様の越水現象を生むことが容易に推察される。

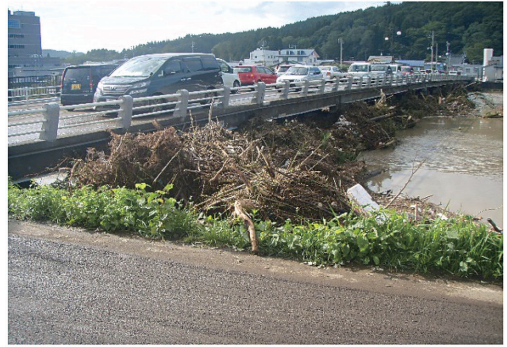
図7 上の橋上流左岸からみた流木の捕捉状態

一方、上流の「上の橋」における洪水低減後の流木の捕捉の状況を図7、8、9に示した。図7は「上の橋」(道路橋)の上流左岸からみた流木の捕捉状態である(久慈市³⁾提供による)。流木の状態は小灌木の根のあるもの、枝葉のある小木、雑多な小枝が絡みついたものなどが見られる。JR鉄橋の場合の流木に見られた直径や長さが大きな流木は見られない。図8はGoogleによる上空から「上の橋」を観察した同日の捕捉の状況である。流木の捕捉された場所は橋梁上流側の円形で示した箇所に集中している。この「上の橋」地点は流水部が、主に河道の右岸側にあり、広い高水敷は左岸側にあるため捕捉された箇所は高水敷に集中している。したがって、高水敷のある左岸側は流木の捕捉によって流水疎外を起こし、洪水流は右岸側の流水部に集中したと考えられる。そのため右岸側の「上の橋」上流の堤防で越水が発生している。図9は水害から約2年後、2018年6月の同一箇所は流木を除去した原状復旧の状況である。

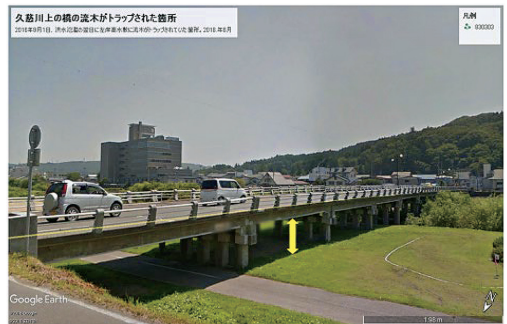
図9 上の橋に流木が捕捉された水害2年後(2018年6月)の同一箇所の原状復旧状況

ここでも橋梁の橋面高と堤防天端高は同一面にあり、各スパンの鋼製桁下端から高水敷面までのクリアランスは所定の河川計画水位高が確保されていないことが懸念される。「上の橋」左岸の橋座高

EL=7.20 m, 同地点堤防高7.93 mであり, その差0.73 mである。右岸の橋座高 EL=6.97 m, 同地点堤防高7.61 mであり, その差0.70 mである。なお, 「中の橋」の左右岸の橋座高と堤防高の差は左岸1.50 m, 右岸1.54 mあった。「中の橋」上流では流木の捕捉は見られなかった。しかし, (3)の事項で述べるように右岸からの越水氾濫は確認されている。

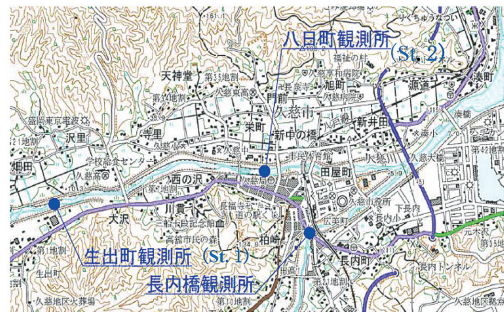
図10 生出町 St.1, 八日町 St.2の水位観測所

久慈川の調査では岩手県の河川水位データおよび河川縦横断資料を入手し, 越水箇所の確認を行った。図10は生出町(St.1), 八日町(St.2)の2ヶ所で水位観測されており, その位置関係を示している。越水箇所の近傍に位置する「中の橋」右岸上流の八日町水位計(St.2)のハイドログラフおよび降雨データより1時間雨量のハイトグラフを作成し, 図11に示した。また, 河川縦横断図によると左岸天端高5.82 m, 右岸天端高5.40 mであり, 水位観測所付近の堤防天端高は, 右岸堤防は左岸堤防より42 cm 低いことがわかった。更に, 8月30日21時の洪水ピーク水位は右岸の堤防天端高より20~30 cm (平均26 cm) 高い値が記録されている。したがって, この右岸では堤防から越水していたことが水位記録からも確認することができる。

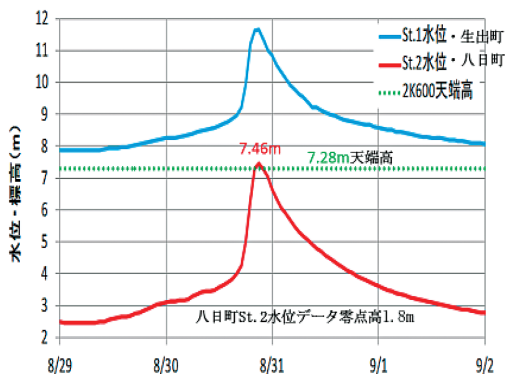
図13 生出町 St.1、八日町 St.2 のハイドログラフ

図13は台風10号で観測された生出町水位観測所 (St.1)、八日町水位観測所 (St.2) のハイドログラフを示した。図12で示した手順によって2015年洪水を含む2014~2016年の3か年間の流出解析を行い、水位・流量関係式を作成する方法を検討した。計算はタンクモデルを用いて久慈川流域の降雨流出解析を行い、生出町 (St.1) の観測ハイドログラフに適合するように Manning 式、連続式から粗度係数 n の最適化を行い、H-Q 式を作成した。

図13に示したように、St.2の最大水位は7.46 mであり、堤防天端高7.28 mより0.18 m高い。また、図14に示すように、St.2の水位・流量曲線を見ると堤防天端高に対する流量は1,267 m³/sとなっている。
