2022年台風15号 (Talas) に伴う豪雨により静岡市巴川流域で発生した洪水災害の被害調査

Damage Investigation of Flood Disaster in Tomoe River Basin of Shizuoka City by Heavy Rainfall of Typhoon No.15 (Talas), 2022

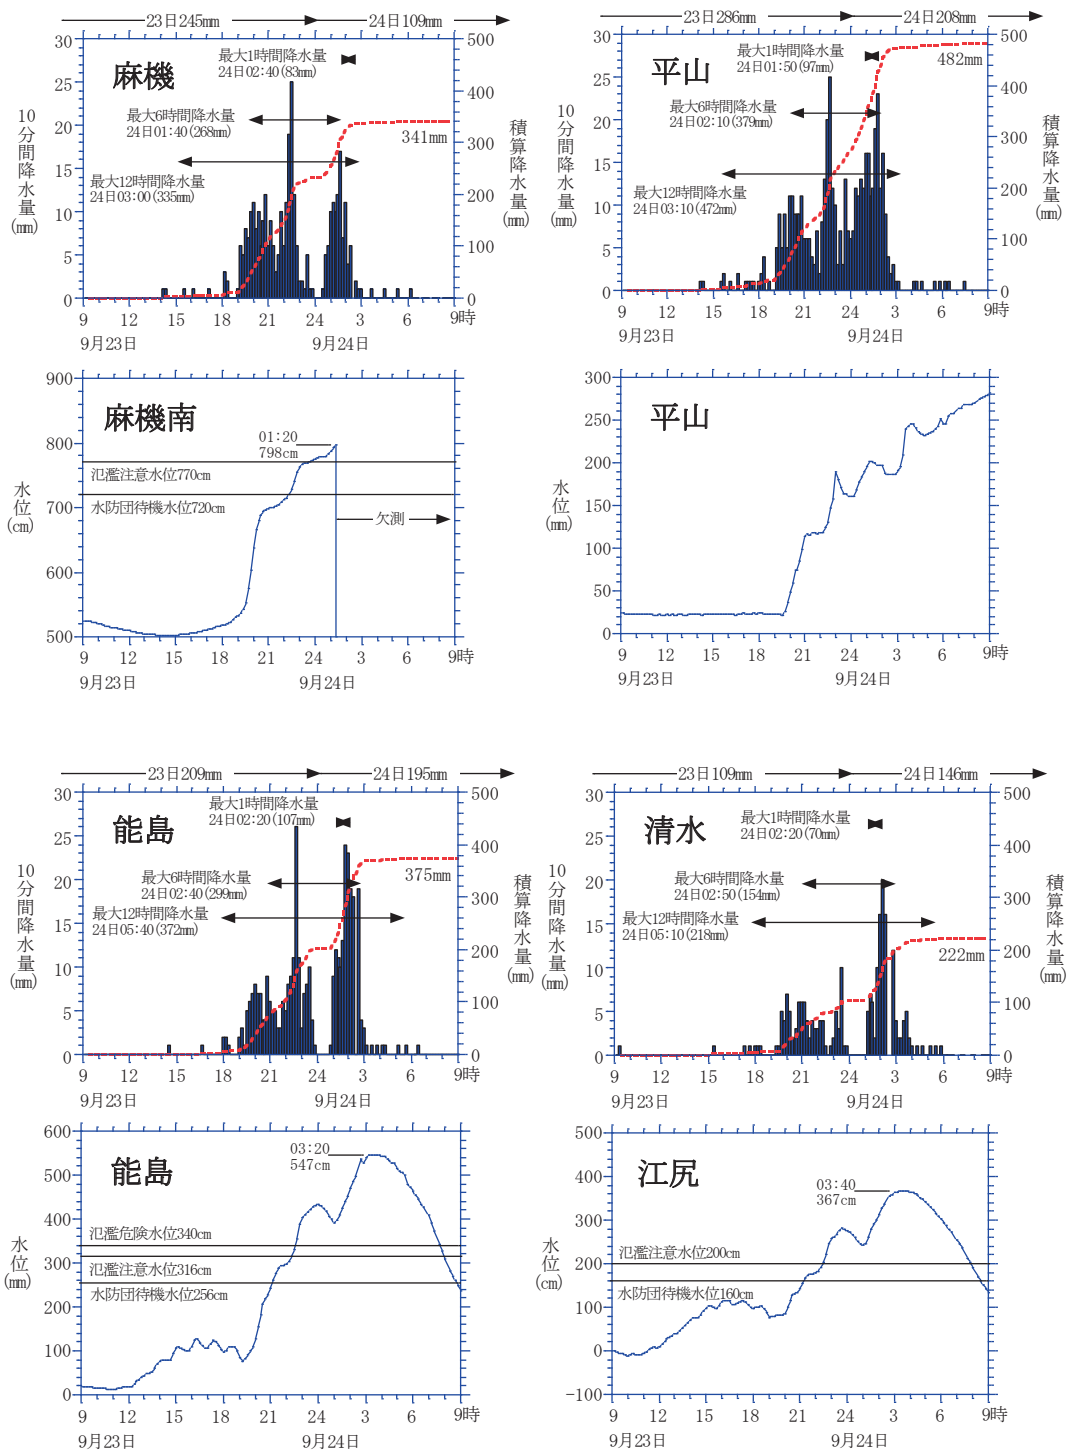
図6 巴川流域における2022年9月23日9時~24日9時(24時間)の降水量と河川水位の推移

図6には、巴川流域における2022年9月23日9時~24日9時(24時間)の降水量と河川水位の推移を示した。巴川支流の長尾川上流に位置する平山では、図4で前掲した静岡(地方气象台)の積算降水量と比べて20%近くも多い482 mmを観測しており、静岡で見られた2つのピークを有する降水イベントとは異なり、継続した豪雨を観測しており、最大12時間降水量も472 mmと集中豪雨の様相を呈している。これにより、平山の水位は23日20時前までは25 cmであったが、その後は急激に上昇し、翌24日9時の時点では280 cmと、約1日で2.5 mも水位が上昇した。巴川上流に位置する麻機では積算降水量は341 mmで、静岡の降水量を20%弱下回ってはいるが、23日24時前後に雨が小降りになるなど、ハイトグラフの形状がほぼ同様なパターンを示している。ここに設けられている麻機南水位観測所では、麻機の降水量と連動して水位が急上昇し、氾濫注意水位の770 cmを超え、翌24日1時20分に798 cmを観測した後、欠測となっている。

巴川中流に位置する能島では麻機とハイトグラフの形状がほぼ同様なパターンを示しているが、積算降水量は375 mmと上流の麻機より10%多く、最大1時間降水量は107 mm(24日2時20分)と、静岡地方气象台と同値となっている。能島水位観測所でも、能島の降水量と連動して水位が急上昇し、氾濫危険水位の340 cmを23日23時前に超え、翌24日3時20分には最高値の547 cmを記録しており、氾濫危険水位を2 m以上も越える高水であった。この高水により巴川堤防から洪水流が越水して両岸の堤内地に流れ込み、甚大な浸水被害が発生した。巴川下流に位置する清水雨量観測所では、上流の平山、中流の麻機・能島と比較して

積算降水量も222 mmと2/3程度にとどまり、最大6・12時間降水量も上中流と比較して少ない傾向にあった。しかし、江尻水位観測所では氾濫注意水位の200 cmを23日22時過ぎに超え、翌24日3時40分に最高値の367 cmを観測しており、特に左岸では堤防からの越水により堤防沿いの低地が浸水する被害が発生した。

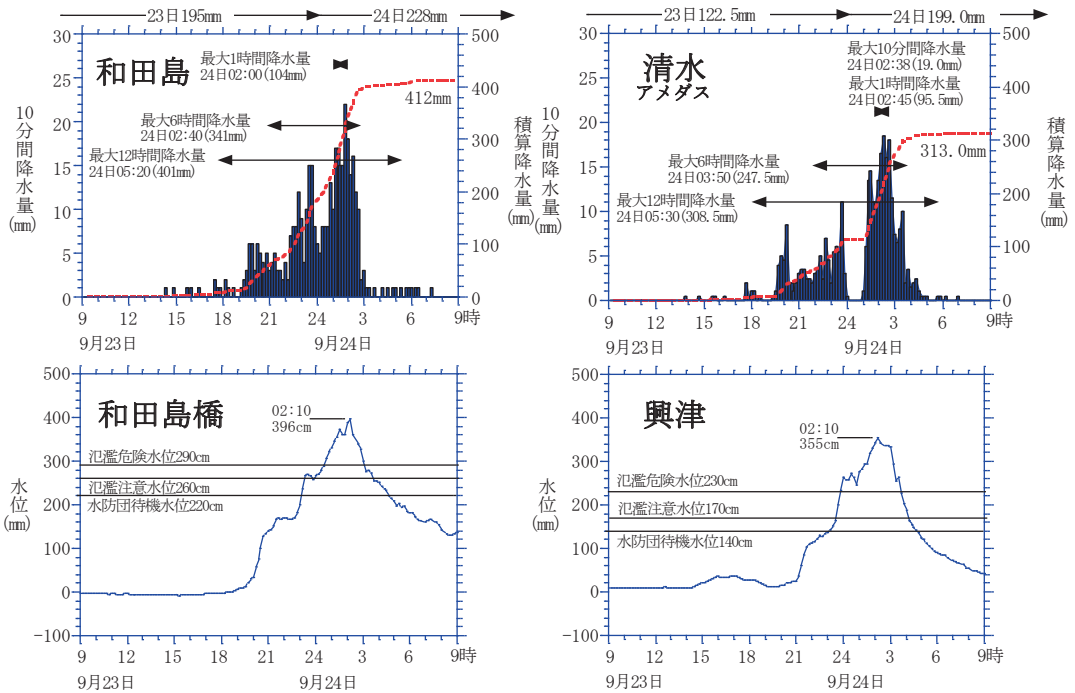
図7 興津川流域における2022年9月23日9時～24日9時(24時間)の降水量と河川水位の推移

図7には、興津川流域における2022年9月23日9時~24日9時(24時間)の降水量と河川水位の推移を示した。本報告では巴川流域の被害について紹介しているが、清水区の興津地区を流れる興津川流域でも豪雨による浸水被害が発生した。上流の和田島に設置された雨量計では、積算降水量は412 mmを観測し、最大6時間降水量も341 mm(24日2時40分)を記録し、最大1時間降水量も104 mmと、巴川上流の平山を超える雨量強度を観測している。これにより興津川の水位が降水量と連動して急上昇し、23日23時過ぎには氾濫危険水位の290 cmを超え、翌24日2時10分には396 cmの高水を観測している。この高水により中山間地の和田島地区では橋梁の流失や住家の浸水が相次いで発生した。興津川下流の清水アメダスでも上流の和田島とハイトグラフの形状がほぼ同様なパターンを示しており、興津の水位観測所でも氾濫危険水位の230 cmを大きく超える355 cmを観測した。これにより、興津川から取水している清水谷津浄水場の取水口が、流木や塵芥・土砂により閉塞し、浄水場の取水が出来ない状況となり、最大6万3,000世帯で断水を余儀なくされた。なお、静岡県から災害派遣要請を受けた陸上自衛隊は、27日18時から御殿場市の板妻駐屯地の隊員約30人で取水口の土砂をかき出して流木の撤去作業を行い、28日から順次上水の供給が再開されるに至った(静岡市上下水道局, 2022ab)。

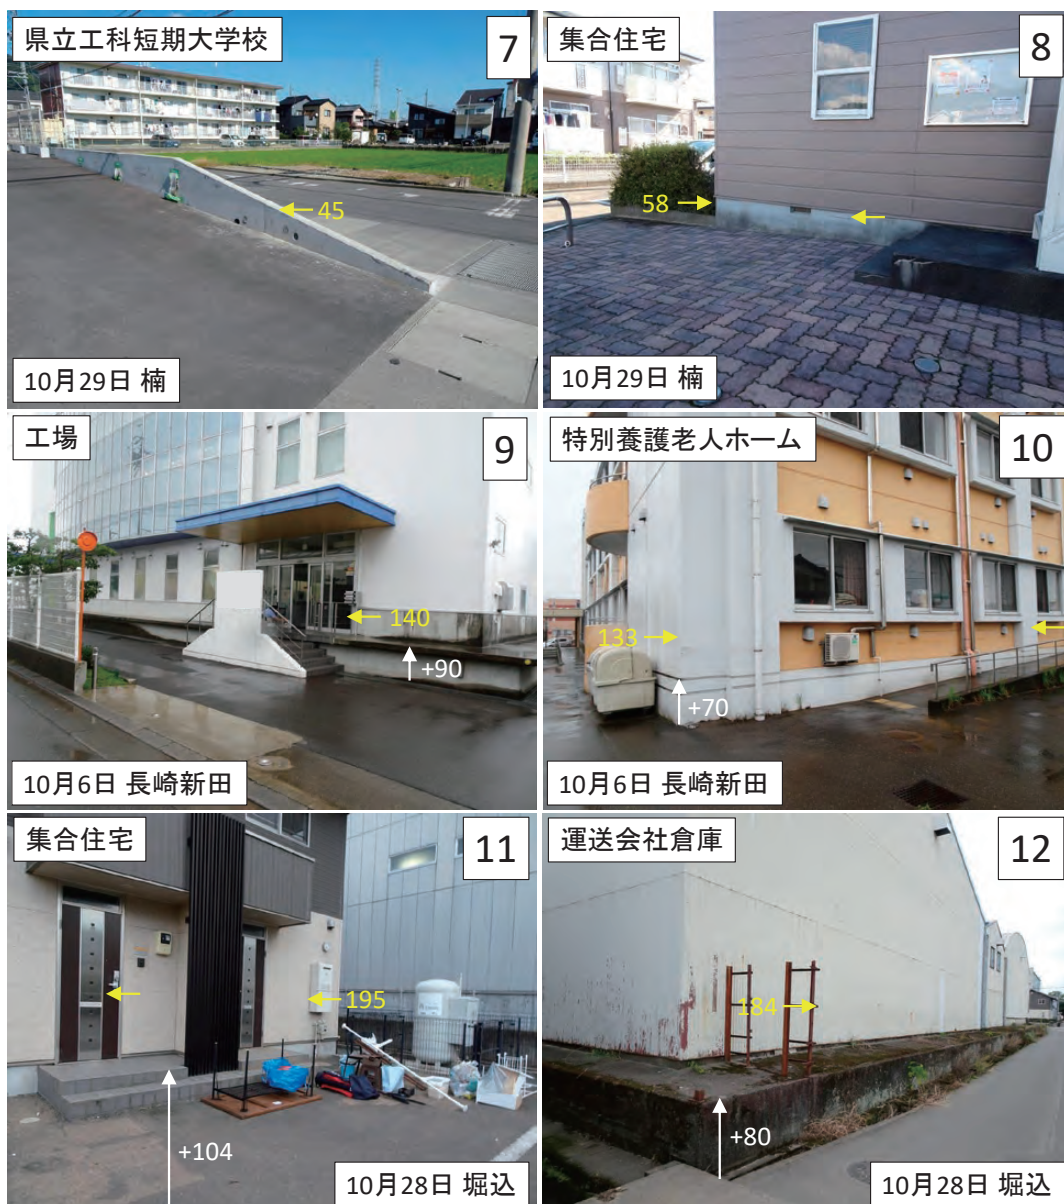
写真1 [7]~[12] 楠・長崎新田・堀込における浸水被害の状況(地盤からの高さ (cm))

図8(その3)の土地分類基本調査図では、巴川の右岸に位置する本地域は氾濫原低地が多くを占めており、特に東名高速道路と静清バイパスに挟まれた地域は湿地が広がっており、巴川の氾濫により形成された微高地の自然堤防が長崎地区や北脇新田の一部で見受けられる。楠地区や長崎地区は標高がやや高いエリアであることから浸水深も1 m以下に止まっており、写真1⑦に示した

県立工科短期大学校では高上げ工事を行っているため、浸水被害は認められていない。しかし、近年は水田を転用した集合住宅の建設が増加しており、写真18に示すように床下浸水に見舞われている建物が確認できる。

長崎新田には工場が多く立地しており、写真19では90 cmの基礎を設けて工場が建設されているが、玄関には地盤から高さ140 cmの位置に浸水の痕跡が確認できる。特別養護老人ホームでは、

写真110に示したように高さ133 cmまで浸水したが、ボランティアからの寄付や支援による共助で、少しずつ復旧している状況がFacebookで報告されている(社会福祉法人恵和会, 2022)。水田を転用して新しく建てられた集合住宅(写真111)では、床上浸水の被害(浸水深195 cm)に見舞われており、被災から1か月が過ぎても復旧作業が終わっていない。集合住宅に隣接する運送会社の倉庫(写真112)は、80 cmの高上げをして

建設されているが、約1mの浸水被害を受けている。

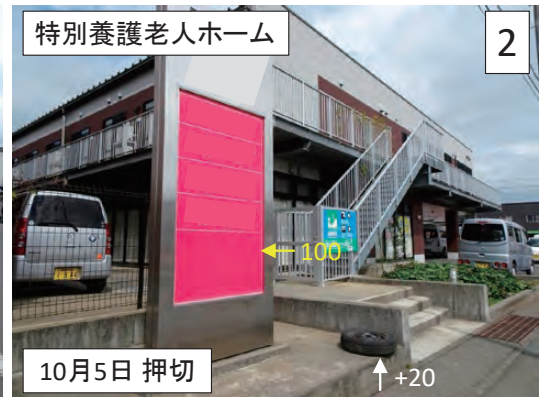
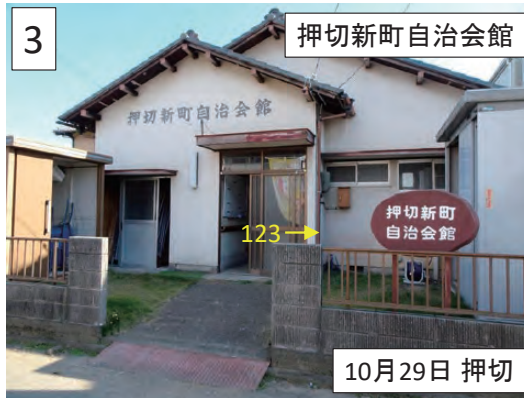
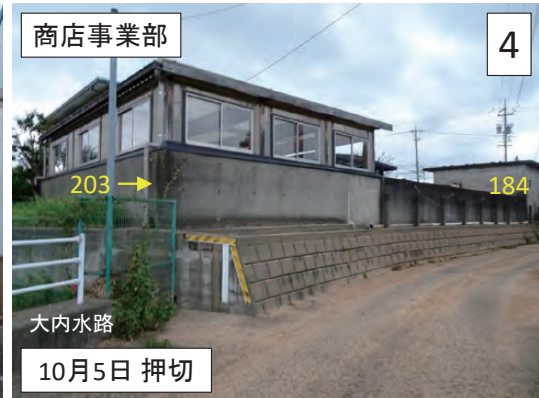
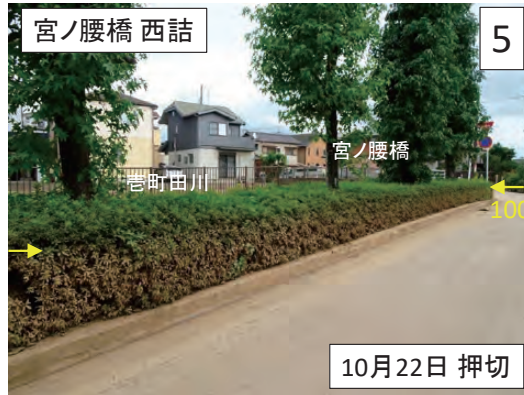
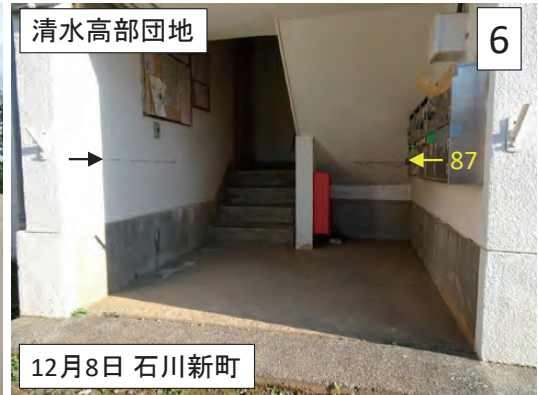
写真 2 [1]~[6] 押切・石川新町における浸水被害の状況（地盤からの高さ（cm））

東名高速道路の南東側の高架ブロックの壁面には高さ1mに浸水痕跡が確認できるが、北西側には目視では痕跡が確認できないことから、浅い

浸水深に止まっているものと推察される（写真2 ①）。北街道沿いに立地する特別養護老人ホームでは、写真2 ②に示したように地盤から高さ1mに浸水痕跡が確認でき、近隣のこども園でも同様な浸水被害に見舞われている。北街道から南に入った街区に位置する押切新町自治会館では、

60 cm の高上げがされているものの、床上浸水の被害(浸水深123 cm)に見舞われ、10月末でも会館の利用が出来ない状況が続いていた(写真2[3])。写真2[4]の一带は、和田川から西に分岐した大内水路が通っていることから周辺より低くなっており、地盤から高さ203 cmの側壁に浸水

痕跡が確認できる。和田川は宮ノ腰橋の上流で壱町田川が分岐しており、壱町田川西岸の道路植栽には1 mの高さに泥が付着しており、この一帯で1 m前後の浸水被害に見舞われていることがわかる(写真2[5])。宮ノ腰橋の北に位置する市営清水高部団地でも87 cmの浸水痕跡が確認でき、

1階の入居者は床上浸水の被害に見舞われている（写真 2 [6]）。なお、ここには記していないが、石川新町の北東に隣接する石川本町でも浸水被害に見舞われている。

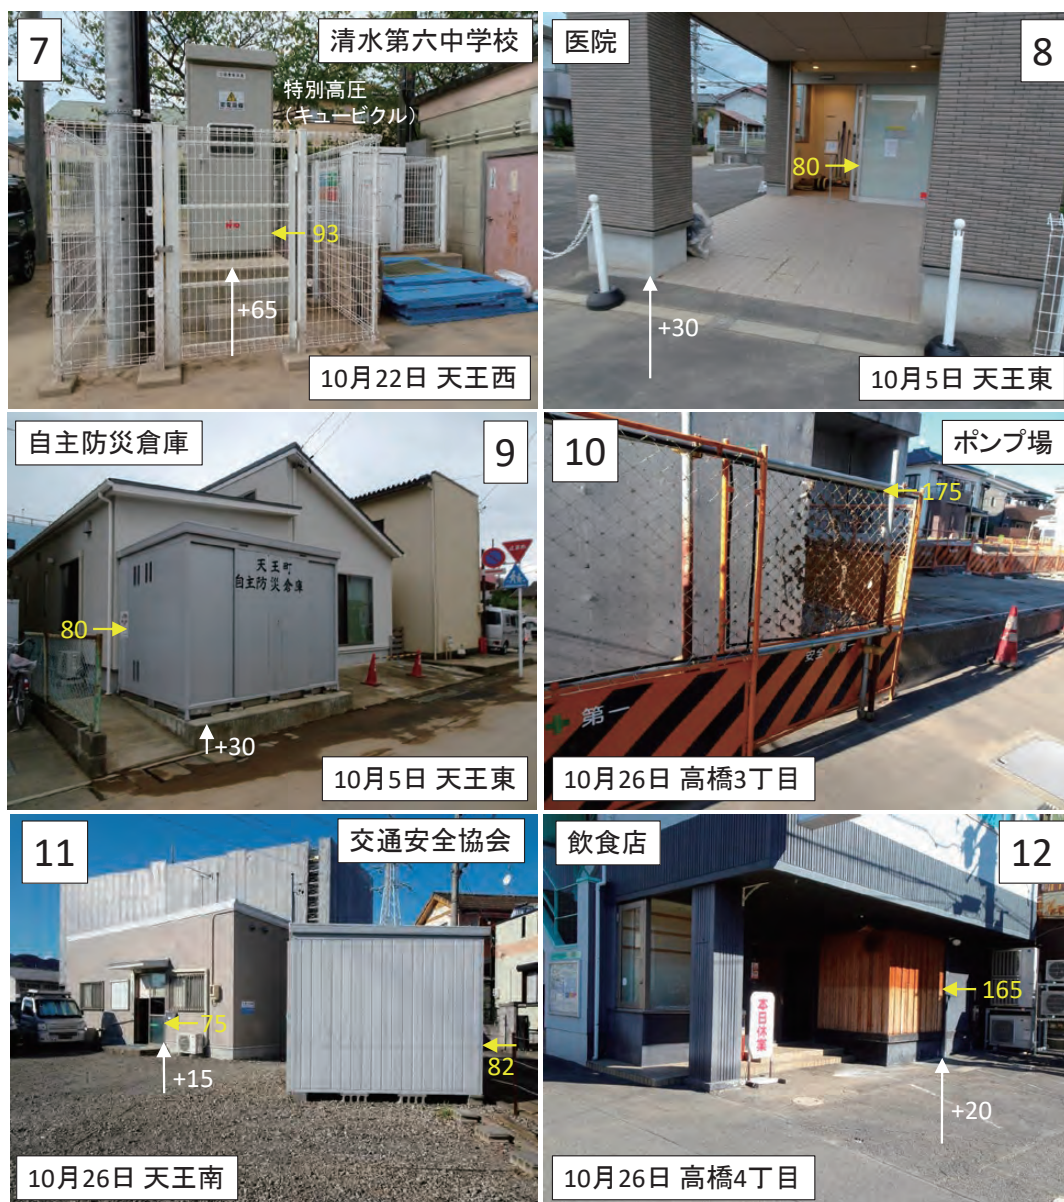
写真 2 [7]～[12] 天王西・天王東・高橋 3 丁目・天王南・高橋 4 丁目における浸水被害の状況
(地盤からの高さ (cm))

清水第六中学校（天王西）では、校内に設けられたポンプ室は地盤から高さ150 cm に設置されているが、写真 2 [7] に示した特別高圧（キュービクル）は65 cm の嵩上げを行っているものの、

93 cm まで浸水する被害に見舞われているが、空調の電力供給のみに使用していたため、浸水による休校措置により影響は見られなかった。写真 2 [8] に示した内科呼吸器内科の医院 (天王東) では、院内が 50 cm も浸水したことによりすべての電子カルテが廃棄となり、休診を余儀なくされて

いる。10月18日には診療を制限して再開するとともに、引き続き復旧工事が進められている (とも内科・呼吸器内科, 2022)。天王町の防災倉庫 (天王東) は、約 30 cm の嵩上げをして設置されているが、80 cm の浸水被害に見舞われて保管していた防災資材の一部が使用できないなどの支障が生

じた (写真 2 [9])。写真 2 [10]は巴川支流の山原川に合流する捨川に設けられた工事中の高橋雨水ポンプ場 (高橋3丁目) で、高さ175 cm に痕跡が確認でき、捨川沿いの住宅も1 m 前後浸水しているが、図11 (上) の洪水浸水想定区域図 (計画規模) では浸水エリアに含まれていないことが分かる。

山原川が巴川に合流する天王南地区には清水警察署が立地し、南側の巴川沿いの駐車場内には静

岡県交通安全協会の清水地区支部 (天王南) の建物や倉庫が設けられており、写真 2 [11]に示したように80 cm 前後の浸水痕跡が認められている。写真 2 [12]は東海道新幹線北側のスーパーマーケットに近接する飲食店で、店舗外壁の高さ165 cm に浸水痕跡が確認できる。14年にわたり営業をしてきた飲食店は甚大な浸水被害を受けたことから、再開に当たって立地的なリスクを考慮し、翌2023年3月に静岡鉄道の御門台駅近くに移転してリ

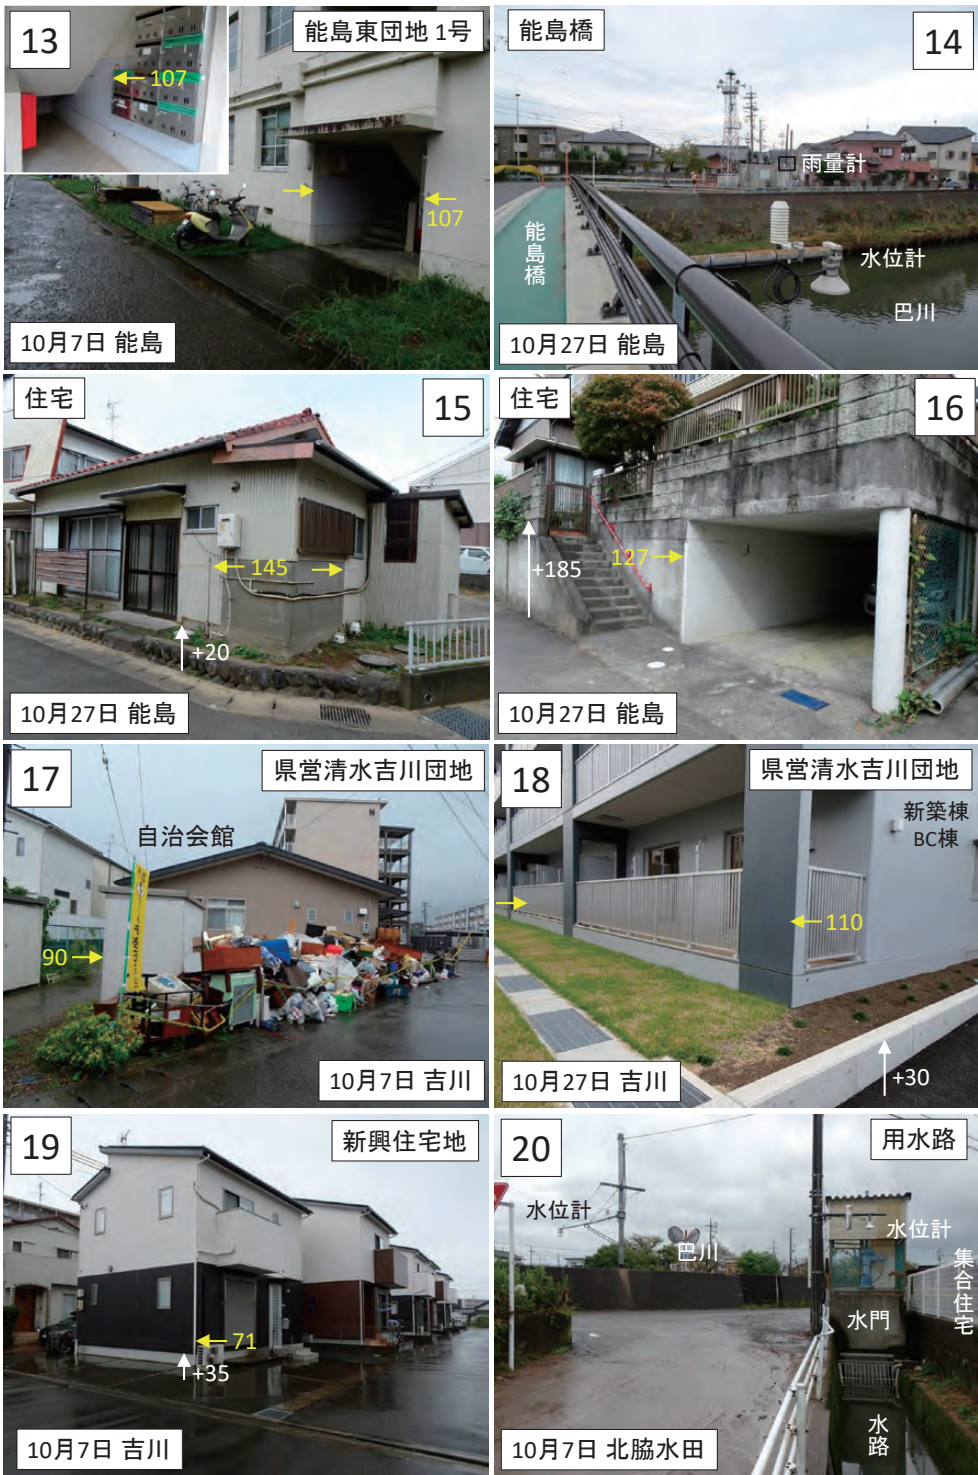
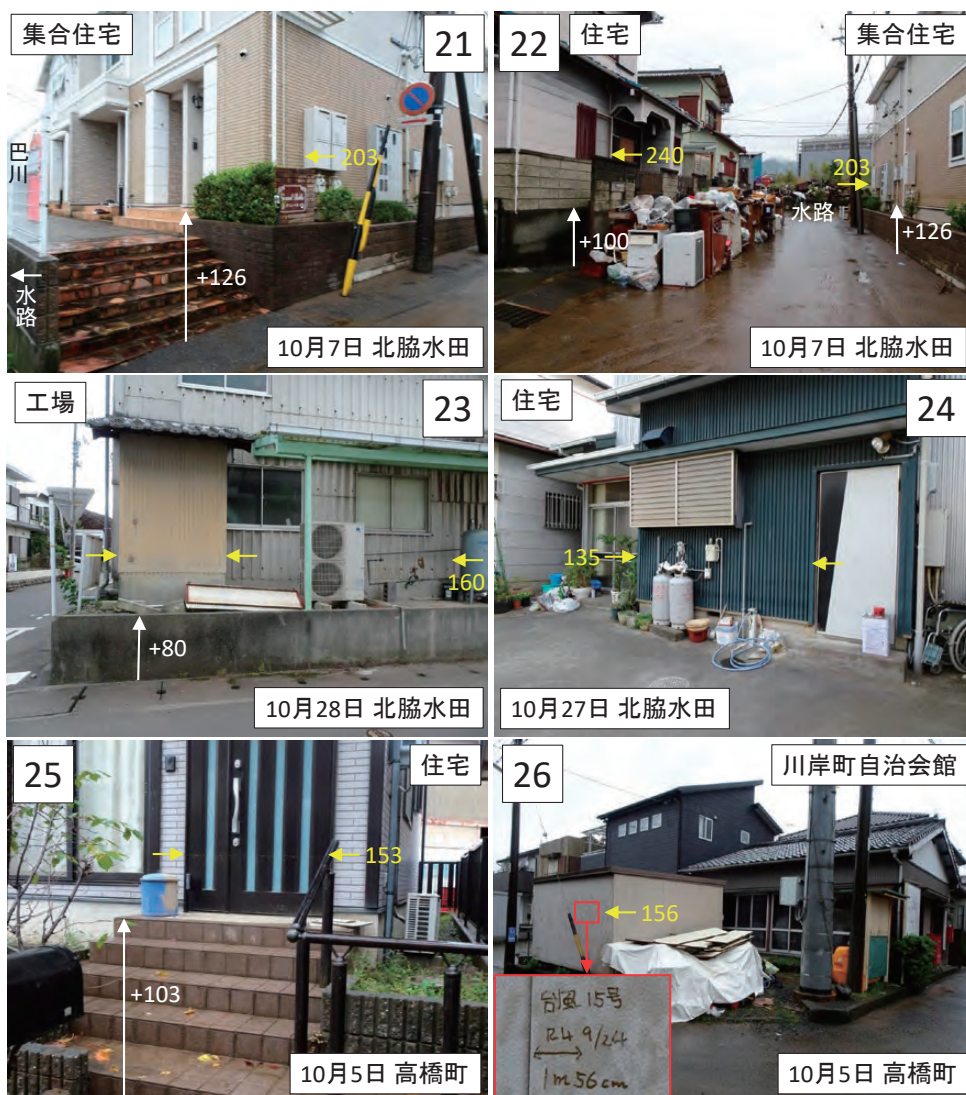
写真 2 13~20 能島・吉川・北脇水田・高橋町における浸水被害の状況 (地盤からの高さ (cm))

図 8 で掲げたように，本地域は巴川が改修される以前の旧巴川（旧河道）が蛇行を繰り返しながら流れており，土地分類基本調査図では一部は自然堤防となっているが，大部分は湿地や氾濫原低地で占められている。能島の市営清水能島東団地では，写真 2 [13] に示したように 1 m 前後の浸水により 1 階部分では床上浸水の被害に見舞われている。巴川に架かる能島橋には写真 2 [14] に見られる危機管理水位計と近傍の右岸に雨量計が設置されている。ここでは，図 6 に掲げたように氾濫危険水位の 340 cm を 2 m も越える最高水位 547 cm を観測しており，巴川や旧巴川の外水氾濫により甚大な被害を受けている。写真 2 [15] の住宅では 145 cm に浸水痕跡が確認でき，床上浸水の被害となっているが，近隣の写真 2 [16] の住宅では 1 階部分を駐車場にして，地盤から 185 cm 嵩上げて住宅が建てられているため，127 cm の浸水高でも居住部分には影響が認められていない。吉川地区の県営清水吉川団地でも床上浸水により写真 2 [17] に示した大量の廃棄物が自治会館前に仮置きされており，被害の状況を見て取れる。写真 2 [18] は新築の吉川団地 BC 棟で，約 30 cm の嵩上げがされているものの，高さ 110 cm に浸水痕跡が確認され，床上浸水により復旧工事が行われている。なお，吉川地区でも水田を転用した住宅地の開発が行われており，写真 2 [19] に示した新興住宅地では，35 cm の基礎に建てられた住宅に 71 cm の浸水痕跡が確認でき，一帯の住宅では床上浸水の被害に見舞われている。

北脇新田の用水路から巴川に流入する地点には両者に水位計が設置（写真 2 [20]）されており，水路では委託された管理者により水門の開閉が行われ，本豪雨時は巴川の水位が上昇したことにより，委託された水門管理者は水門を閉鎖したと証言している。この影響もあり，水門に隣接する集合住

宅では，写真 2 [21] に示したように 126 cm の嵩上げをして建設されているにも関わらず，203 cm の高さに浸水痕跡が確認でき，床上浸水の被害に見舞われている。道路を隔てた戸建て住宅でも 240 cm の高さまで浸水しており，町内では甚大な浸水被害により電化製品や家具などが大量に廃棄されている（写真 2 [22]）。蛇行した旧巴川の東に位置する工場（写真 2 [23]）や住宅でも 1.5 m を超える浸水被害に見舞われており，写真 2 [24] では 135 cm の浸水深が確認できる。さらに，巴川と旧巴川に挟まれた高橋町では，住宅（写真 2 [25]）や川岸町自治会館（写真 2 [26]）において，1.5 m を超える浸水深に見舞われている。

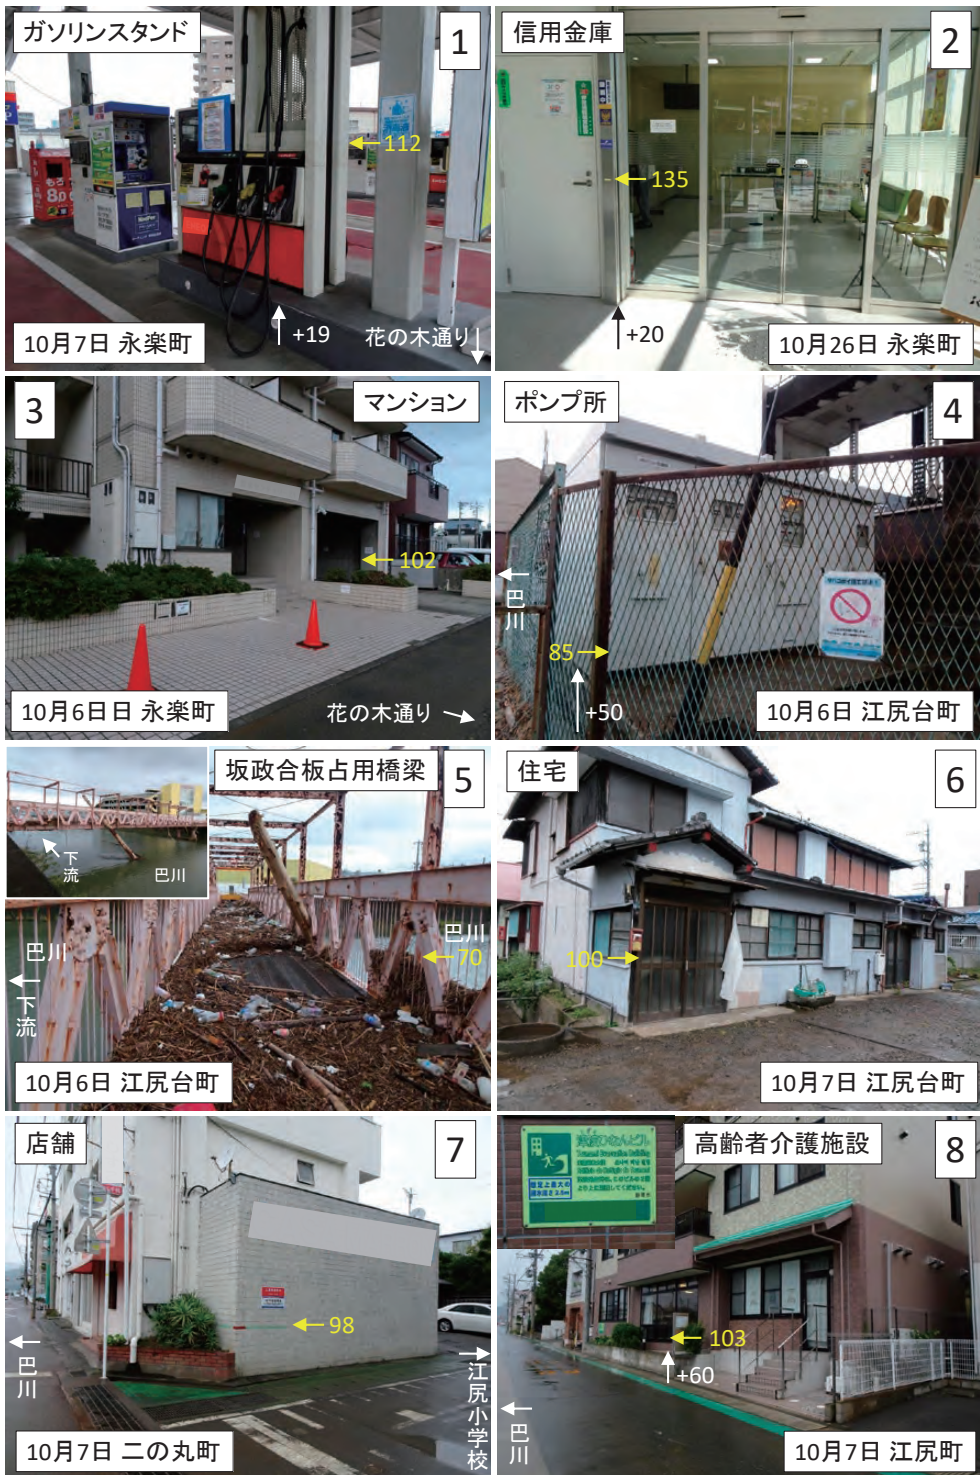
写真3 ①～⑧ 永楽町・江尻台町・二の丸町・江尻町における浸水被害の状況(地盤から高さ (cm))

JR 清水駅から西に直線に延びる花の木通りに面した永楽町の交差点のガソリンスタンドでは，写真 3 [1] に示したように給油計量機が浸水し，最高 1.5 m 強の浸水痕跡が確認できる。建屋，整備ピット，洗車機なども浸水による甚大な被害を受けており，年末になってようやく営業の再開にこぎつけている。ガソリンスタンドの北側に位置する信用金庫（写真 3 [2]）でも，玄関のガラス戸の高さ 135 cm に浸水深がテープで示されており，浸水により 9 月 24 日から休業となったが，10 月 11 日には営業が再開されている。花の木通りに面した永楽町の高層マンション（写真 3 [3]）でも，地盤から高さ 1 m に浸水の痕跡が認められている。

巴川左岸に面した江尻台町に位置する花の木雨水ポンプ所（写真 3 [4]）では，高圧引込受電盤（キュービクル）や制御盤などが地盤から 50 cm を基礎上げて設けられているが，高さ 85 cm に浸水痕跡が確認でき，10 月 6 日の調査時点では復旧工事が行われていた。巴川には坂政合板占用橋梁が架けられており，これは木材加工会社の坂政合板が右岸にあった貯木場（現在は埋め立てられて遊戯施設が立地）から左岸の工場まで，木材をトラックで運搬するための占用橋梁で，トラックのレールが橋上に残っている（軽探団，2010）。写真 3 [5] に示したように，橋上には上流から流れてきた塵芥や樹木が確認でき，上流側の欄干には

高さ70 cm に塵芥が付着しており、この高さまで巴川の水位が上昇し、外水氾濫が発生していたことがわかる。左岸堤防に近接する江尻台町の住宅の玄関(写真3[6])には高さ1 m に浸水の痕跡が確認でき、下流の二の丸町に立地する店舗(写真3[7])でも98 cm の浸水深が認められる。道路を隔てて避難場所に指定されている江尻小学校では、運動場が水没する被害に見舞われ、職員や地域の住民により堆積した泥の撤去作業が進められていた(清水市立江尻小学校, 2022)。

江尻町の巴川左岸に立地する高齢者介護施設(写真3[8])は、地盤から高さ60 cm に建屋が設けられているが、施設内は床上10 cm の浸水により事務所(床下配線)・ダイニング・厨房などで被害を受け、エレベータの停止などが生じたが、2階以上に居室があるため入居者への影響は認められなかった(庵原屋日和館, 2022)。なお、本施設のホームページには、図6に示した江尻の水位計で最高水位の367 cm を3時40分に観測する直前の3時頃の巴川を撮影した動画が掲載されており、堤防を乗り越えて堤内地の道路に氾濫流が流入している様子が写っており、きわめて貴重な映像と言える。

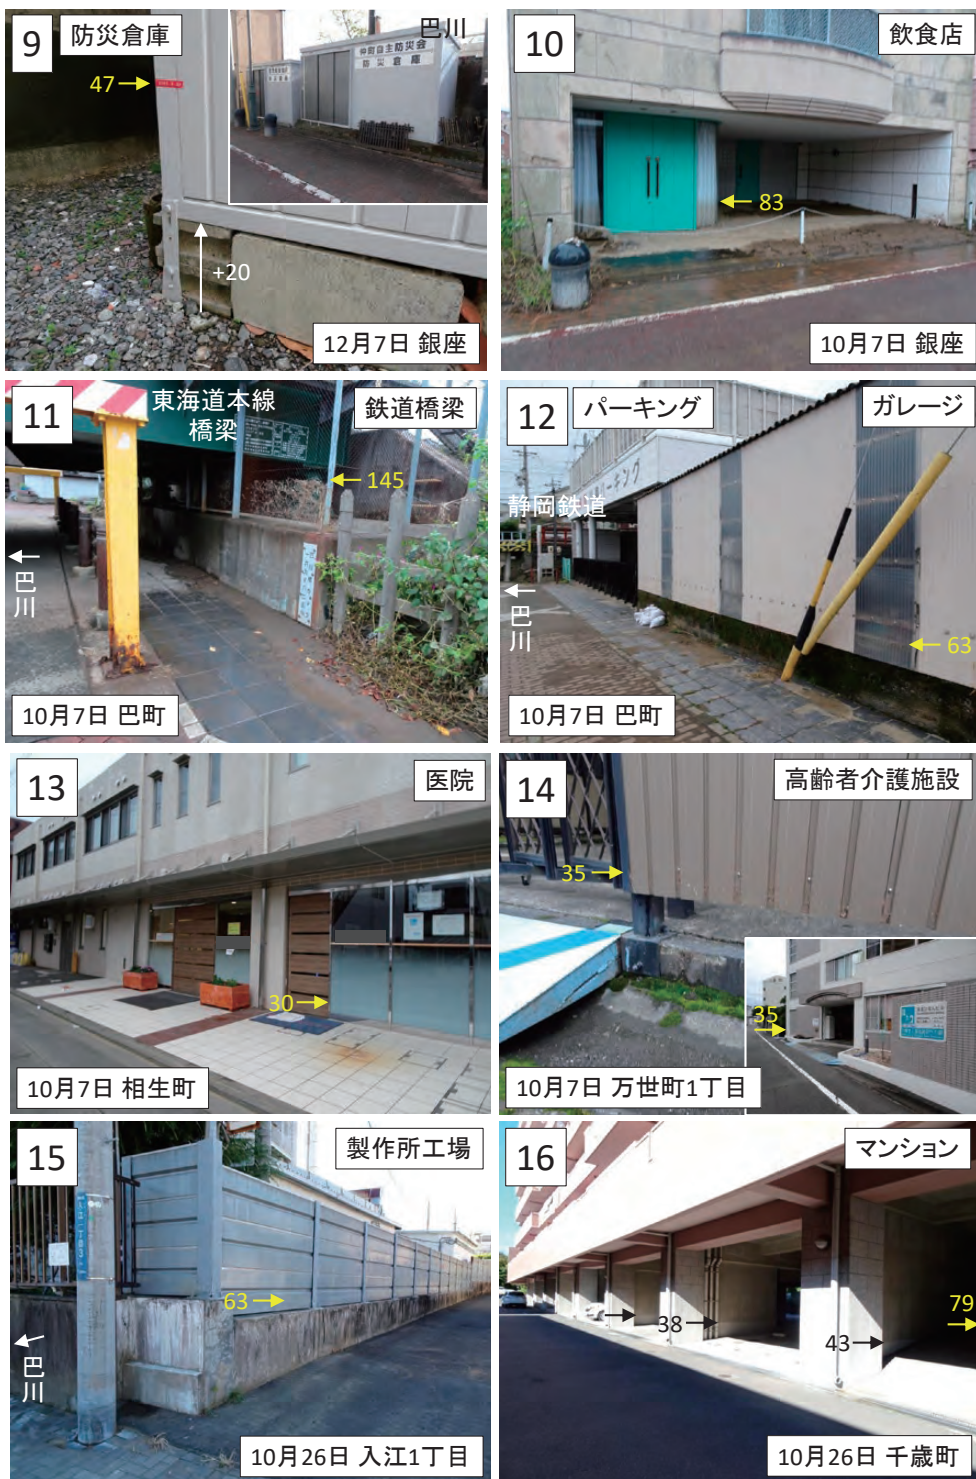
写真3⑨～⑯ 銀座・巴町・万世町1丁目・千歳町・入江1丁目における浸水被害の状況(地盤からの高さ(cm))

巴川に架かる柳橋北詰の東側に位置する銀座地区では、仲町自主防災会の防災倉庫が置かれており、柳橋近くの比高が高い場所に設置されているため、写真3[9]に示したように浸水深が47 cm に止まっている。しかし、ここから巴川に並行して東の大正橋までの飲食店が連なる通りでは、写真3[10]のように1階部分が駐車スペースになっているが、1 m 弱の浸水被害に見舞われており、多くの飲食店や住宅などで甚大な浸水被害が確認できる。JR東海道本線の巴川橋梁は堤防脇の道路がアンダーパスとなっており、道路脇の金網に高さ145 cm の浸水痕跡が確認できる(写真3[11])。一方、下流の静岡鉄道の橋梁の南側では標高がやや高くなっていることから、賃貸用ガレージでは写真3[12]に示したように浸水深は63 cm に止まっている。さらに下流では、清水港寄りの相生町に

位置する医院(写真3[13])では30 cm の浸水深で、千歳橋と万世橋の間で巴川東岸に位置する介護老人福祉施設(万世町1丁目)でも35 cm の浸水深(写真3[14])に止まっており、施設には影響が認められなかった。このように、巴川東岸では下流に行くにつれて浸水深が浅くなる傾向が認められる。なお、巴川の河口に近い西岸の美濃輪町・松井町・幸町でも最高60 cm 弱の浸水深が図9～図11で確認できるが、図中のエリア外であるため、図12[3]には示していない。

巴川西岸に位置する入江町1丁目の製作所では、写真3[15]のように工場側壁に高さ63 cm の浸水痕跡が認められるが、生産設備には若干の影響があったものの、数日ではほぼ正常な稼働に戻っている(巴川製作所, 2022)。千歳町の東海道本線と静岡電鉄の間に立地する高層マンション(写真3[16])では、1階部分がエントランスと駐車場として利用されており、住居部分には影響がないものの、駐車場では高さ38～79 cm に浸水痕跡が確認でき、駐車していた一部の自動車には浸水被害が発生した。

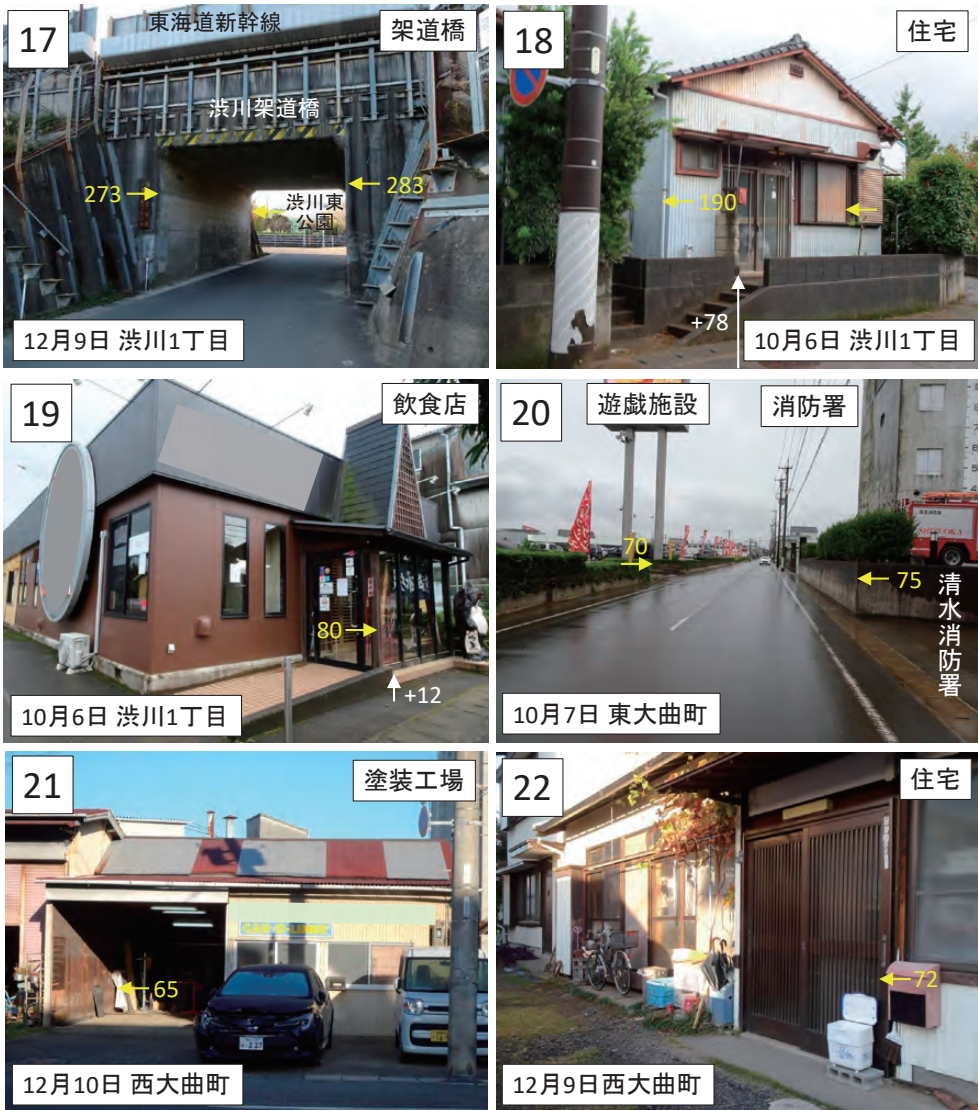
写真 3 17~22 渋川 1 丁目・東大曲町・西大曲町における浸水被害の状況 (地盤からの高さ (cm))

高橋町と渋川1丁目の境界を東西に走るJR東海道新幹線の沿線には、周辺よりやや低くなっている渋川架道橋があり、写真3[17]に示したように3 m 弱の高さに浸水痕跡が認められている。架道橋から通りを挟んで南側に位置する渋川東公園では、約1 m の盛土をしているにも関わらず、自主防災会の倉庫には地盤から約2.5 m に浸水痕跡が認められており、近隣の住宅(写真3[18])でも地盤から高さ190 cm に浸水痕跡が確認でき、この一帯は浸水深が深かったエリアの1つとなっている。渋川1丁目の広幅の市道沿いでは、写真3[19]に示した飲食店で80 cm、工場で64 cm が確認できるなど、1 m 前後の浸水被害が認められている。

巴川対岸の工場 (現在はスポーツクラブが立地) へ、前掲した写真 3 5 の占用橋梁を使って運搬していた (軽探団, 2010)。現在の場所が写真 3 20 で、清水消防署では 75 cm、遊戯施設では 70 cm の浸水痕跡が確認できるが、前者の消防署は 1 m 強の高上げを行っており、浸水被害は受けていない。蛇行する大沢川の南に位置する西大曲町では、塗装工場 (写真 3 21) において 65 cm の浸水痕跡が確認でき、周辺の住宅 (写真 3 22) や工場などで

も、同程度の浸水深に見舞われている。さらに国道 1 号の南に位置する追分 1~3 丁目、東海道本線・静岡鉄道の線路を越えた南側の春日 1・2 丁目、船原 1・2 丁目、大坪 1・2 丁目、有東坂 1 丁目、青葉町などでも最高 1.5 m 弱の浸水深に見舞われている。

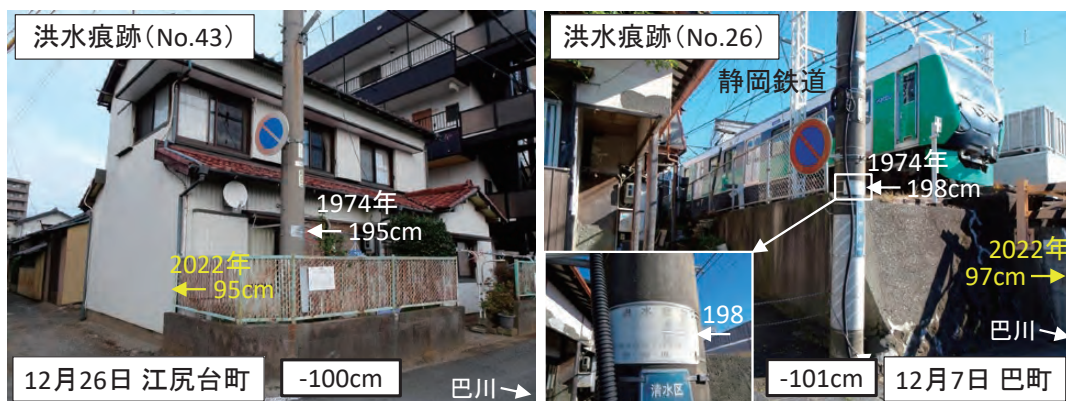
写真4 江尻台町 (No.43, 静岡土木事務所より提供を受けた際に記された番号) と巴町 (No.26) における1974 (昭和49) 年「七夕豪雨」と2022 (令和4) 年9月豪雨における浸水深の比較

写真4には2つの地点 (No.43・No.26: 静岡土木事務所より提供を受けた際に記された番号) における現在の写真 (筆者らが撮影) を示しており、両者とも約2 m の浸水深が電柱に掲示されており、今回の水害の浸水深を約1 m 超えていることがわかる。25ヶ所における両年の浸水深を比較すると、いずれの地点も「七夕豪雨」が上回っており、最小が4 cm (大内691-3)、最大が101 cm (巴町4-11) で、25ヶ所の平均は浸水深差が-61 cm であった。また、巴川下流西岸の八千代橋の南に位置する本町付近は、今回の豪雨では浸水の被害が認められておらず、周辺の地域でも50 cm 以下の浸水深に止まっている。これに比べて、大内、堀込、上では両者の差異が10 cm 前後となっており、「七夕豪雨」の浸水深には及ばないものの、それに近い浸水深に見舞われていることが明らかになった。

り、① 巴川の上流部に建設された麻機遊水地 (総面積114 ha) において約264万 m³の水を貯留したのをはじめ、中流部の大内遊水地等でも貯留機能が発揮されたこと、② 巴川の中流部から分派する大谷川放水路 (延長6.3 km) において約600万 m³の洪水を直接海に放流したことなどにより、巴川中下流における浸水被害の軽減に寄与したことが示唆される。
