令和6年能登半島地震に伴う津波による 人的被害について

Tsunami Casualties Caused by the Noto Peninsula Earthquake of 2024

Motoyuki USHIYAMA¹, Koichi SUGIMURA² and Saki YOKOMAKU¹

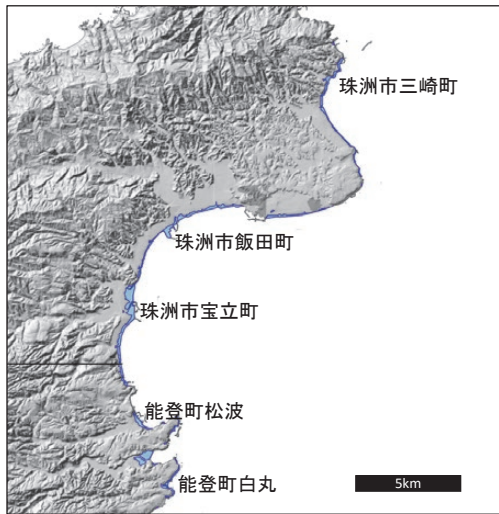
図2 集落に津波が到達したとみられる主な地区。背景は地理院地図の陰影起伏図

九里川尻), 能登町白丸などであると判読された(図2)。

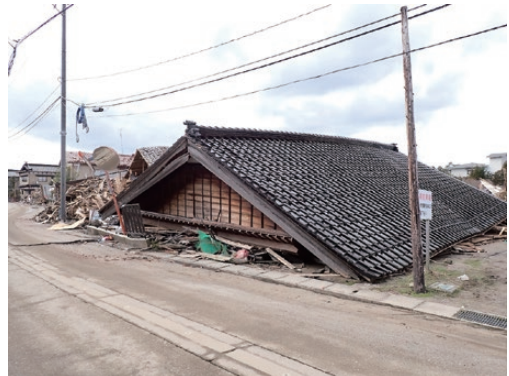
写真1 「倒壊」家屋の例。建物が建っていた位置から移動せず倒壊している。珠洲市宝立町鶴飼, 2024年2月9日撮影

しかし、津波による人的被害に着目すると、後述するように今回は揺れによる倒壊が目立ったこともあり、土砂災害において定義した「倒壊等建物」を更に細分化する必要があると考え、下記のように定義した。現地で見られた倒壊等建物の例を写真1、写真2に示す。また、珠洲市宝立町地区の写真撮影位置を図3に示す。

倒壊：建物が建っていた場所の付近で倒壊しているケース

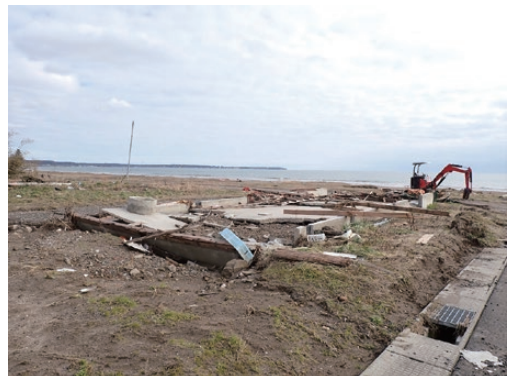
写真2 「流失」家屋の例。基礎のみが残り、建物は元の場所に存在していない。なおこの建物は住宅地図などから住家等ではないと判断され、本稿の建物被害判読の対象外である。珠洲市宝立町春日野, 2024年2月9日撮影

流失：建物が建っていた場所から他の場所に明らかに移動しているケース

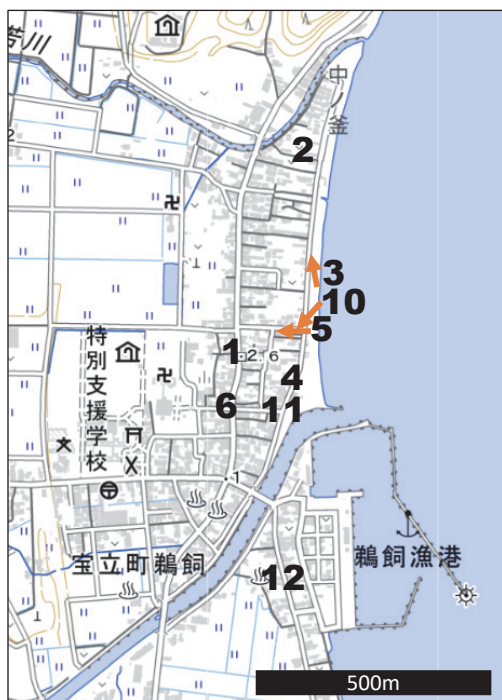
図3 写真撮影位置図。数字は写真番号。ドローンからの写真については撮影方向を矢印で示した

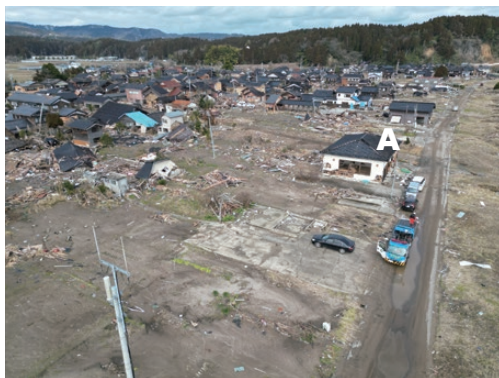
写真3 珠洲市宝立町春日野付近。2024年2月9日撮影。写真中の建物Aが図7中の建物A

に最も近いところで建物が流失していないように見えるかもしれないが、この付近には元々住家等があまり存在せず(図7, 写真3)、海岸直近で流失した建物自体は存在するが、その多くは物置や作業小屋のような建物で、本稿の判読対象外である。流失家屋17箇所は決して少ない数字ではないが、判読範囲内の建物被害全体でみれば、その多くが揺れによる倒壊だったと見てよさそうである。なお本稿ではいくつかドローンによる画像を提示するが、これらの画像を撮影した2月9日時点は高度150 m未満の空域が緊急用務空域から除外された時期であり、画像はいずれも高度150 m未満から撮影したものである。

る建物の流失もみられた珠洲市宝立町春日野地区(写真3)や鶴飼地区北部の海岸付近(写真10)で生じている。

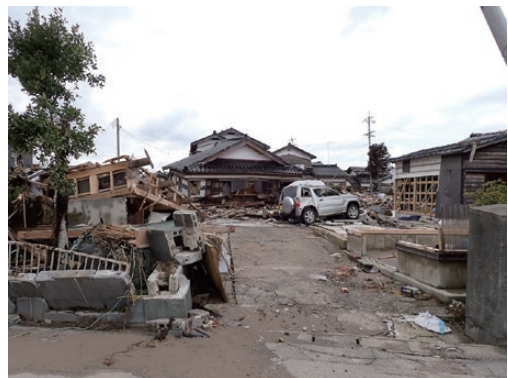
写真4 珠洲市宝立町鵜飼付近の津波で流失したとみられる建物。2024年2月9日撮影

流失家屋を海岸沿いの道路から撮影したのが写真4である。この建物は写真中程の車のある位置

付近に建っていたものとみられ、2階建て建物だったが1階がつぶれ、2階が海側から陸側に流されたようである。写真左脇の樹木付近で津波の浸水痕跡は道路面から2.6mほどであった。

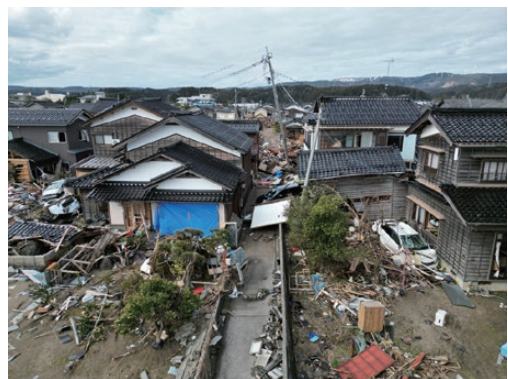
写真5 珠洲市宝立町鵜飼付近の倒壊した家屋などで閉塞された小路。2024年2月9日撮影

宝立町の海岸付近では、海岸線と直交する東西方向に多数の小路が存在していた。しかし、筆者らが現地調査した2月9日時点でも、これら小路のほとんどが倒壊した家屋などで閉塞された状態となっていた。写真5はその一例で、この場所では写真手前側で小路を閉塞している瓦礫や車は津波により流されたものとみられるが、奥側に堆積しているものは揺れにより倒壊した家屋の一部とみられる。こうした光景はもう少し広い道でも見られた。写真6は幅員5m程度で車が行き違い

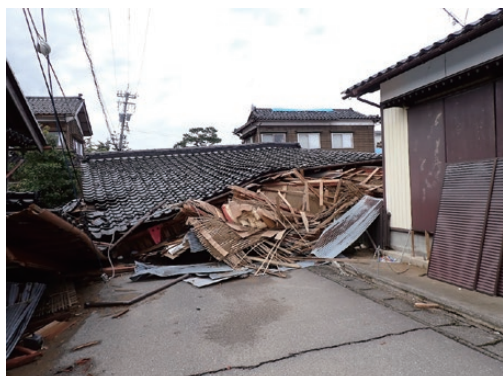
写真6 珠洲市宝立町鶴飼付近の倒壊した家屋で閉塞された車道。2024年2月9日撮影

できるような道路だが、2階建て木造家屋が倒壊し、完全に道を塞いでいる。こうした箇所も少なからず確認できた。建物倒壊の多くは16時10分のM7.6の地震発生とほぼ同時に生じたものと考えられるので、同地区では津波到達前の時点で多くの道路や小路が、徒歩であっても通行困難な状況となっていたものと推測される。

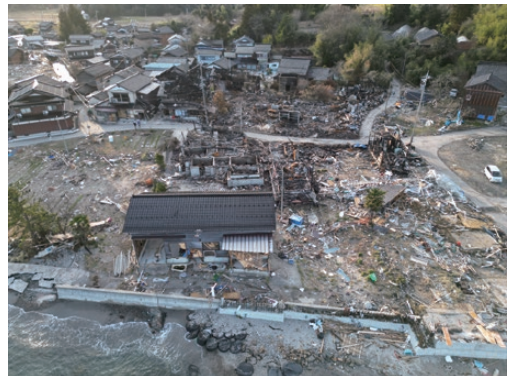
写真7 能登町白丸付近の火災で焼失した建物。2024年2月9日撮影

この地区では、世帯等の単位でみて少なくとも7箇所が焼失する火災が生じたことが特徴である。写真7に見るように、写真右下には基礎のみが露出している建物跡がみられるので、津波により流された建物の一部が焼失域に達して焼けた可能性はあるが、他の建物は焼け残った柱などがみられ

ることから、元々建っていた場所で焼けたように思われる。この焼失域は標高4m程度と若干高く、津波による影響が相対的に少なかったことも考えられる。

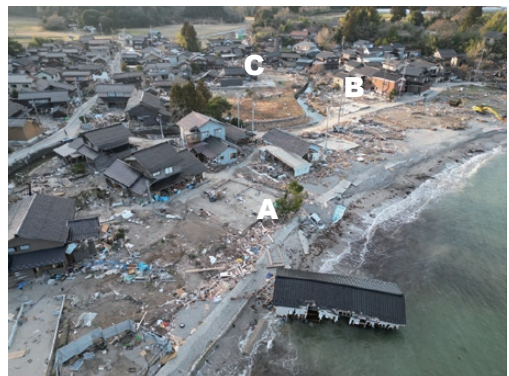
写真8 能登町白丸付近の流失家屋。2024年2月9日撮影

一方、焼失域の南側では複数の建物が流失していた。写真8中のA地点には建物の基礎のみが残っており、この場所に建っていた建物は引き波で流されたとみられ、写真右下の海中に半ば水没している。B地点には基礎のみが残り、ここにあった建物は痕跡を確認することができない。写真8中のC地点を拡大したのが写真9である。写真中央に見えるのは同一世帯の建物群だが、写真中Dの建物は基礎のみが露出していることから津波により流失したとみられる。写真中Eの

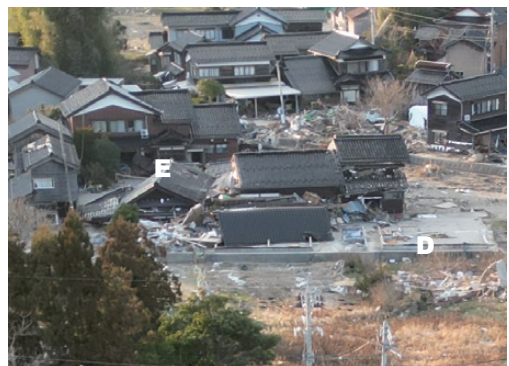
写真9 能登町白丸付近で津波により倒壊・流失したとみられる建物。写真8のC付近を拡大。2024年2月9日撮影

建物は2階建てだったものが完全に倒壊している。付近の津波浸水痕跡は明瞭でなかったが、建物Eの左側の建物は、道路面から2m程度の所まで壁が破損しており、少なくとも2m程度の浸水があったのではないと思われる。この建物の倒壊が、揺れによるものか、津波によるものかを判別することは難しく、津波又は揺れのいずれかにより倒壊したとみるしかないように思われる。

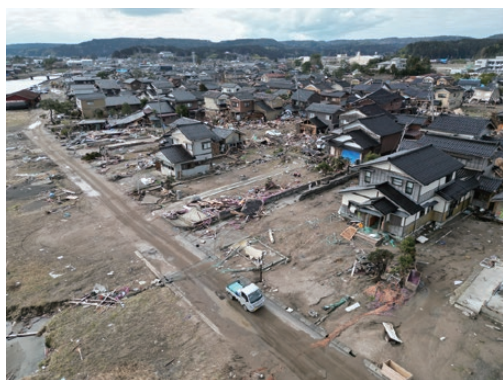
写真10 津波からの避難途中で津波に流され人的被害が生じたとみられる、珠洲市宝立町鶴飼付近。2024年2月9日撮影

このうち、珠洲市宝立町鶴飼で被災したと推定される50代男性は、地震の後家族とともに自宅を出て避難を始めたが、「(自宅の)ブレーカーを落

とす」と言い家族を先に行かせ、その後津波に流されたとみられ、後日自宅近くの瓦礫の中で発見されたと報じられている(朝日新聞, 2024年2月9日など)。この男性宅に隣接する道(路地)は津波到達前の時点ですでに倒壊家屋で塞がれ、瓦が散乱する屋根上を歩かねばならない状況だったようである(毎日新聞, 2024年1月9日など)。現地踏査したところ、この男性宅とみられる建物は浸水痕跡が見られ津波または揺れによる損壊は一部みられるが、倒壊・流失している状況ではなかった。

この男性の近所に住む80代男性は、地震の後家族とともに避難を始めたが、その途中で津波にのまれ、後日自宅から500 mほどの路地で倒れているところを発見されたと報じられている(朝日新聞, 2024年2月9日; 産経新聞, 2024年1月14日)。現地踏査したところ、この男性宅とみられる建物も津波または揺れによる損壊は見られたが、建物自体は倒壊・流失していなかった。この男性は石川県が氏名等を公表しており、死因欄は空欄となっている。

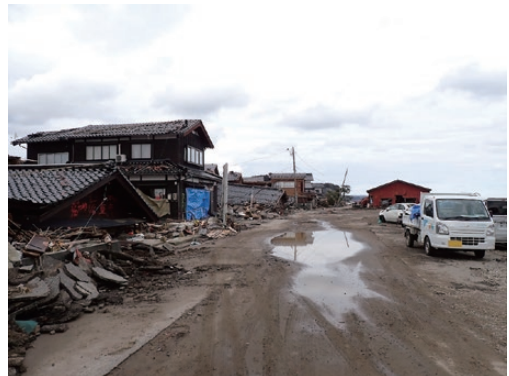
写真11 珠洲市宝立町鶴飼の海岸付近の被害状況。2024年2月9日撮影

津波による建物の倒壊・流失や、屋内が水没するような規模の浸水による死亡、すなわち被災形態②に該当する可能性が比較的高いと推定されるケースは2人程度だった。この2人は珠洲市宝立町鶴飼の海岸付近(写真11)の同一箇所て被災したと推定される。まず、70代女性が、家族との電話がつながったときに、津波が既に押し寄せていたらしいと報じられている(読売新聞、2024年2月1日)。2024年2月4日の日本テレビ「バンキシャ」はこの女性宅とみられる箇所て高齢女性2人が死亡したことを報じている。また、2024年3月25日の福島テレビは、この家屋で前述の70代女性のほか、家族の90代女性も津波で浸水した屋内で被災したとみられることを報じている。現地踏査したところ、この女性宅とみられる建物付近では、痕跡は不明瞭だが建物の被害状況から2m前後(1階が水没する程度)の津波による浸水があったように見られた。建物の壁などに損壊は見られたが倒壊には至っておらず、少なくとも揺れや津波による建物倒壊・流失に起因する被災ではなかった可能性が高いと思われた。後述するようにこの箇所て被災したとみられる70代女性は石川県が死因を「津波」として公表しているケースでもあり、家族の90代女性とともに被災形態②の可能性が高いものと推定した。

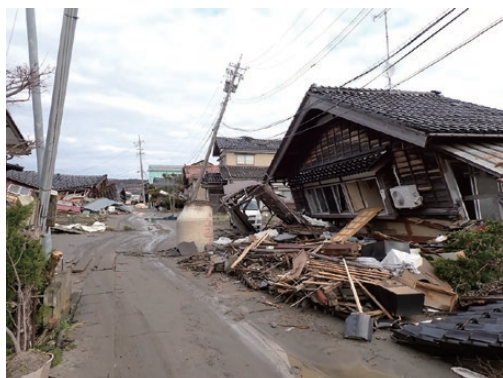
写真12 珠洲市宝立町鶴飼の津波到達範囲の被害状況。2024年2月9日撮影

津波浸水域での被災者のうち、揺れにより建物が倒壊して巻き込まれ、脱出できた家族らが声をかけたが応答がなく、津波が迫っていたため避難し、後日死亡が確認されたといった被災状況であったと報じられているケース、すなわち被災形態③の可能性が高いと推定されるケースは、少なくとも3人確認できる。珠洲市宝立町鶴飼(写真12)では、70代男性の自宅が倒壊し、先に脱出した家族が呼びかけたものの返事がなく、既に津波が到達していたため家族は避難したことが報じられている(毎日新聞、2024年1月4日)。現地踏査したところ、この男性宅とみられる2階建て家屋は1階が倒壊していたが、付近の浸水痕跡は約0.5mで、倒壊した建物が明らかに津波で流されたような様子は見られなかった。この男性は石川県が氏名等を公表しており、死因欄は「建物倒壊」となっている。

表2の被災形態③は、津波という現象に直接起因した人的被害とは言えない。写真12でも示したように、こうした被災現場の状況は揺れによる建物倒壊の現場とほとんど変わらない。しかし、こうした被災形態についても、仮に津波の懸念がなければ津波からの避難行動をとる必要がなく、建物倒壊発生直後に、現実にはかなり困難だったと
