阪神・淡路大震災により普及が進んだ橋梁免震と不都合な真実を克服するための取り組み

高橋良和¹

Promotion of Bridge Seismic Isolation by the Great Hanshin-Awaji Earthquake and Overcoming Inconvenient Truths

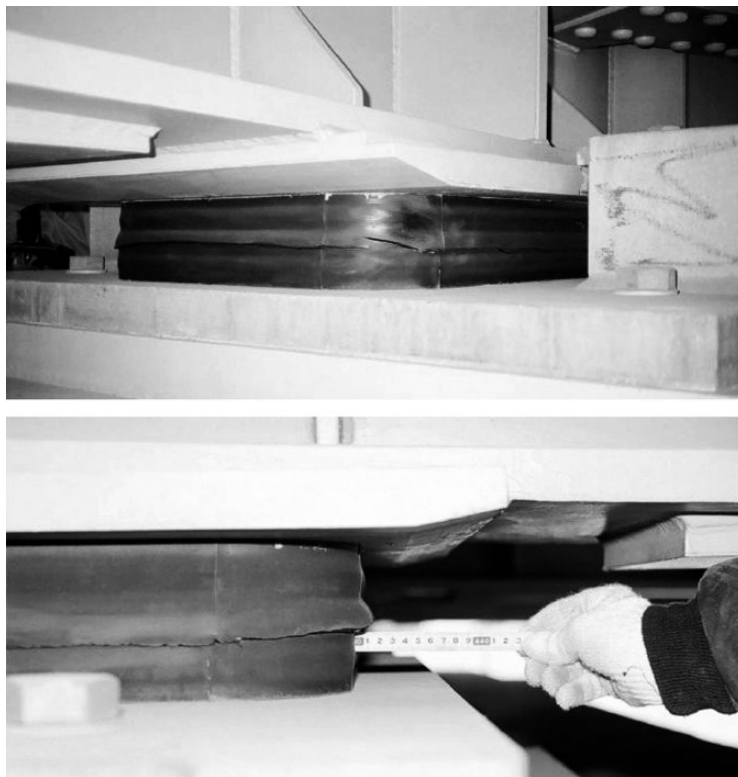
写真2 西宮浜工区におけるゴム支承の損傷

損傷が発生したゴム支承は阪神高速西宮浜の鈮桁に設置されており、同一橋脚上の10基の支承のうち、1基ではほぼ全周に渡り亀裂が確認された (写真2)。損傷要因は推定できなかったが、補修した支承の分散機能の低下を考慮した検討後、損傷したゴム支承は補修された。

大な被害 (Aランク) の判定されたのに対し、Aランクの被災を受けたゴム支承はないと報告されているが、反力分散支承に用いられたゴム支承で、亀裂が入った事例が1例のみあったこと¹⁶⁾は、あまり注目されなかった。破断したゴム支承 (リング沓) は、現在一般的な積層ゴム支承ではないものの、最大変形時150%のせん断ひずみを期待するゴム支承の被害であり、重要な事例であると考えため紹介しておく。

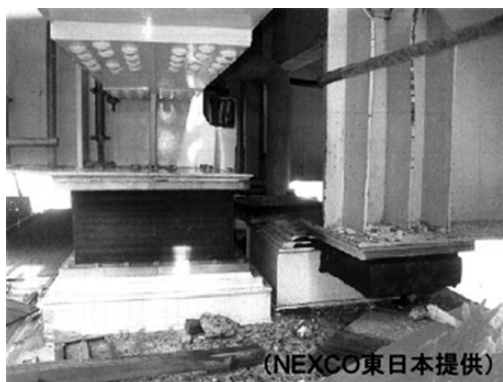
写真3 東部高架橋における積層ゴム支承の破断

生し、甚大な津波被害が発生したが、地震被害の中でも注目されたのが、免震支承の破断を含む地震被害である。仙台東部道路東部高架橋(写真3)と仙台北部道路利府高架橋、東水戸自動車道新那珂川大橋において、反力分散型積層ゴム支承が破断し、国道6号日立バイパス旭高架橋では、鉛プラグ入り積層ゴム支承に大きな亀裂が発生した。

承便覧に準拠して品質管理されており、いずれの基準・規格値を満足していることが確認されている。製作不良なども考えられたが、損傷した積層ゴム支承から採取した試験片を用いた材料試験や取り出した支承を用いた載荷実験により、経年劣化等の要因により、せん断変形性能が低下していた可能性があること、破断した積層ゴム支承のうち、二次形状係数（ゴム総厚に対する平面有効寸法の比）が4より小さい支承はせん断性能が低かった可能性があることが指摘されている¹⁷⁾。また、東部高架橋の解析的検討の結果、通常的设计ではモデル化しない落橋防止構造の側面の衝突による桁の回転やジョイントプロテクターの各個撃破による部分的な桁移動の拘束が原因となり、支承高の低い側や移動量大きいゴム支承が破断した、などの被災メカニズムが推定されている¹⁸⁾。

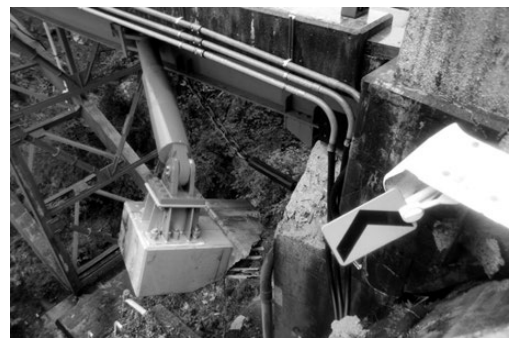
写真6 南阿蘇橋におけるダンパー取付部の破断

制震ダンパーの取付部が破壊する（写真6）など、耐震対策がうまく機能しなかった事例が確認された。

これら橋梁の被災メカニズムについては、地震動だけではなく、山岳部斜面崩壊や断層などによる地盤変位による影響が指摘されており^{例えば24)}、必ずしも設計で想定された状況と同一ではないことに注意は必要であるが、地震後、速やかに機能を回復できなかった橋梁が10数橋あり、兵庫県南部地震以降の基準で設計されていた橋梁でゴム支承が破断したり、制震ダンパーの取付部が破壊するような、耐震設計の意図と異なる壊れ方をした橋の被害があった事実は重大である。

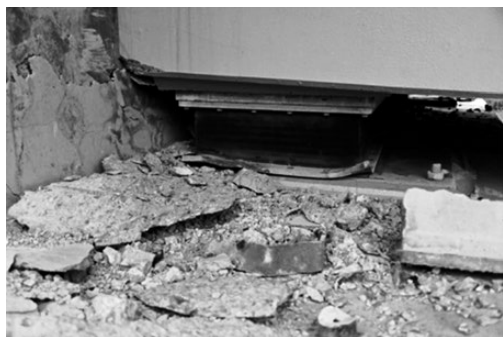
写真7 烏川大橋における積層ゴム支承の被害

道249号の烏川大橋（大谷ループ橋）では、橋台部で免震支承の取付部ボルトが破断し、ベースプレートから逸脱した（写真7）。損傷の要因については、桁に損傷が見られず、橋台部周辺地盤が大きく崩壊していることから、橋台が移動し、ゴム支承が追従しきれず、沓やベースプレート間を固定するボルトが破断したと考えられる。

烏川大橋や花山橋の場合、設計上固定と考えられる橋台部が移動したことにより、上下部接続部に想定以上の相対変形が生じたことが積層ゴム支承の破断の要因と考えられるため、支承の被害と分類することの是非については議論の余地があるが、設計上の想定と異なる状況であることは間違いない。

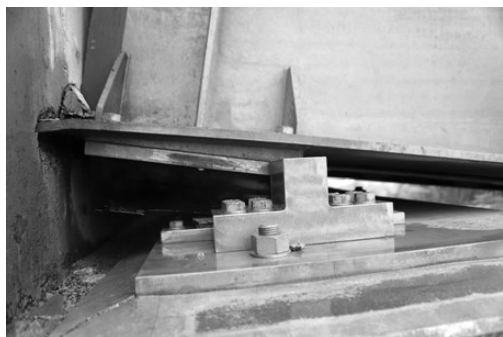
写真8 花山橋における積層ゴム支承の被害

輪島市の花山橋では、橋台部の積層ゴム支承や取付ボルト部の破断が確認された（写真8）。本橋は橋台部が大きく傾斜しており、支承部が大きく変形したことによりゴム支承が追従できず、破断したと考えられる。

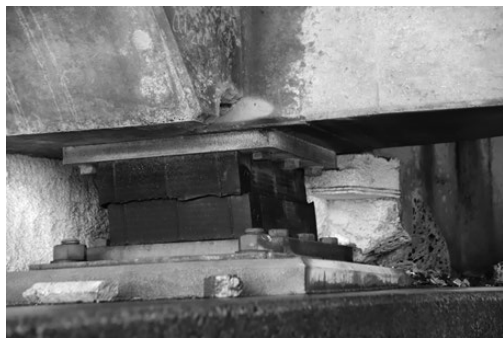
写真9 天神橋における積層ゴム支承の破断

輪島市の天神橋では、複数の積層ゴム支承が高さ中央部で破断した（写真9）。橋台周辺の盛土部は大きく損傷し、地震後に上下部接続部に残留変形は生じていたものの、先の2橋と異なり、破断するほどの過大な相対変位ではないため、想定以上の応答による被害か、あるいは経年劣化等によるものか、今後の被害メカニズムの検討は重要である。

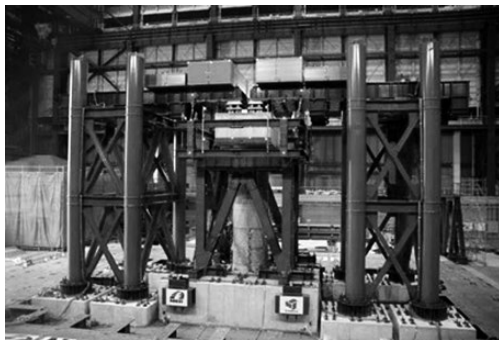
写真10 E-ディフェンスにおける橋梁耐震実験

2007 (平成19) 年より、橋梁耐震実験が実施された²⁶⁾。試験体の柱高さは7.5 m、断面直径1.8 m の実大橋脚である (写真10)。1970年代に建設され、軸方向鉄筋筋落し部を有する C1-2 試験体と、同じ上部構造重量を支持する2002年道路橋示方書に基づく C1-5 試験体に対する震動台実験により、被害の再現と改定された耐震基準の有効性を確認することができた。さらに次世代 RC 橋脚の耐震

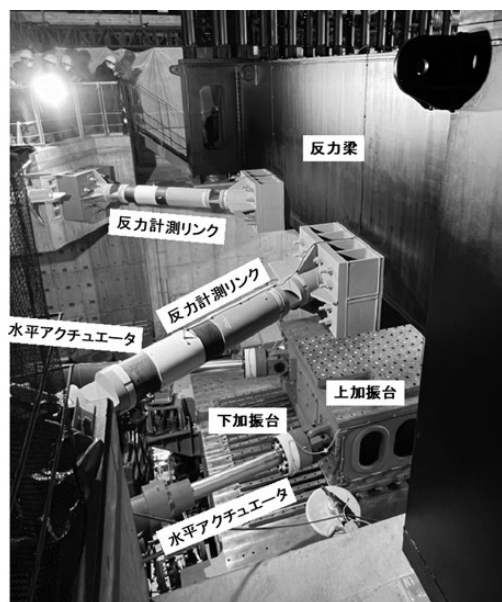
写真12 E-アイソレーション加振・計測機構

内閣府総合科学技術・イノベーション会議の戦略的イノベーション創造プログラム (SIP) 「国家レジリエンス (防災・減災) の強化」において、筆者を研究責任者とする研究プロジェクトが採択され、その成果の一つとして、高精度の荷重計測機構を有し、鉛直方向に動的30,000 kN の載荷能力、水平方向に動的5,100 kN の載荷能力、 $\pm 1,300 \text{ mm}$ の可動、800 mm/秒の速度能力を有する E-アイソレーション (写真12) が、E-ディフェンスに隣接して設置され、2023 (令和5) 年に供用が始まった²⁸⁾。

阪神・淡路大震災では、実大構造物の地震時挙動に対する理解が足りなかったという反省のもと、世界最大三次元震動台E-ディフェンスが設置され、従来得ることができなかった地震時の各種データが計測されるようになった。縮小動的・実大静的実験により検証されてきた免震支承が、実大動の下で期待通りの機能を発揮できなかったのでは、という疑問・反省が、高精度荷重計測機構を有する実大動的加振機E-アイソレーションを開発につながった。E-アイソレーションを用いた実大免震支承に対する質の高いデータの蓄積が始まっている。
