# 令和6年能登半島地震により被災した保育施設の保育継続および避難所運営に関する課題

## Issues Related to the Continuation of Childcare and the Operation of Evacuation Shelters Affected by the Noto Peninsula Earthquake of 2024

This report describes the results of a survey conducted on the damage to day-care facilities caused by the 2024 Noto Peninsula earthquake and the status of continuation of day-care services. Interviews were conducted with nursery schools, kindergartens, and certified childcare centers that were affected by the disaster, as well as with the local government divisions in charge of childcare. After the disaster, childcare facilities were required to resume and continue childcare, provide psychological care for children and their parents, and prepare for full-scale restoration. As for the method of resumption of childcare centers, many childcare facilities resumed childcare services in stages with shortened hours due to delays in securing manpower for caregivers and infrastructure development. It was also confirmed that there were several childcare centers that served as voluntary evacuation centers.

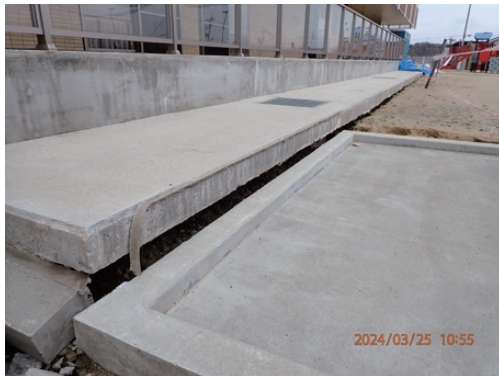
写真1 N-1園の被害の様子

主な被害は駐車場や園庭が約30cm沈下したこと(写真1)や上下水道の使用不可などである。断水は1月15日に解消したが、下水道本管までの埋設管に被害が生じ、汚水が流せなくなった。雑排水は屋外に設置した集水ますから水中ポンプで汲み上げた排水を地上配管の塩ビパイプを本管に接続して排水を行っていた(写真2)。トイレは園庭に仮設トイレ5基を設置して使用している(調査時点)。仮設トイレについても塩ビパイプで下水道本管に直結することで水洗利用が図られていた。

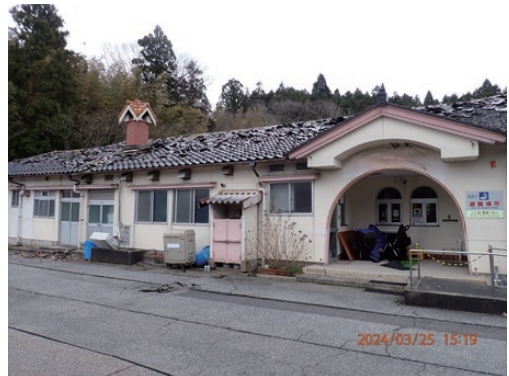
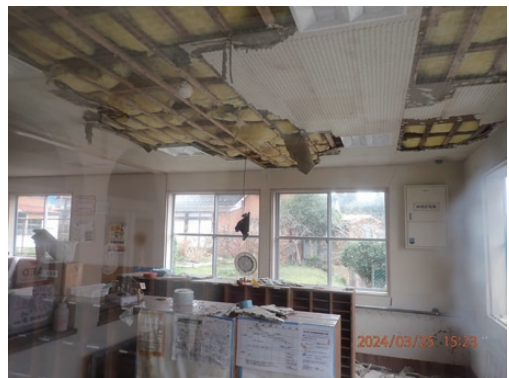
写真3 N-3園の被害状況

写真4 N-3園内部の被害状況

転出した園児が在園児24名中17名いた。1月31日より保育を再開した。近隣のN-3園は、園舎の天井や壁が剥がれ落ち、駐車場や周辺道路のひび割れなど被害が大きく、全壊となったため(写真3, 4), N-3園の園児をN-2園で受け入れ、2園での合同保育を行った。調査時点においても上下水道が復旧しておらず、生活用水は玄関前に設置した貯水タンクの水を利用していた。一方、トイレは園敷地内に設置した仮設トイレを使用していた(写真5)。保育再開後の子どもの様子として登園時に泣く、登園渋りをする、緊急地震速報を怖がるといった様子が見られた。また、保護者にも不安が強い様子が見られた。

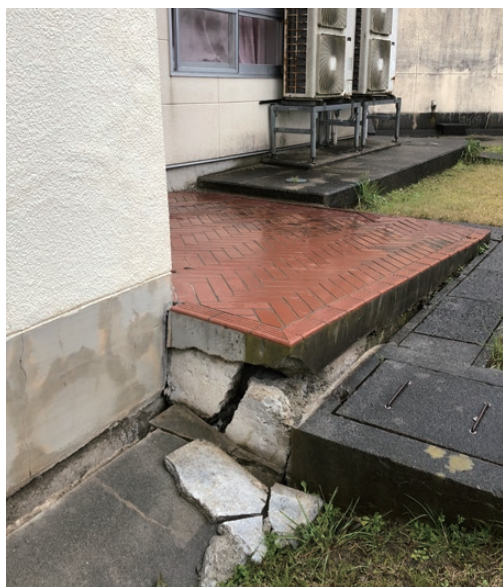
写真6 N-6園周囲の地盤沈下の状況

床の反り返りや園舎周辺の地盤沈下(写真6)により、園舎が使用できなくなった。近隣の公立保育所に間借りして1月22日から保育を再開した。

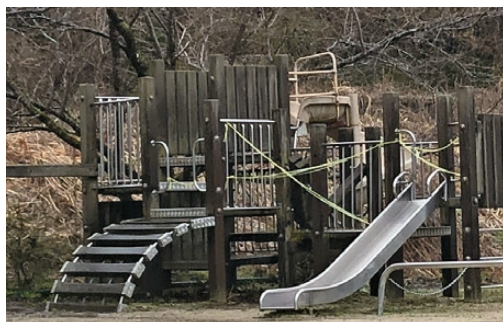
写真7 N-7園園庭遊具の被害

園舎への大きな被害はなかったが、園庭に設置された遊具が破損し、使用できなくなった(写真7)。被災直後は周辺地域の道路の亀裂や陥没が

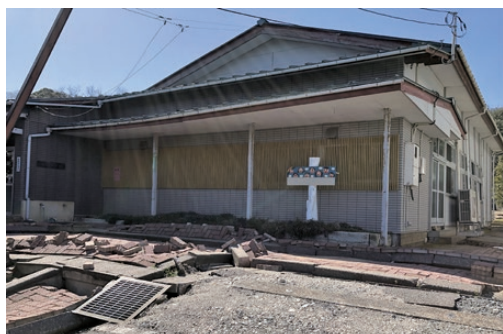
写真8 N-9園周辺の被害状況

液状化による被害が深刻である。園周囲の隆起やひび割れ、水道管破裂による断水、隣接公園内に段差が生じていた(写真8、9)。近隣の公立保育所の1室を借りて休園せずに1月4日から保育を継続した。再開初日の1月4日に登園したのは1名のみであった。

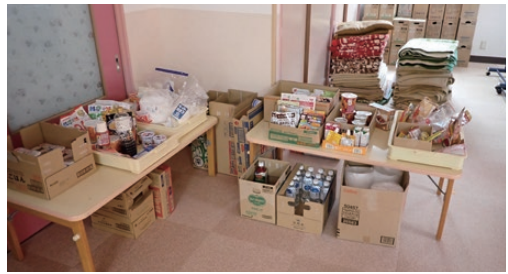
写真10 N-5 園内の避難者用の支援物資置き場

1月2日に園の様子を見に来た園長が、N-5 園近隣の病院への避難者が多く、困っている地域住民の様子を目にした。施設の被害が少なく、備蓄品があるN-5 園を避難所として使用できるような環境を整え、保健所に届け出たのちに1月2日から近隣住民をN-5 園に受け入れた。保育室に支援物資を用意し(写真10) 避難者が生活に使用できるようにした。朝食、夕食を副園長が作り避難者に提供した。避難所を利用する地域住民で園内の清掃やトイレ(写真11)の衛生面の管理をしてもらうように呼び掛け、できるだけ避難者が避難所を管理するように園長が促した。
