令和6年能登半島地震による輪島市市ノ瀬町猿谷の地すべり地形の詳細区分

Detailed Classification of Landslide Topography in Sarutani, Ichinose-Machi, Wajima City Due to the 2024 Noto Peninsula Earthquake

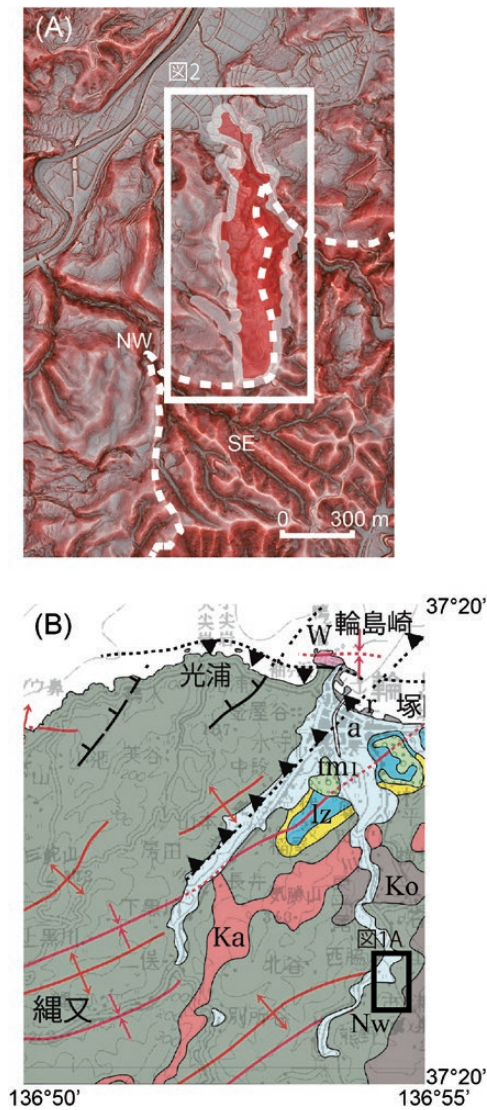
図1 市ノ瀬町周辺の地形・地質の概略。(A) 発災前の市ノ瀬町付近の赤色立体図(石川県, 2024)。地形パターンの境界(破線)と土砂移動痕跡(オレンジ)を示す。破線の北西側をNW, 南東側をSEとラベルする。四角枠は図2の範囲を示す。(B) 市ノ瀬町周辺の地質図(尾崎ほか, 2019を一部抜粋)。四角枠は図1Aの範囲を示す。Ko: 高洲山層, Ka: 合鹿層, 神和住層及び馬縹層, Nw: 縄又層, W: 輪島崎層及び相当層, Iz: 飯塚層及び相当層, tml: 中位1段丘堆積物, a: 砂丘及び海浜堆積物(礫, 砂及びシルト), r: 埋立地。その他の凡例は, 尾崎ほか(2019)を参照のこと。

土木研究所の杉本宏之上席研究員らの現地調査(1月11日)によると、斜面と平行な傾斜をもつ地層が重なる「流れ盤」構造によって、斜面が尾根から崩れる地すべりが発生したこと、そのために急傾斜でなくともこのような崩壊・土砂移動が生じたとされる(NHK News, 2024)。京都大学防災研究所の竹林洋史准教授によるシミュレーション(速報版)では、土石流が深さ約6 m、速度約20 km/hで複数の住宅を襲ったと推定された(鈴木, 2024)。また、猿谷の塞き止め湖(湛水域)は、最大可能性として水深約18 m、容積約 $6.6 \times 10^4 \text{ m}^3$ と見積もられている(松四, 2024)。図1 Aは発災前の赤色立体図に土砂移動痕跡(オレンジ)を重ねたものであり、地形パターンは破線を境界にして大きく2つ(NWとSE)に分けられる。こ

の地域には縄又層(Nw)が広く分布し(図1 B)、滑落崖などでも縄又層が認められた。したがって、この地形境界は縄又層内の岩相の違いを反映した浸食程度の違いに起因していると考えられる。縄又層(Nw)は、中新世前期の砂岩、泥岩及び礫岩の互層であり、高洲山層(Ko)は、漸新世の安山岩-玄武岩溶岩及び安山岩貫入岩(礫岩、凝灰質砂岩及び安山岩火山砕屑岩を含む)である(尾崎ほか, 2019)。今回の滑落崖は、北側斜面を超えて頂部の尾根も跨いでおり、滑落崖と地形境界はほぼ一致している(図1 A)。なお、SE側にはみ出た部分は、地すべり堆積物(サブエリアC2とD3の一部)が覆っており、すべての滑落部はNW側にある。斜面下部での地すべり堆積物は泥岩が多く、中部では斜交層理の発達する軽石混じりの凝灰質砂岩が目立ち、炭層を含んでいる。安山岩質溶岩は少量の円礫しか認められず、崩壊堆積物は縄又層を主体とすると考えられる。

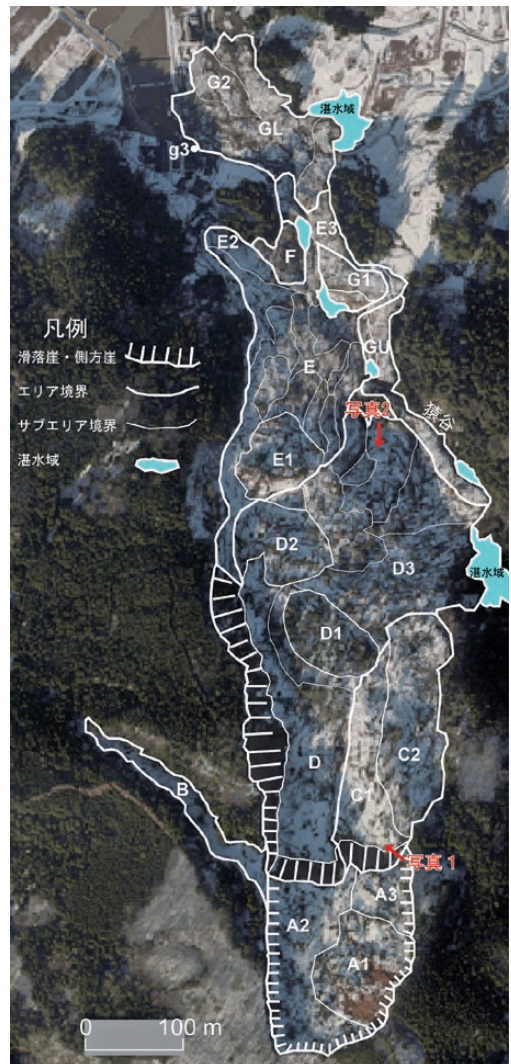
図2 市ノ瀬町の斜面崩壊の地形区分図。国土地理院の空中写真(C03-0050, 2024年1月11日撮影)に加筆。赤矢印は, 写真1と写真2の撮影位置と方向をそれぞれ示す。

地すべり後の地形区分図を図2に示す。この地形区分図は、国土地理院が2024年1月11日に撮影した空中写真(正射画像)を基図として、国土交通省九州インフラDX推進室(2024)による360°画像と現地調査の結果も加えて作成された。地すべり斜面には、大小のブロックまたはローブ状の地形が認められ、頂部から麓にかけてA~Gの7つのエリアに区分できる。以下、これらの地形・地質学的特徴について記述する。

エリアAは、最も高い部分であり、滑落崖と側方崖に縁取られ、その下限はエリアCとDの二次滑落崖で境される。西側の側方崖はエリアDまで続く。このエリアは、さらにA1~A3の3つのサブエリアに細分できる。サブエリアA1は全体から北西に突き出ているエリアBの方向に伸びている。エリアBは、エリアAの北西角から細長く伸びており、エリアAの初期の崩壊(サブエリアA1)がこの谷沿いに発生したと考えられる。サブエリアA2はエリアD、サブエリアA3はエリアCへ流下している。エリアCの東半分のサブエリアC2は堆積域である。エリアDは

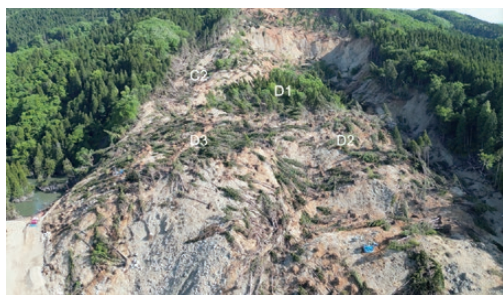
写真2 サブエリアD2とD3付近に見られる倒木(北方から滑落崖を望むドローン画像、2024年5月18日撮影)。ほぼ東向きに揃って倒れている。

西縁に側方崖があり, その最上部には地すべり堆積物が縄又層を覆っている(写真1)。サブエリアD1は, 表層の植生(樹林)を載せており, 地すべりブロックであると考えられる。サブエリアD2とD3では, 樹木がほぼ東向きに揃って倒れている(写真2)。エリアE~Gは, さらに下流に下ったもので, 滑落崖や側方崖はなく, ほとん

上記の区分(エリアA~G)およびそれらの切り合い関係から, 以下のような地すべりプロセスが推定される。まず, エリアAの一部(サブエリアA1)が滑落して, エリアBの谷沿いに地すべり堆積物が流下した。それに引き続いて, エリアA, C, Dはほぼ同時に滑落・堆積した。サブエリアD1は, 地すべりブロックで発災前の地表にあった樹木も保たれているが, サブエリアD2とD3は滑動により樹木が分散したことで不安定性が増し, その後の地震動で倒されたと考えられる。エリアEとG(GU+GL)が最も下流まで流下した部分である。エリアGはエリアD付近の初期の地すべり堆積物と考えられるが, 崩壊箇所はエリアDなどに覆われている。エリアFも地すべり箇所は不明であるが, エリアGよりも先に流下した部分と考えられる。

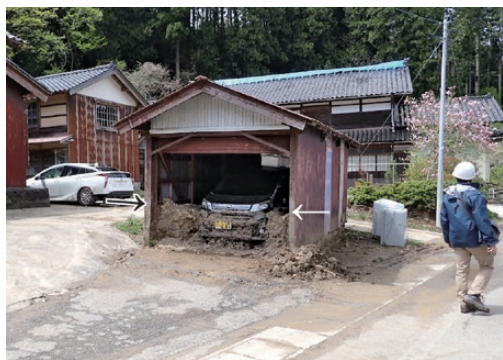
写真3 市ノ瀬町の地点g3(図2)で見られる土石流痕跡(2024年4月25日撮影)。土石流は既に取り除かれている。矢印は、土石流痕跡のレベルを示す。

地震時の地すべり堆積物とは別に泥流も生じている。猿谷出口の集落(地点g3)では, 車庫やその中の車に泥が付着している(写真3)。付着部分の上面は, ほぼ同じ高さに揃っており, いくぶん周辺に緩く傾斜している。これらのことから, 本体の地すべり堆積物に比べて粘性の低い流体(泥流)であると判断される。なお, 1月5日に撮影された空中写真(図3A)には, 上述した動画(郡, 2024)中の白色の車両が見られる。しかし, 11日に撮影された空中写真(図3B)では, その車が確認できず, さらに下流では水田や水路には泥流が流れ込んだ痕も認められる。
