令和6年能登半島地震による内灘町室地区の液状化被害メカニズム解明に向けた調査報告（その2）

Investigation Report Aiming to Elucidate the Mechanism of Liquefaction Damage in the Muro District of Uchinada Town Due to the 2024 Noto Peninsula Earthquake (Part 2)

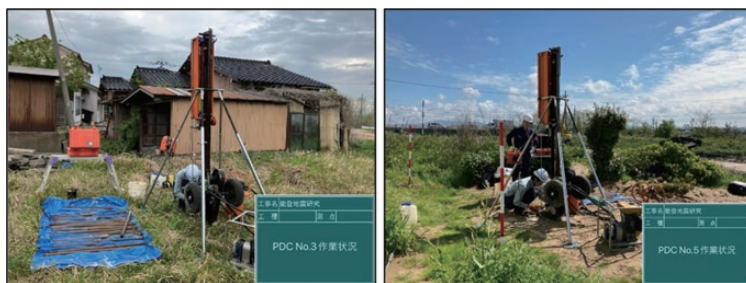
写真1 PDC試験の実施状況

図1は、地質調査を実施した内灘町室地区（室橋付近）の位置図である。本稿では、室地区における地盤構成や地盤の緩み状況を面的に把握するために、PDC試験を実施した。図2赤丸は、PDC試験の実施位置と既往ボーリング調査の実施位置を示している。PDC試験は、内灘砂丘方面から、県道8号を挟んで液状化被害が顕著であった河北潟干拓地方面にかけて、計7か所実施した。表1は各調査地点における変状状況及び調査深度を、写真1はPDC試験の実施状況を示している。

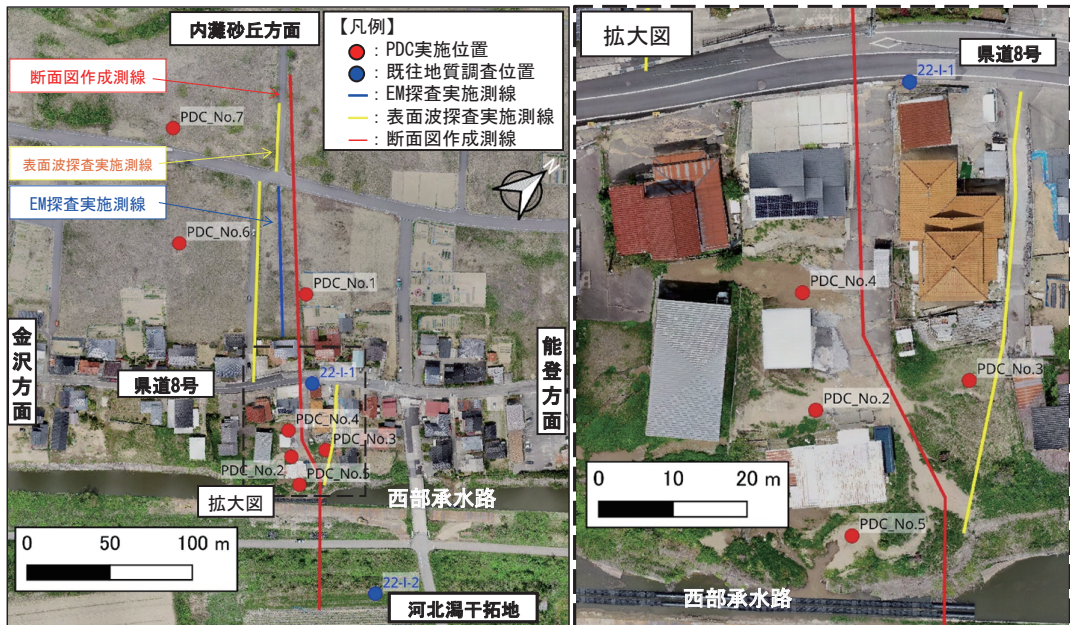
図2 地質調査・物理探査 実施位置平面図

室地区における地質断面図作成の基礎資料とすることを目的にEM（電磁）探査を実施した。EM探査では、地盤内の導電率の分布から高導電率の粘性土と低導電率の砂質土を判別することが出来る。また、砂質土内の導電率の差異から、地下水位の有無や飽和度の違いを推察することが出来る。図2青線は、実施したEM探査の測線位置を示している。EM探査には、GEONICS社製のEM-31（可探深度5m）及びEM-34（可探深度10~20m）を用いた。

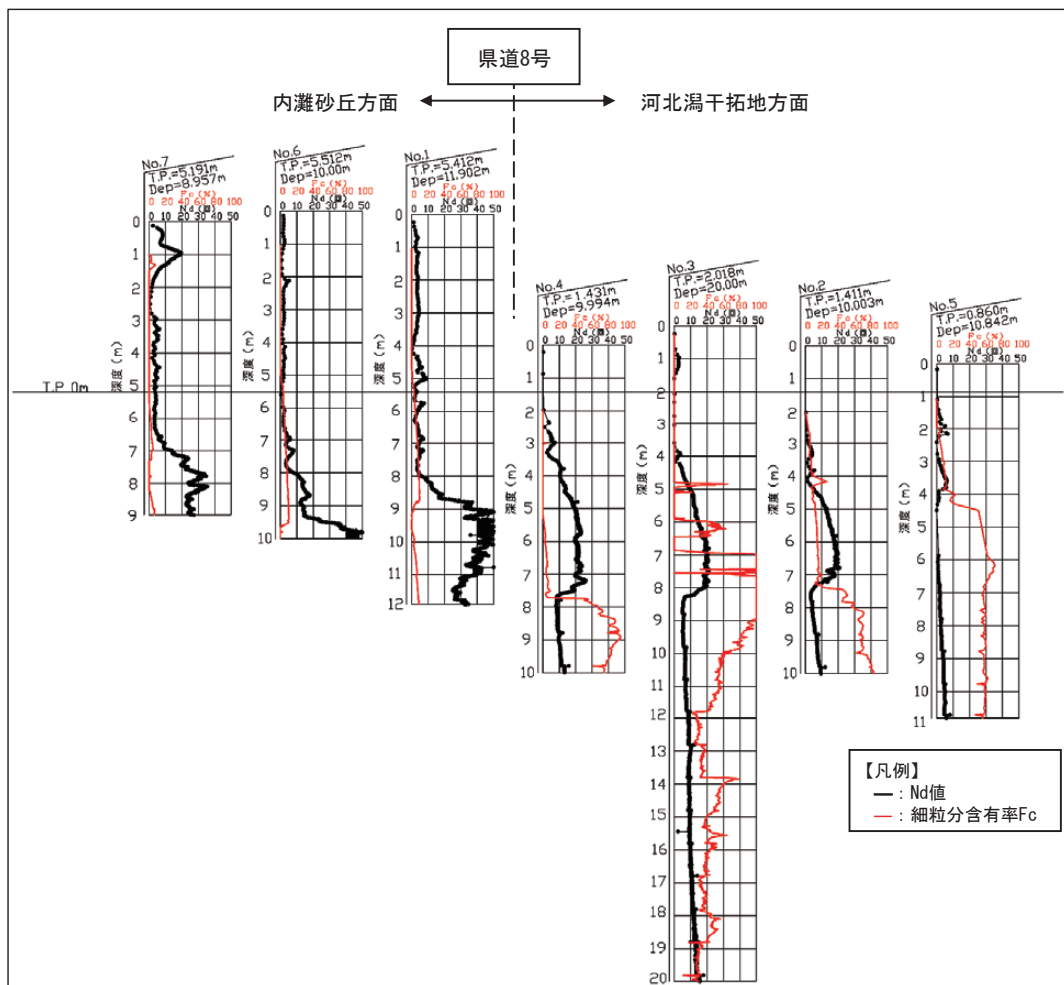
図3 PDC試験で得られたNd値と細粒分含有率の深度分布

図3は、各調査地点で得られたPDC試験の結果を示している。また、図4上図はEM探査結果を、図4下図はPDC試験およびEM探査結果から得られた地質断面図を示している。併せて、図5は、県道8号~河道付近の地質断面図の拡大図を示している。PDC試験では、表層部に砂層の分布が確認されたが、特に、液状化による変状が著しいNo.2~No.5地点では、深度2m程度ま

で自沈し極めて緩い状態であることが明らかとなった。別報告¹⁾では、過去の航空写真や地歴、地質調査結果から、液状化被害が顕著であった県道8号から干拓地側の範囲に深度1.5~2.5mまで埋立層が分布することが明らかとなっており、PDC試験による自沈層の深度と埋立層の深度が概ね一致している。

なお、地震前に実施された地質調査結果(22-I-1)では、表層から深度約3m付近までN値10以下の緩い砂質土層が確認されている。そのため、当該範囲の表層部には、地震前から埋立層と想定される緩い砂質土層が分布し、地震による液状化によって同層が側方流動したと考えられる。

また、県道8号より干拓地側の調査地点(No.2~No.5)では、深度7~8m付近から細粒分含有率Fcが50%以上を示し粘性土層と想定される。一方で、県道8号より内灘砂丘側の調査地点(No.1, No.6, No.7)では粘性土層は確認されず、N値10以下の砂質土の下位に、N値30以上の締まった砂質土が分布している。これは、新旧の砂丘層の境界を示していると考えられる。

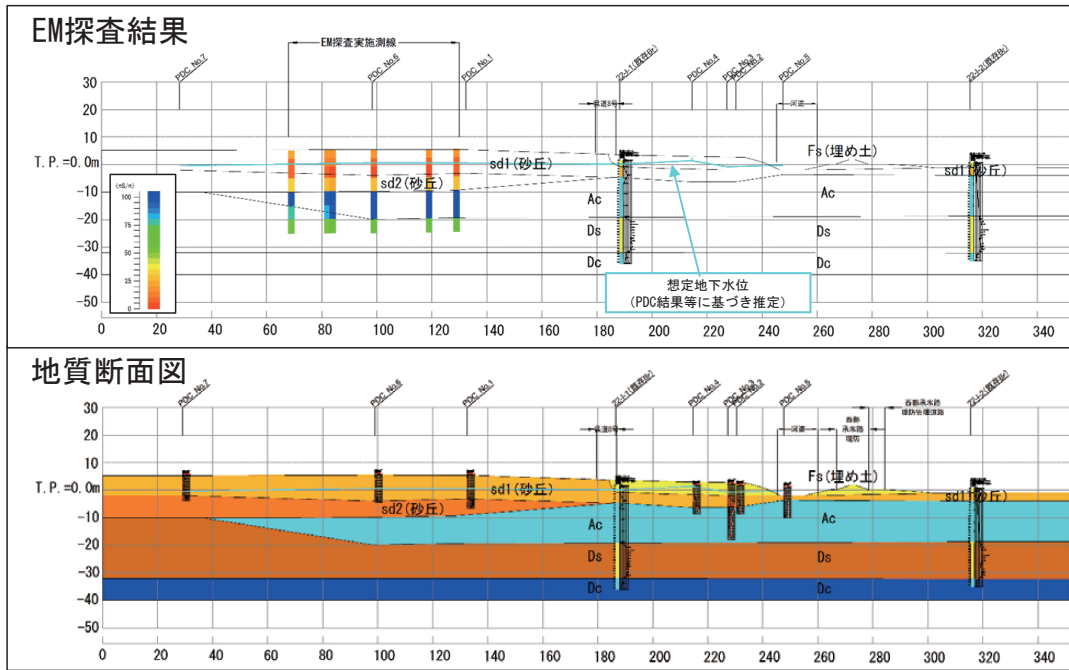
図4 EM探査の結果及びEM探査・PDC試験の結果に基づき作成した地質断面図

EM探査では、深度約20m付近で高い導電率

が観測されており、粘性土層Acが堆積する領域と考えられる。室地区の表層部には、国道8号より内灘砂丘側には砂丘土層が、干拓地側には干拓に伴う埋立層Fs及び砂丘土層が堆積している。

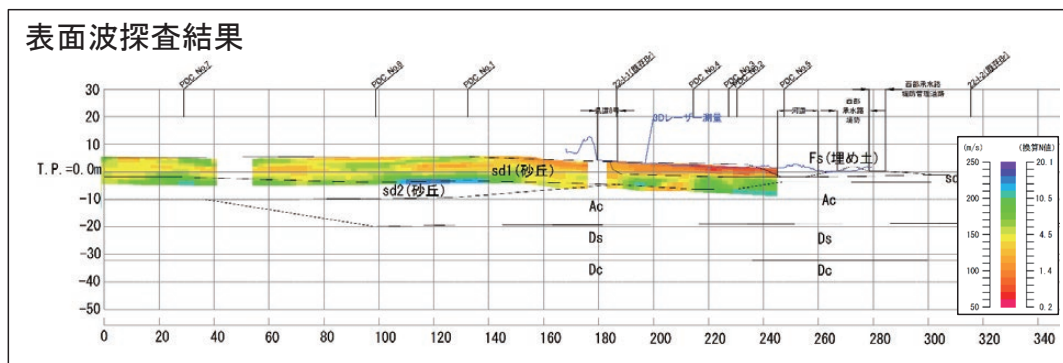
図6 表面波探査結果

図6は、表面波探査の結果を示している。また、図7は、国道8号～河道付近の拡大図を示してい

る。S波速度の分布を概観すると、山側の砂丘層が分布する範囲はS波速度が100～180 m/sであるの対して、国道8号から水路側の領域は、S波速度が100 m/s以下と小さく、その範囲は埋立層Fsの範囲と概ね一致する。砂丘砂で埋め立てられた埋立層FsのS波速度が相対的に低い要因は、昭和初期の埋め立てであり、適切に締め固めがなされていないことが考えられる。

次に、埋立層Fs内のS波速度の差異に着目すると、特に水路近傍でS波速度が低い領域が局在している。水路近傍では、現地で液状化に伴う噴砂や水路閉塞を伴う流動が認められている。水

路近傍では、PDC試験でも深度約2mまで自沈層が確認されており、当該領域では、液状化に伴う側方流動により、せん断剛性の低下やゆるみが発生したと想定される。埋土層と砂丘(地山)の

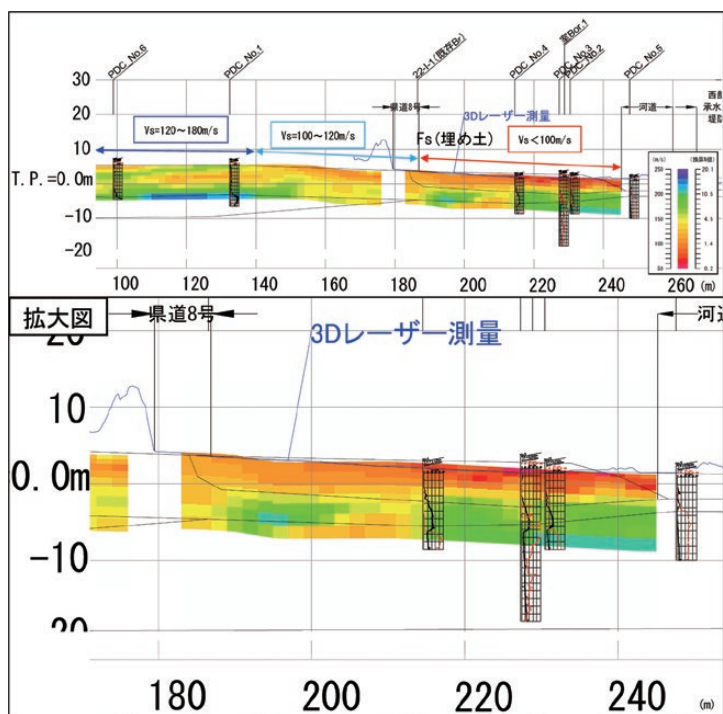
図7 表面波探査結果（拡大図）

境界は、県道8号付近にあると想定されるが、S波速度の分布をみると、埋立層の端部から約40mの範囲まで、S波速度が100~120m/sとなる領域が認められる。現地では、引張亀裂や階段

状の段差地形を有する斜面の滑落崖様を呈していることから、この領域は、埋立層Fsが側方流動したことにより、二次的に斜面変動を生じた領域の可能性が示唆される。

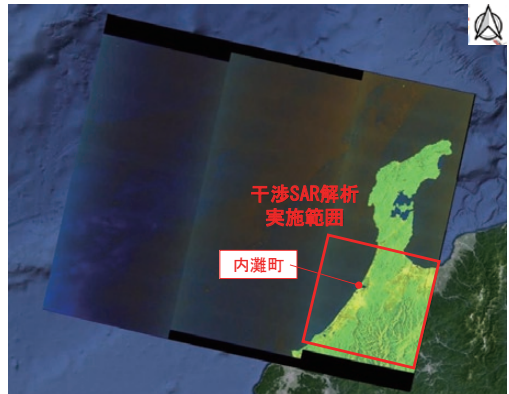
図 8 干渉 SAR 解析実施範囲

干渉 SAR 解析には、C バンド SAR 衛星 Sentinel-1 が撮影した衛星画像を用い、以下 2 ケースの干渉 SAR 解析を実施した。ケース 1 は、地震前の 2 時期で撮影された 2 枚の衛星画像を用い、ケース 2 は、地震前後に撮影された 2 枚の衛星画像を用いて干渉 SAR 解析を実施した。図 8 は、使用した衛星画像と解析範囲、表 2 は、各検討ケースの画像撮影日を示している。

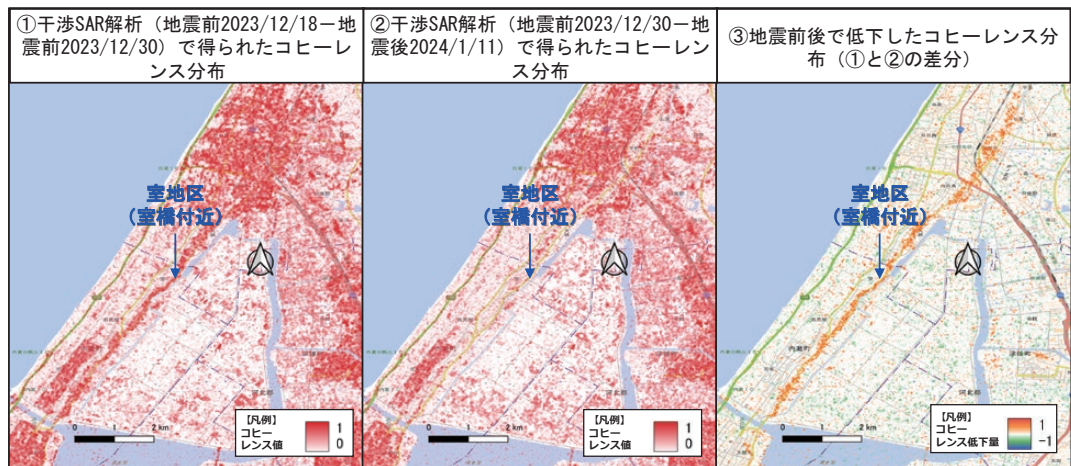
図 9 干渉 SAR 解析で得られたコヒーレンス分布と地震前後でのコヒーレンス低下量

図 9 は、Kubota・他²⁾によって抽出された液状化に伴う変状範囲(コヒーレンス低下範囲)を、図10は室地区周辺の拡大図と旧地形図との比較を示している。図 9 右図および図10右図で、赤～橙色で示された範囲が、地震前後でコヒーレンスが低下し、液状化に伴い変状が発生した可能性が高い範囲を示している。

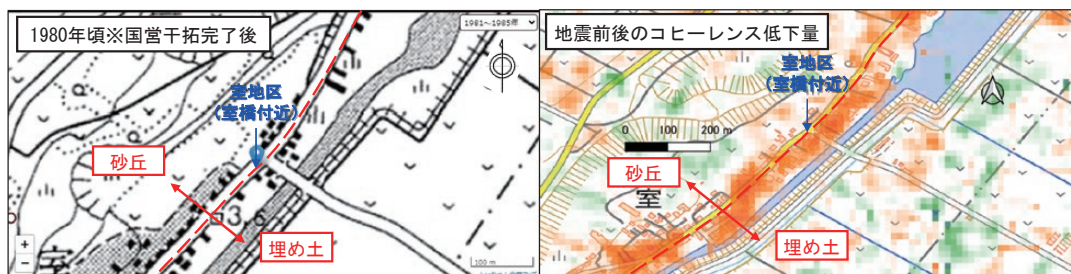
図10 旧地形図とコヒーレンス低下範囲の比較

また、図10の旧地形図との比較から、干渉 SAR 解析によって推定された液状化に伴う変状範囲と、

液状化によってゆるみが生じたと考えられる埋立層の範囲が概ね一致していることを確認できた。
