# 2003年7月26日宮城県北部の地震の被害速報

A Quick Report of Seismic Disaster for the Earthquake  
(July 26, 2003) Occurred on Northern Part of Miyagi Prefecture

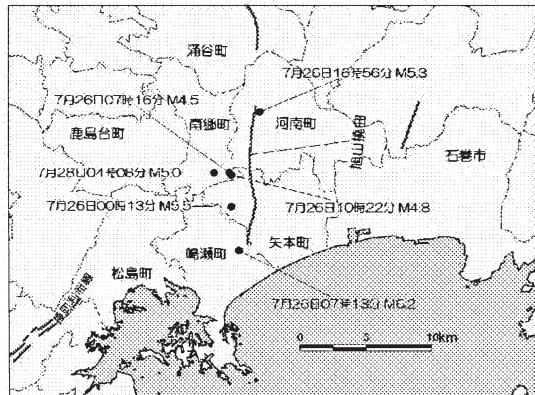
図1 旭山撓曲と主要な地震の震央位置  
(仙台管区気象台)

今回の一連の地震は、図1に示すように旭山撓曲沿いの地殻浅部で発生した。現在までの現地調査によると、今回の地震と関係した地表地震断層は認められていない。

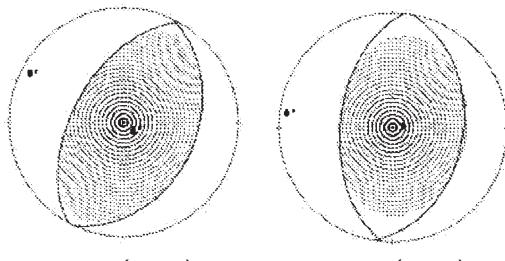
図2 防災科研F-netによるCMT解

一連の地震の発震機構は、場所によりずれはあるものの、主として東西方向に圧力軸をもつ逆断層型で(図2)、東北大学地震・噴火予知研究観測センターの臨時観測により推定された余震の震源分布からは、南北に近い走向で西傾斜の逆断層と推定される。また、M6.2の本震の震源過程の解析によると、大きなすべりを起こした領域が断层面の浅いところにあったと推定されている(建築研究所、東大地震研究所、防災科研)。
