速報

福岡県西方沖地震調査報告

Preliminary Report of the 2005 Fukuokaken-Seiho-oki Earthquake

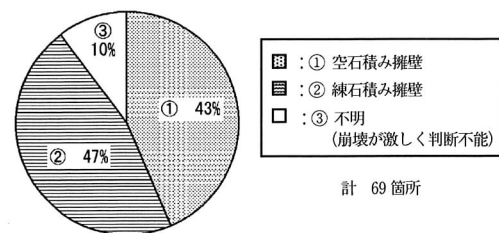
図2 石積み擁壁の構造形式

玄界島における斜面地の宅地擁壁は大きく分けて、石積み擁壁とコンクリート擁壁に区分される。今回の地震においては、石積み擁壁の被害が大きかった。そこで、被災を受けた計69箇所の石積み擁壁について、現地調査を実施した。被災を受けた石積み擁壁は図2のように、①空石積み擁壁、②練石積み擁壁、③不明（崩壊が激しく判断不明）の3種類に分類される。ここに、空石積み擁壁とは、雑石を積んだだけで間詰めがないもので、練

石積み擁壁とは、積まれた雑石の間をコンクリートで間詰めしているものを指している。練石積み擁壁には、施工時からコンクリートで固めたものと、空石積みに後から充填したものとの2種類があるが、明確な区分が難しいものもあり、今回の調査では一括した。

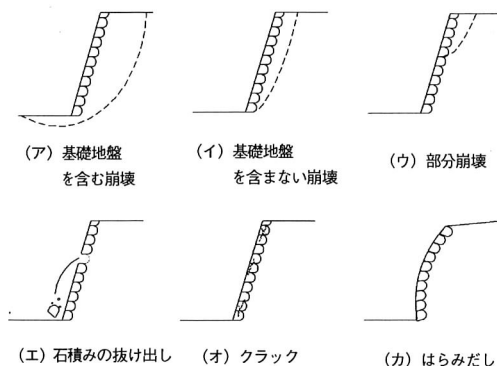
図3 石積み擁壁の崩壊形態

石積み擁壁の崩壊形態を図3に、崩壊形態の分類を図4に示す。今回の地震において、石積み擁壁は、(ア)基礎地盤を含む崩壊、(イ)基礎地盤を含まない崩壊、(ウ)部分崩壊、(エ)石積みの抜け出し、(オ)クラック、(カ)はらみだしの崩壊形態に分類される。

図3、図4より、石積み部全体が崩壊するよう

な崩壊形態((ア)および(イ))が崩壊の34%を占め、(ウ)の部分崩壊とあわせると50%になる。このことより全体的に中規模～大規模な被害が多かったことがわかる。

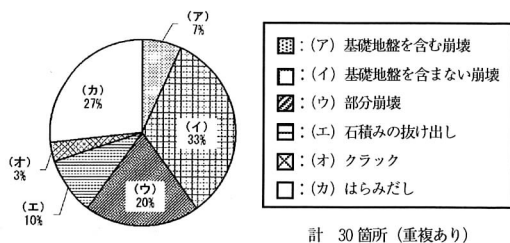
図5 (a) 空石積み擁壁の崩壊形態の分類

石積み擁壁の崩壊形態を、(a) 空石積み擁壁、(b) 練石積み擁壁ごとに分類してまとめたものを図5、図6に示す。(a) 空石積み擁壁では、部分的な崩壊も含め、擁壁としての機能を失うような中規模～大規模の崩壊が半分以上を占めるのに対して、(b) 練石積み擁壁では、クラックやはらみだしなど、比較的小規模な被害が半分以上を占めている。これは、練石積み擁壁の間詰めコンクリートが擁壁の耐力を高めたことから、大きな破壊に至らなかったものと考えられる。

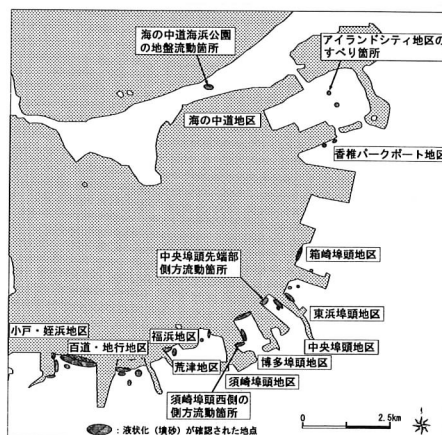
図 8 液状化被害箇所

本地震は、博多湾沿岸部一帯の埋立地において液状化被害をもたらした。図 8 に博多湾沿岸部一帯の液状化発生地点を示した。

液状化被害はほとんどの埋立地でみられ、護岸の変状、地盤の亀裂・沈下を起し、一部の護岸が使用不能になった。被害の特徴は以下の通りである。

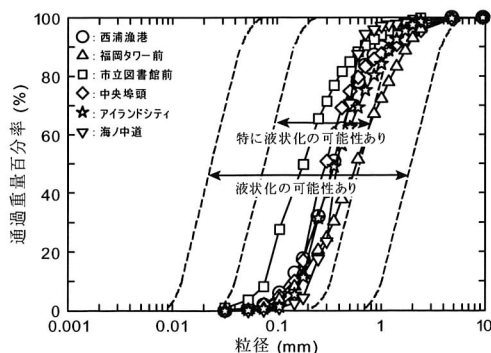
図 9 噴砂試料の粒度試験結果

また、被害調査の際に西浦漁港、百道地区福岡タワー前および市立図書館前、中央埠頭、海の中道カモ池周辺、アイランドシティにおいて採取した噴砂試料の粒度試験結果を図 9 に示した。いずれの試料も粒度分布の良い砂質土であり、博多湾沿岸は非常に液状化しやすい地盤材料で埋立てられていることがわかる。

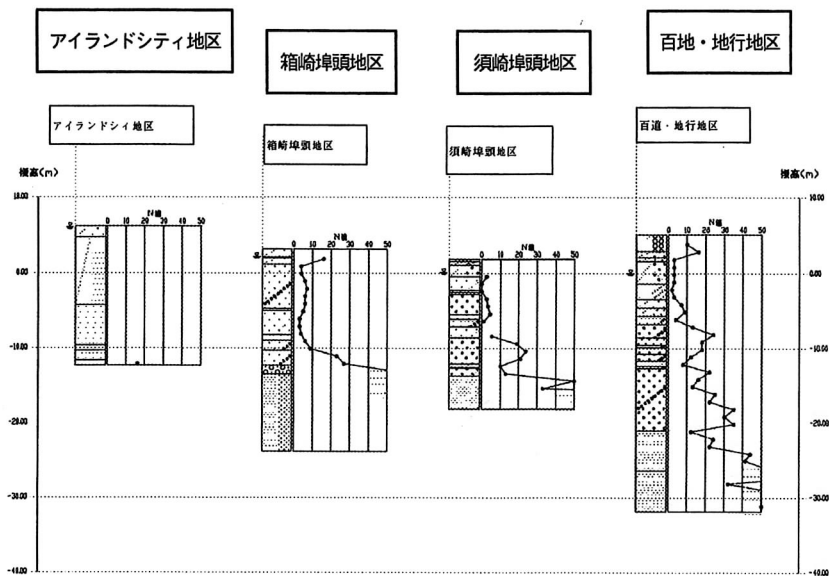
図 10 柱状図

図 10 に博多湾埋立地の代表的な柱状図を示した。博多湾の埋立は浚渫土砂を使用しており、埋立地の地盤はアイランドシティ地区が粘性土、箱崎埠頭、須崎埠頭、百道地区が比較的緩い砂質土となっている。

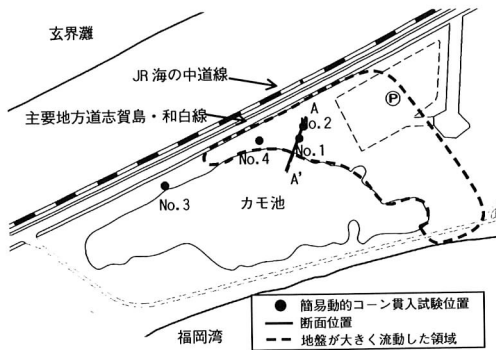
図11 調査位置平面図(海の中道海浜公園)

地盤変状は、図 11 に示す点線で囲まれた区域で地盤がカモ池の水際に平行な地割れを伴い数日にわたって大きく流動した(写真 7)。A-A' 断面では最大 2.8 m の地割れが生じ、その中には噴砂

が分布していた(写真8)。また、流動化は、カモ池周辺全域の地盤で起こったわけではないようで、限られた範囲で地割れが分布していた。これは、埋土された領域の詳細な地盤調査を実施しないと明確とはならないが、旧地盤面と深い関係があるものと考えられる。

図12中には、地割れ内で行った簡易動的コーン貫入試験結果も示しているが、No.1, 2では地下水位線からGL-2m程度の深さまでの間はNd値が小さく、特に地下水面との境界付近では自沈する場合もあり、液状化が著しかったものと想定される。一方、図11に示す変状のないNo.3でも簡易動的コーン貫入試験を実施した結果、地下水位以深のNd値は13以上と大きく、液状化

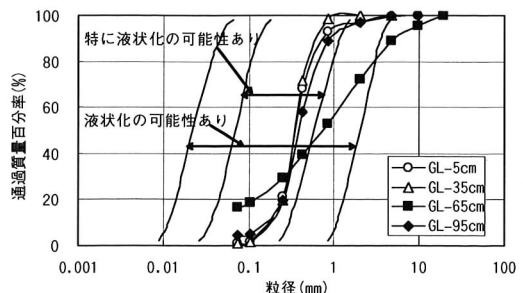
図13 粒度試験結果

試料が採取できるハンディージオスライサーによる地盤状況の確認も合わせて行った(写真9)。これによれば、GL-0.0~0.5 mが噴砂、GL-0.5~0.9 mが礫を混入した旧表土、GL-0.9~1.0 mが液状化したものと考えられる砂質土が分布していた。なお、砂質土層は採取時に含水比が高く表面に水が浮いている様な状況であり、過剰間隙水圧が残留していた可能性がある。ハンディージオスライサーで採取した試料の物理特性を把握するために行った粒度試験の結果を表1および図13に示す。

なお、表中の記号と図中の記号は一致する。また、同図には、港湾の施設の技術上の基準・同解説⁴⁾に示されている均等係数(Uc)が3.5未満の場合の「特に液状化の可能性あり」および「液状化の可能性あり」の範囲もあわせて掲載している。表1および図13より、GL-5、35 cmの噴砂と

GL-95 cmの砂質土の粒度特性は、平均粒径が0.34~0.38 mm、均等係数は1.9~2.2、細粒分含有率が1~4%と非常に類似しており、GL-90 cm以深の砂質土層が噴砂した可能性が高い。また、両層の粒度分布は、「特に液状化の可能性あり」の範囲内におさまっている。一方、旧表土は礫分および細粒分がともに多く、他の試料よりは、粒度分布が良い状態にある。上記より、当地盤では地震動によって、拘束圧の低い地表面付近の砂質土層が液状化し、この層の過剰間隙水圧の消散が上部の透水性の小さな旧表土層により妨げられ、長期にわたって残留したことにより、カモ池方向に継続的に流動した可能性がある。
