# 高松塚古墳壁画の被災要因の調査 と石室解体に向けた工学的貢献

## Investigation of Damage to Mural Paintings of Takamatsuzuka Tumulus and Geotechnical Contribution to Dismantling the Stone Chamber

### Abstract

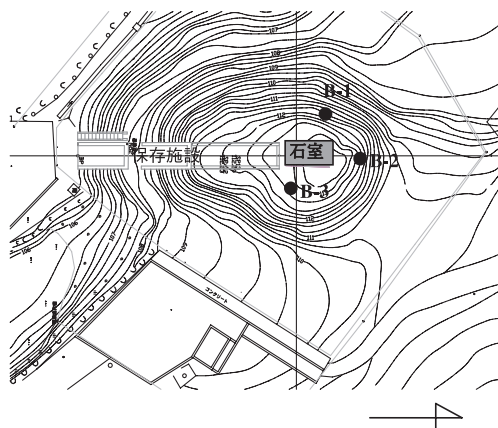
図1 高松塚古墳平面図と調査ボーリング位置

高松塚古墳壁画恒久保存対策として、現地保存とするか、温湿度を管理した保存施設に移して壁画の修復を行うかについて、科学的に検証する必要があるとして、平成16年度に墳丘の発掘調査が行われた。その際、きわめて例外的に墳丘部でボーリング調査と不攪乱試料採取を実施した<sup>1,5)</sup>。壁画や石室、ならびに墳丘自体への悪影響を防止するため、エアーパーリング<sup>8)</sup>という泥水を使用せず、電気モーター駆動のマシンを使った特殊な方法で調査にあたった。また、採取試料は外から目視できるように、透明アクリルのサンプラーを使用した。ボーリングと試料採取は図1に示す石室端部から西、北、東側にそれぞれ約2.5m離れた地点で、墳丘表面から古墳が構築されている地山を確認する深度まで行った<sup>1,5)</sup>。採取試料はすべてRIコア密度測定にかけて、その密度構造を調べた。採取コアの一例を図2に示す。墳丘土には水平方向に明確な縞模様が認められるが、これは土を撒きだして数センチごとの厚さに杵や搗棒で締めて構築される版築とよばれる構造であ

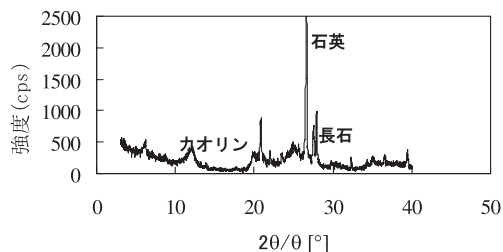
図3 高松塚古墳墳丘版築土のX線回折による鉱物分析結果

る。RI コア密度測定結果をみると、およそ5 cmごとに密度の山と谷が交互に現れているのがわかる。これは、撒きだした土を締め付けた時に、杵や搗棒があたる面では高密度化し、撒きだしの最下面ではエネルギー分散効果によって締め度合いが落ち、密度の低い部分が現れるためである。古墳構築時にできた施工法に起因する土の密度構造が1400年の年月を超えて現在まで残っているのを定量的に確認したのは初めてのことであり、保存状態によっては盛土の構造は長期間にわたって保持されることがわかる。墳丘土のX線回折による鉱物分析結果と粒度分布をそれぞれ図3、4に示す。使われている土は、明日香村周辺に広く分布する花崗岩、閃緑岩起源のマサ土であり、細粒分から比較的粗い小礫まで幅広い粒径の材料から成っており、締め固めによって高密度化しやすい材料であることがわかる。

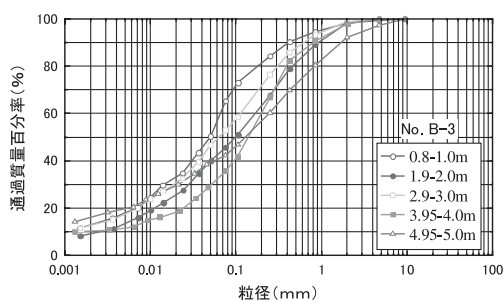
図4 高松塚古墳墳丘土の粒度分布特性 (図1のB-3孔から採取された各1 mサンプルの先端シユールから採取した試料を使用、凡例の数値は試料採取深度を表す)

ることが理解できよう。今回現場で適用したのは軟岩硬度計（針貫入試験）である。これは、粘着力を有するいわゆる *c* 材料に適用できる原位試験の一種である。図4からもわかるように版築土はシルト混じり砂質土であるが、細粒分を多く含むマサ土であり、図5に示すように、事前のキャリブレーションで与えられている *c* 材料に対する校正関係が十分機能する材料であるということで適用した。現場での試験状況を写真1に、石室解

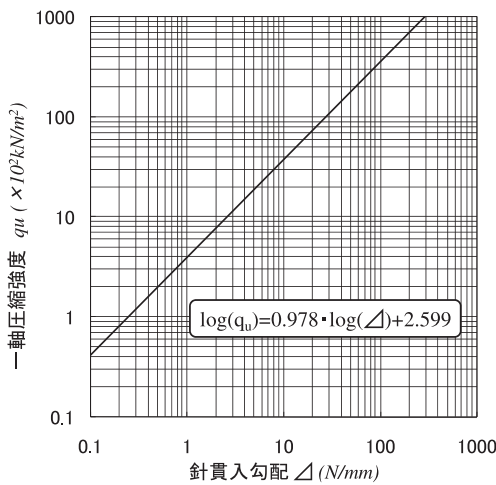
図5 針貫入試験の針貫入勾配～一軸圧縮強度に関する校正曲線

図5に示す校正関係に基づいて換算一軸圧縮強さに変換した値を示している。クレーンベース足場の換算一軸圧縮強さは  $q_u = 200 \sim 400 \text{ kN/m}^2$  を示しており、締固め版築土は比較的硬質でしっかりとした強度特性を持っていることがわかる。前節で紹介したエアボーリング工法<sup>8)</sup>によって墳丘版築層から採取した不攪乱試料を用いて排水排気一面せん断試験を実施した。一例として、B-3孔から採取した試料に対する排気排水一面せん断試験によって得られた応力経路図を図7に示す。破壊時の応力から高松塚古墳墳丘版築土の力学定数を求めると、粘着力  $c$  ( $q_u/2$ ) として  $120 \text{ kN/m}^2$ 、せん断抵抗角  $\phi = 36^\circ$  が得られることがわかる。

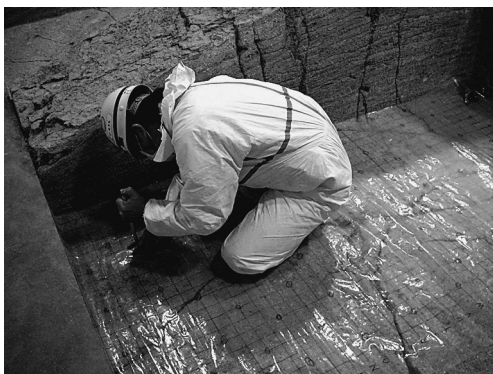
写真1 高松塚古墳墳丘発掘現場における針貫入試験実施状況。透明のナイロンにメッシュを描き、貫入ポイント位置を正確に決めて広範囲に、かつ面的に貫入結果が得られるように試験を実施した

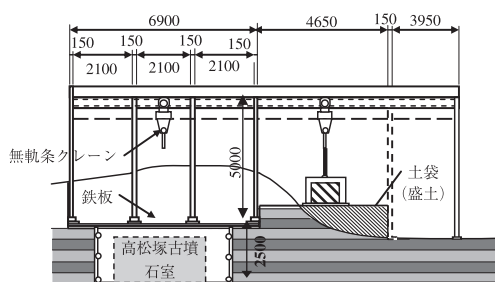
図8 高松塚古墳石室解体におけるクレーン、石室配置の縦断図 (寸法: mm)

発掘調査断面と石室取り出し方法の模式図を図8に示す。発掘区は図のように上下二段掘りで、下段は石室外側想定周囲から  $93 \text{ cm}$  の解体作業に

最低限必要なスペースを確保するとともに、クレーン基礎設置面として上段に1 m幅のテラスを設けている。石室の解体<sup>11)</sup>は特殊な固定治具を用いて1つ1つ石材を吊上げて解体し、運び出される毎に発掘調査が再開されるという手順である。

石室が設置されている下段発掘区は、クレーン基礎設置面である上段テラスから深さ2.5 m、幅4 mとなる。土木開削工事であれば、矢板を打つ、切り梁を入れる、H型鋼杭を打ち込んでせき板で土留めする、などの対策が行われるが、高松塚古墳墳丘は特別史跡であり、重要な文化財であることから、発掘調査前に損壊することは許されず、発掘調査後の壁面でさえ可能な限り損傷を回避しなければならないという条件が課せられる。そこで、まず支保工のない状態での墳丘地盤の安定性について検討する。
