2019年秋雨前線豪雨の特徴と佐賀県で発生した洪水災害の概要

Characteristics of Flood Disaster in Saga Prefecture by Heavy rainfall of Autumnal Rain Front in 2019

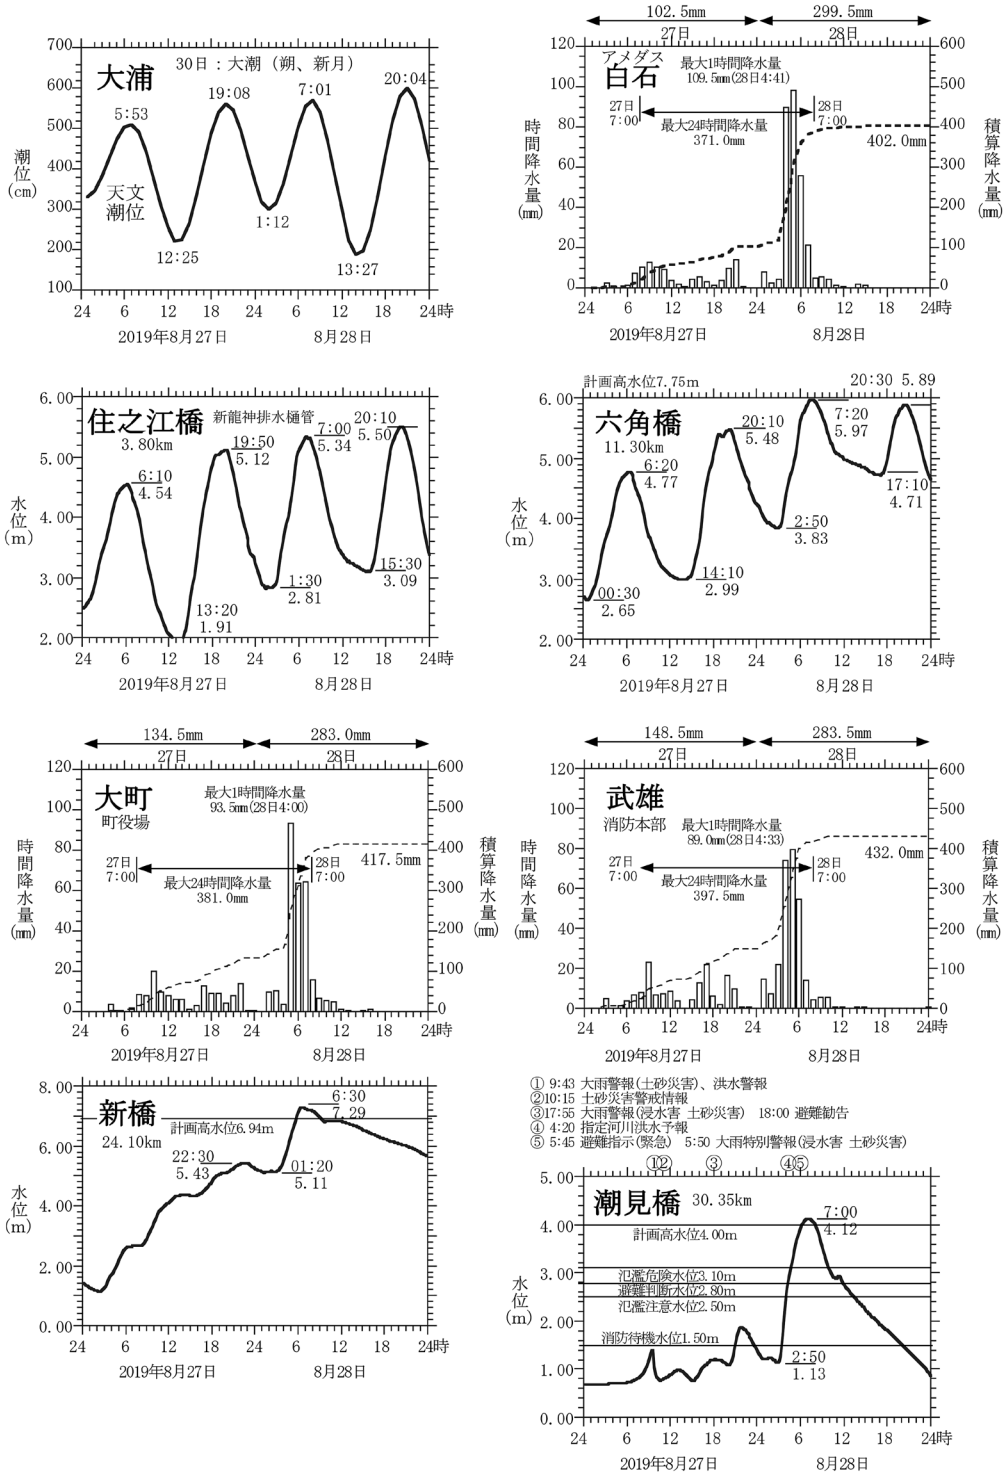
図4 降水量と河川水位，大浦の潮位の推移

新橋・潮見橋の水位(10分値)の推移を示した。有明海の西岸に位置する大浦潮位観測所では秋の大潮のために干満差が大きく、30日の大潮直前の28日7時に500 cmを超える大潮を向かえている。今回の豪雨で甚大な洪水災害に見舞われた六角川では、上流の武雄で27日未明から降り始めた雨が翌日28日4時33分に最大1時間降水量89.0 mmを観測し、24時間降水量も400 mm近くに達しており、中流の大明でも4時に93.5 mmの最大1時間降水量を観測するなど、ほぼ同様の降水を記録している。この集中豪雨により、武雄市内の潮見橋(河口から30.35 km)では2時50分に1.13 mであった六角川の水位が5時前には氾濫危険水位の3.10 m、さらに7時には4.12 mと計画高水位の4 mを越えている。水位の上昇により六角川の堤防に設置された排水機場のポンプは稼働が停止し、堤防内の市街地に溜まった雨水が排水できずに滞留する内水氾濫が発生した。なお、潮見橋での既往の最高水位は1990年7月2日の豪雨の際に観測され

た4.85 mで、この水位を約70 cm下回ってはいたが、六角川に合流する高橋川ではバックウォーター現象により水位が上昇し、堤防からの越水により外水氾濫を引き起こした。中流の大明町でも武雄と同様な降水に見舞われたことから、北方町の新橋(河口から24.10 km)でも6時30分に最高水位7.29 mを観測している。河口から11.30 kmに位置する六角橋では、住之江橋(河口から3.80 km)と同様に干満差が大きく、28日7時20分には5.97 mの水位を観測しており、河口から10 km以上の上流でも、海水の遡上により河川の水位に大きな干満差が生じていることがわかる。下流の白石でも7時までの24時間に371.0 mmの降水を観測したことから、六角川下流の住之江橋では、28日7時に5.34 mの潮位を観測し、河川の水位が高い状態で豪雨が降り、樋門の閉鎖により排水が出来ない状況に陥り、内水氾濫が拡大したものと推察される。

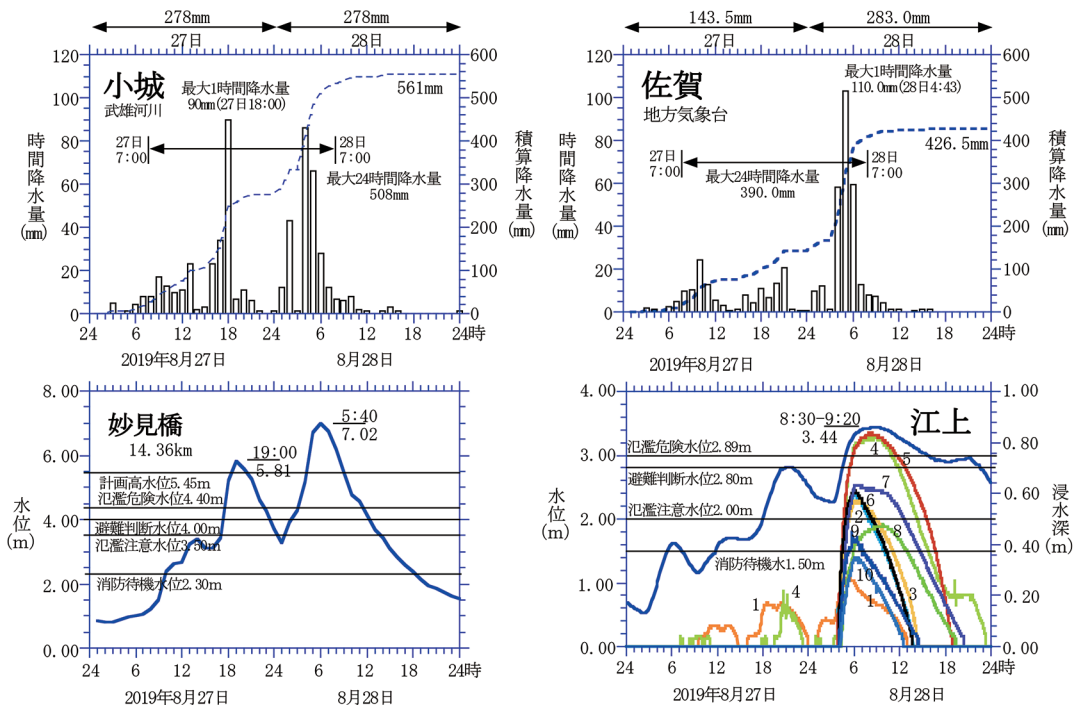
図5 降水量(小城、佐賀)と水位(妙見橋、江上)の推移(江上の1~10は佐賀市が設置している「スマート浸水標尺」による観測値)

橋、江上)、佐賀市内に設置されている「スマート浸水標尺」(自動計測型水標尺)で観測された浸水深(1~10、設置場所は図12を参照、佐賀市、2020)の推移を示した。今回の豪雨で甚大な洪水災害に見舞われた六角川支流の牛津川(牛津江川)の中流に位置する小城では、28日7時までの24時間降水量が508 mmにも達し、27日18時頃と翌28日4時頃に時間降水量80 mmを超える2つのピークが認められ、小城市に隣接する多久市の牛津川に架かる妙見橋の水位も27日19時(5.81 m)と翌28日5時40分(7.02 m)に2つのピークが現れており、氾濫危険水位の4.40 m、計画高水位の5.45 mを大きく超えている。なお、5時40分に観測された7.02 mの水位は、1990年7月2日の豪雨の際に観測された6.04 mを1 m近く上回る1962年の観測開始からの最高水位を記録している。また、下流の砥川水位観測所でも計画高水位を超過しており、池田川・川崎・牛津江の各排水機場では5時間にわたり運転の停止を余儀なくされ、内水氾濫が発生した。さらに、牛津川(国区間)からの越水(池田川排水機場付近左岸外)、山犬原川(県区間)からの溢水も確認されており、これらの外水氾濫も加わって、牛津川流域では甚大な浸水被害が生じた(令和元年8月六角川水系の水害を踏まえた防災・減災協議会、2019)。

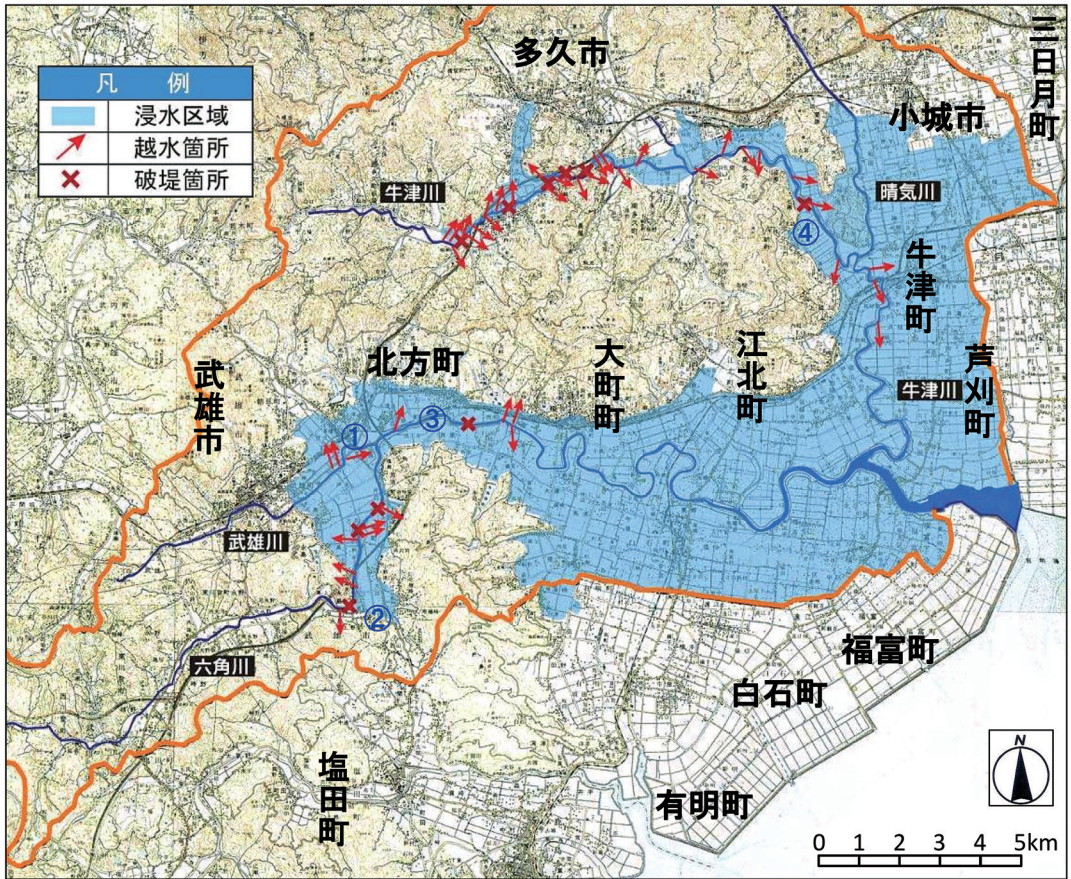
図6 平成2（1990年）年の洪水被害図（国土交通省九州地方整備局武雄河川事務所，2012）

図6には, 平成2(1990)年の洪水被害図を示した(国土交通省九州地方整備局, 2012)。今回の豪雨による浸水域は後掲するが, 破堤(×)は武雄市, 北方町, 多久市, 小城市で発生し, 越水(→)は六角川上流の武雄市と中流の北方町・大町町, 牛津川上流の多久市と中流の牛津町で発生

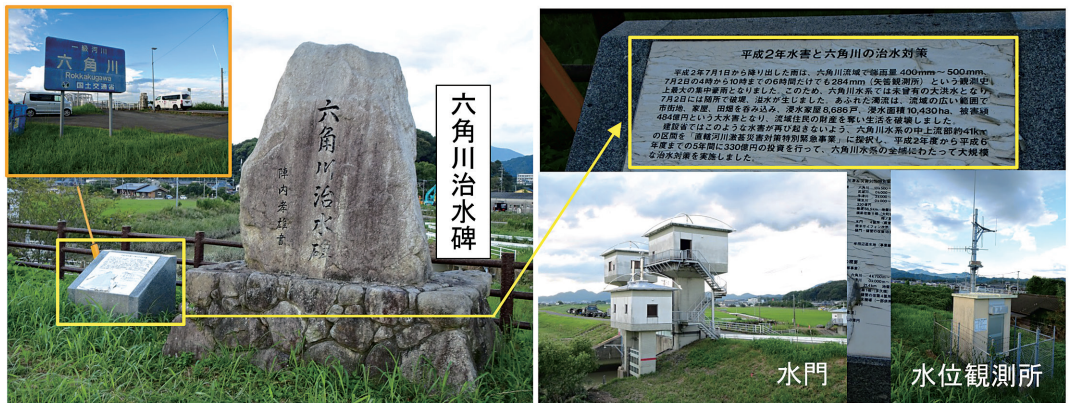
写真1 「六角川治水碑」と水門・水位観測所

写真1には, 「六角川治水碑」と水門・水位観測所を示した。本治水碑は平成7(1995)年7月に六角川改修期成同盟会が「激甚災害対策特別緊急事業記念」として建立した石碑で, 「平成2年7月1日から降り出した雨は, 六角川流域で総雨量400 mm~500 mm, 7月2日の4時から10時までの5時間だけでも284 mm(矢筈観測所)」という観測史上最大の集中豪雨となりました。このため, 六角川水系では未曾有の大洪水となり, 7月2日には随所で破堤, 溢水が生じました。あふれた濁流は, 流域の広い範囲で市街地, 家屋, 田畑を呑み込み, 浸水家屋8,636戸, 浸水面積10,403ha, 被害額484億円という大水害となり, 流域住民の財産を奪い生活を破壊しました。建設省ではこのような水害が再び起きないように, 六角川水系の中上流部約41 kmの区間を「直轄河川激甚災害対策特別緊急事業」に採択し, 平成2年度から平成6年度までの5年間に330億円の投資を行って, 六角川水系の全域にわたって大規模な治水対策を実施しました。」と記されている。特別緊急事業では, 築堤66.5 km, 地盤改良16.8 km, 橋梁改築11橋, 水門4箇所, 焼米サイフォン改築, 樋門・樋管の改築18箇所, 関連事業も築堤21.4 km, 地盤改良5.6 km, 橋梁改築1橋, 樋門・樋管の改築4箇所, 高橋排水機場にも及び, 大規模な治水対策が実施された(国土交通省九州地方整備局, 2012)。

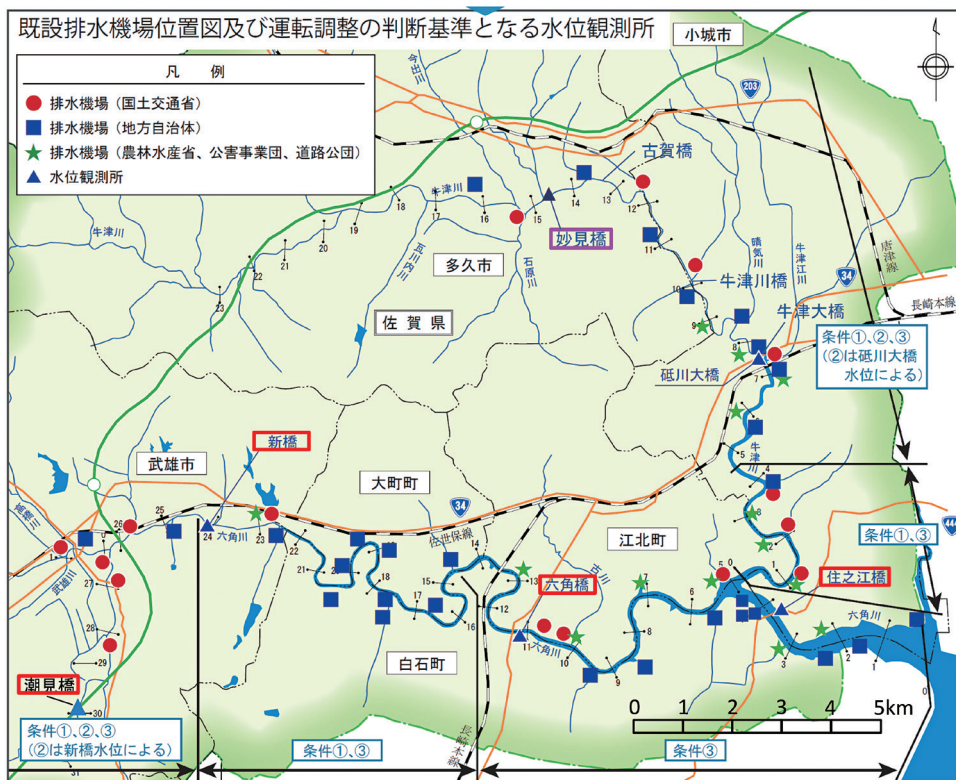
図7 既設排水機場位置図及び運転調整の判断基準となる水位観測所（国土交通省九州地方整備局 武雄河川事務所，2019；筆者が牛津川の水位観測所，橋梁名等を加筆）

六角川・牛津川の堤防の決壊や越水による氾濫に伴う災害を防止するため, 排水機場のポンプの運転を停止する「ポンプ運転調整」が定められている(国土交通省九州地方整備局 武雄河川事務所, 2019)。図7には, 既設排水機場位置図及び運転調整の判断基準となる水位観測所を示した。「条件①: 各排水機場地点で六角川・牛津川の河川の水位(外水位)がH.W.L(堤防が耐えられる最高の水位)を超えた場合」, 「条件②: 各排水機場の下流地点において, 六角川・牛津川の河川の水位(外水位)がH.W.Lに達した場合」, 「条件③:

各排水機場の下流地点において、堤防の決壊、越水、漏水等重大な災害が発生する恐れがある場合」が設定され、設定された条件に沿って「ポンプ運転調整」(排水ポンプの運転停止)が実施され、「条件④：雨域や潮位の影響から、増水の恐れがないと思われるとき」でポンプ運転が再開される。2009(平成21)年7月26日、2012(平成24)年7月13日、2018(平成30)年7月6日の洪水でも、排水ポンプ場でポンプの運転調整を実施し、堤防の決壊や越水を回避している。

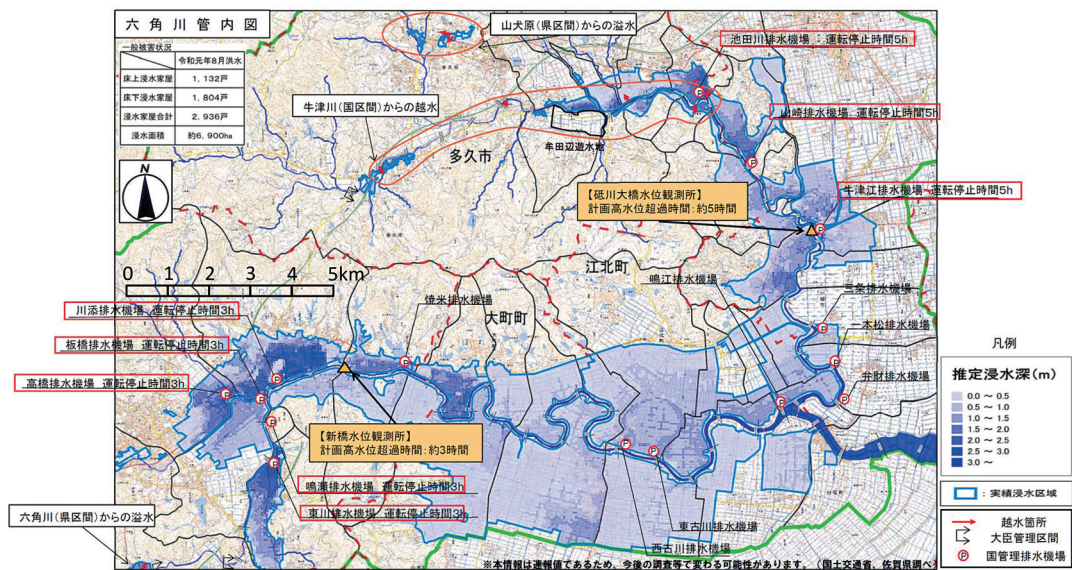
図8 排水ポンプの運転状況（国土交通省武雄河川事務所他，2019）

図8には、今回の水害時における排水ポンプの運転状況を示した。六角川の新橋水位観測所の水位が計画高水位を3時間超過したため、六角川の東川・成瀬・川添、支流の高橋川の高橋・板橋の排水機場で3時間運転停止する「ポンプ運転調整」が行われた。高橋排水機場では、28日午前6時過ぎにポンプ3機を3時間停止する運転調整を実施した。しかし、運転調整前の3時から6時の時点ですでに六角川と合流する高橋川の水位が急激に上昇したこと、1990年の洪水災害の雨量を基準に河川整備が行われたが本豪雨ではほとんどの地点で基準となる雨量を越えたことなどにより、浸水被害が拡大する結果となった。また、牛津川の砥川水位観測所の水位も計画高水位を5時間超過したため、池田川・山崎・牛津江の排水機場で5時間運転停止する「ポンプ運転調整」が実施された(国土交通省武雄河川事務所 他, 2019)。

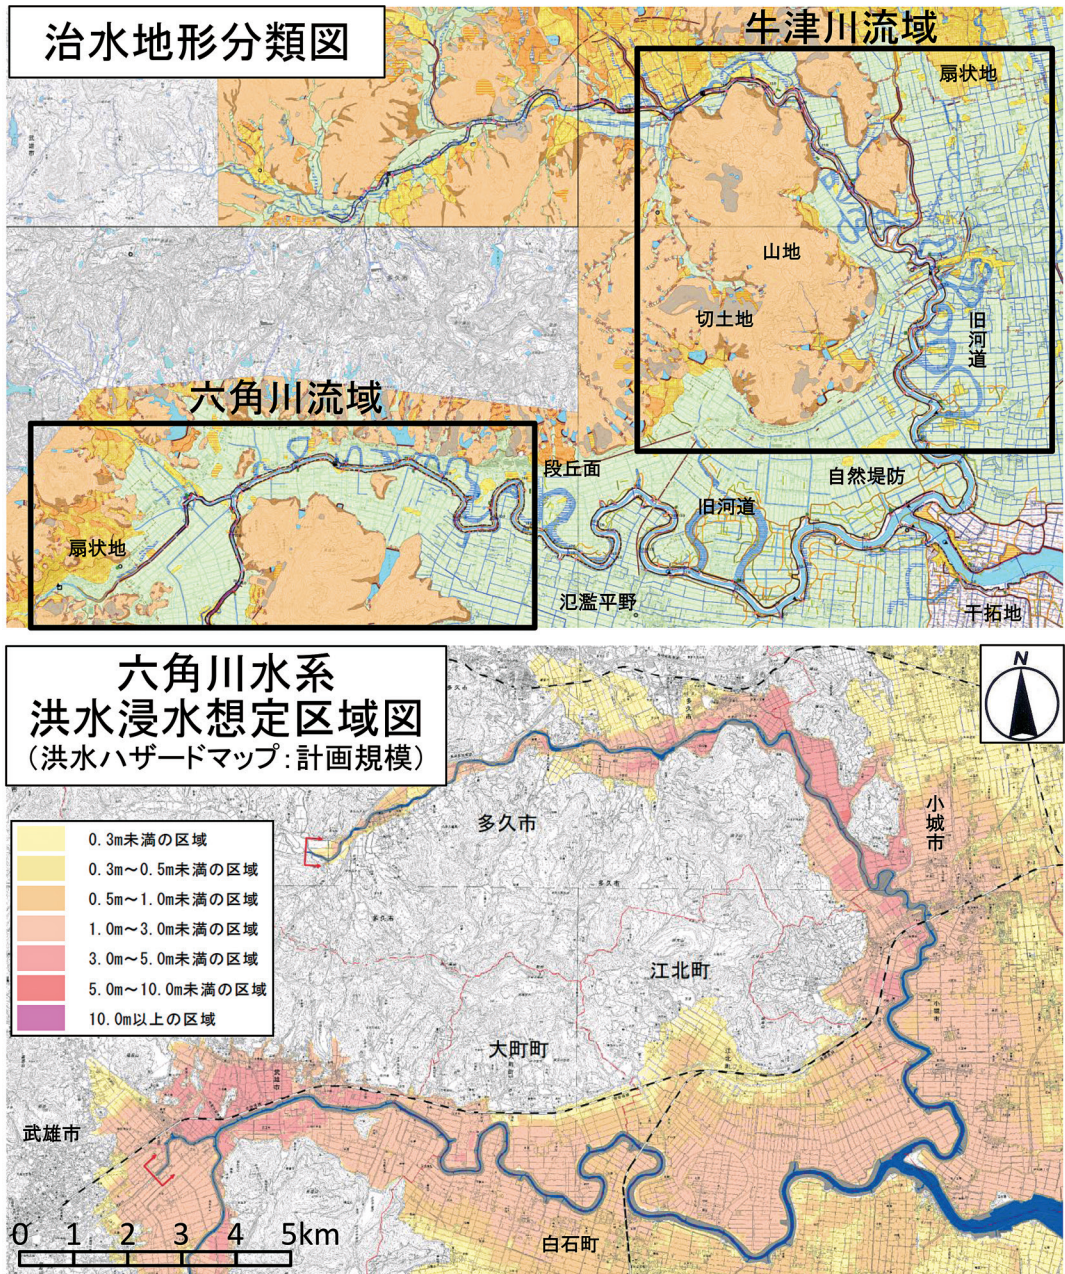
図9 六角川と牛津川流域の治水地形分類図(上, □は浸水深調査の範囲)(国土地理院, 2019)と六角川水系洪水浸水想定区域図(洪水ハザードマップ: 計画規模)(下)(九州地方整備局 武雄河川事務所, 2016)

図9には、六角川と牛津川流域の治水地形分類図(上：国土地理院, 2019a)と六角川水系洪水浸水想定区域図(洪水ハザードマップ：計画規模)(下：九州地方整備局 武雄河川事務所, 2016)を示した。治水地形分類図では六角川と牛津川流域は「氾濫平野」に分類され、旧河道も数多く認められ、幾度となく氾濫を繰り返して形成された地形の特徴を有している。また、六角川と牛津川の合流付近は「干拓地」であり、江戸時代からの新田開発により有明海を干拓して出来た低平地である。洪水浸水想定区域図(計画規模)では、六角

(3))。また, 隣接する店舗でも139 cmの浸水に見舞われている(写真10(4))。なお, 水害発生から半年後の調査では, キュービクル(特別高圧施設)やエアコンの室外機を嵩上げしたり, 防水壁を設けるなどの取り組みも進められている。これらの地域は, 図9の洪水ハザードマップでも示したように, 計画規模(100年に1度の確率)でも1~3mの浸水が予測されており, 1990年の水害でも甚大な被害に見舞われていることから, 開業時に建物の嵩上げを行うなどのハード面の対策を実施する必要があったものと示唆される。

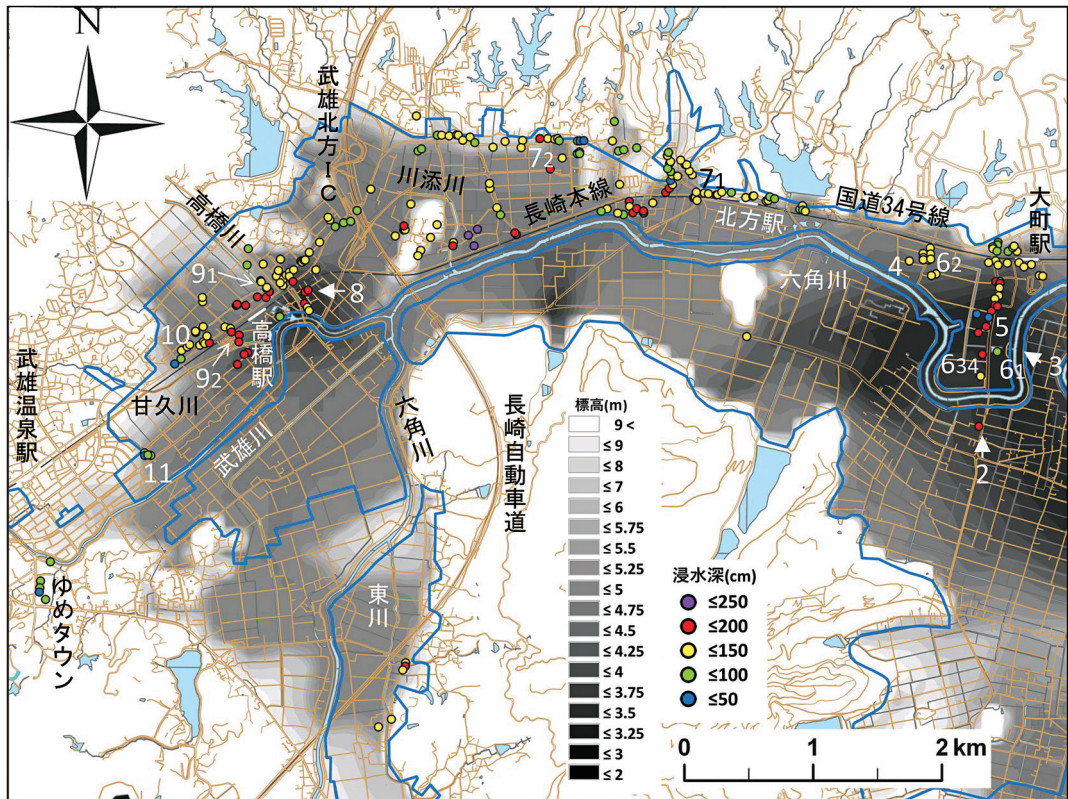
図10 六角川水系における標高図と筆者らによる現地での浸水痕跡調査から作成した浸水深 (cm) の分布図 (↑は写真の撮影方向, ↑は撮影場所)

図10にはDEM(Digital Elevation Model)を用いて作成した六角川水系の標高図と筆者らによる現地での浸水痕跡調査から作成した浸水深(cm)の分布図を示した。浸水深の調査では、地盤から建物地盤までと建物地盤から建物の浸水痕跡を足した値を浸水深(cm)とした。図8に示された推定浸水深(m)と図10とを比較すると、推定浸水

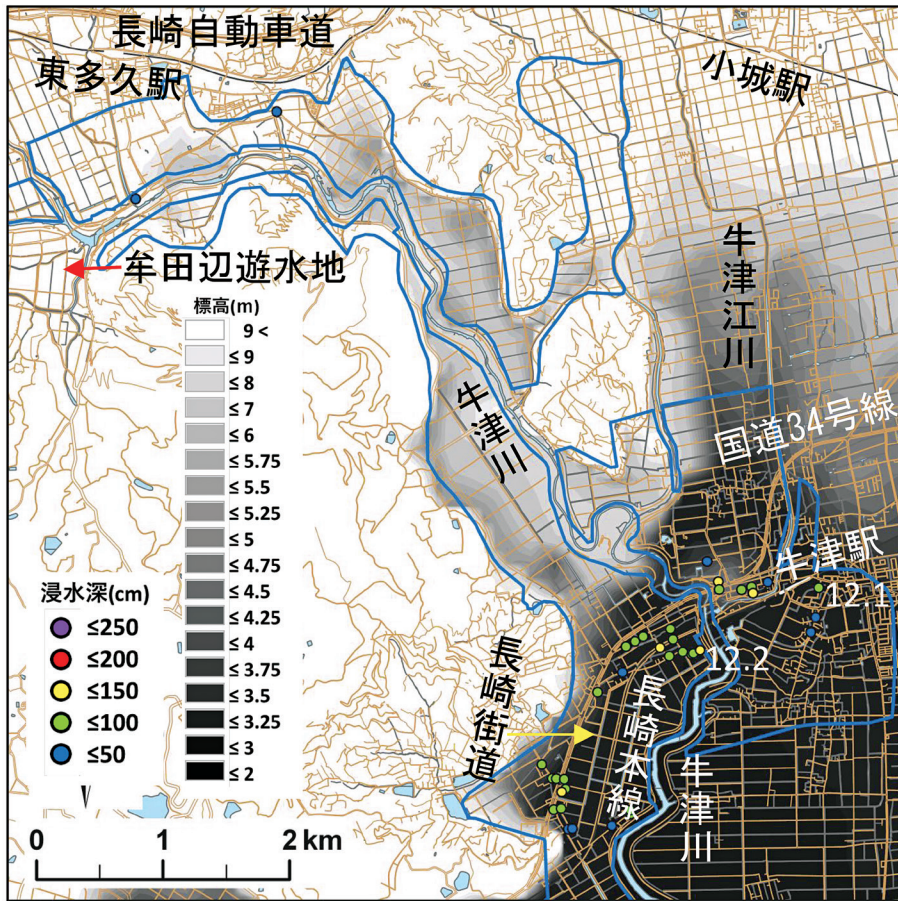
図11 牛津川水系の標高図と筆者らによる現地での浸水痕跡調査から作成した浸水深 (cm) の分布図 (12.1と12.2は写真12の位置)

8棟、一部損壊3棟、床上浸水70棟、床下浸水560棟の計643棟の住家被害が生じた。図11には牛津川水系の標高図と筆者らによる現地での浸水痕跡調査から作成した浸水深 (cm) の分布図を示しており、国道34号線や長崎街道沿いでは50 cm前後であるが、写真12(1)に示したように牛津川に近い低平地の農家では倉庫が1 m近くまで浸水する被害も確認されている。また、JR牛津駅前の商店でも50 cmの浸水被害が生じている(写真12(2))。なお、牛津川上流の多久市でも、表3にも示したように大規模半壊1棟、半壊29棟、一部損壊1棟、床上浸水41棟、床下浸水128棟の計200棟の住家被害が発生しており、牛津川沿いの左岸に立地する酒蔵では約40 cm浸水し、貯蔵していた日本酒の1割に当たる約1千本が水没する被害に見舞われた。

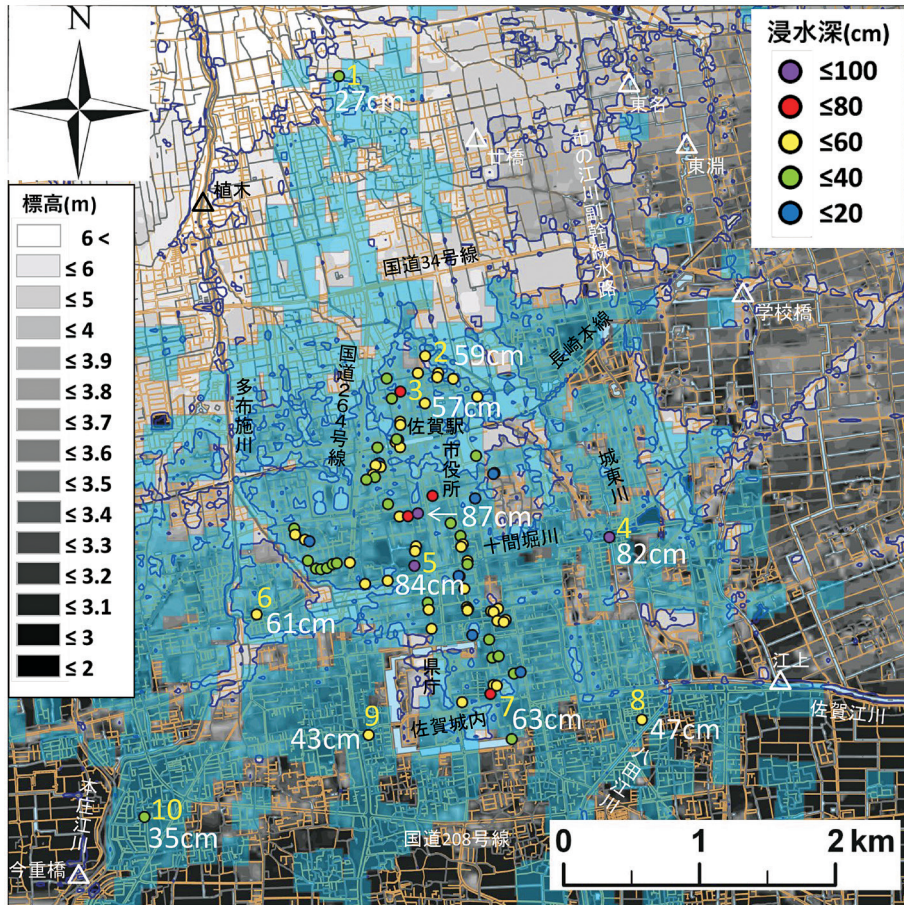
図12 佐賀市の市街地における浸水深 (cm) の分布図と浸水推定範囲 (1~10は佐賀市が設置している「スマート浸水標尺」により自動観測された水位の最高値。青色のメッシュは佐賀市が推定した浸水範囲, △は水位観測所)

図12には、佐賀市の標高図、筆者らによる現

地での浸水痕跡調査から作成した浸水深の分布(cm)、佐賀市において推定した浸水範囲の一部、図5で紹介した佐賀市内に設置されている「スマート浸水標尺」(自動計測型水標尺)で観測された浸水深(1~10)の最高値(佐賀市, 2019)等を示した。内水氾濫による浸水範囲は、有明海の干拓地を除く市内全域に分布しており、約3,400 haにも及んでいる。特に国道34号線からJR佐賀駅、佐賀城内を経て国道208号線(環状南通り)までの南北約4 km、多布施川の西側から市の江川副幹線水路までの東西約4 kmの範囲は、ほぼ全域で浸水被害に見舞われている。JR佐賀駅から佐賀城内までの旧市街地では40 cmを超える浸水が発生し、最高深は筆者らの観測で87 cm(唐人1丁目)、自動計測型水標尺では84 cm(No.5(勤興小学校前)、8時18分~28分で断続的)を観測している。写真13(1)はJR佐賀駅の北側の街区(神野東3丁目)に位置する飲食店で浸水深が61 cm、写真13(2)はJR佐賀駅と佐賀城内に挟まれた市街地(成章町1丁目)で浸水深が58 cmであり、1 mを超えるような浸水被害は確認されていないが、佐賀市の中心市街地の住宅密集地において集中豪雨により排水不良が生じ、内水氾濫が発生して浸水家屋等が増大したものと推察される。自動計測型水標尺で観測された浸水深と浸水の継続時間より、北部(No.1、降水強度に回答して浸水が発生するが、浸水深は浅い)、佐賀駅~城内(No.4・5・7・8、排水河川の水位の影響を強く受け、浸水時間が長い)、佐賀駅北側~国道263号線の西側(No.2・3・6・9・10、下流域の水位低下により浸水時間が短い)の地区に分類される。自動計測型水標尺は、1分間隔のリアルタイム観測で、データが10分毎にサーバーに集約されることから、浸水による避難の判断目安や今後の内水氾濫の対策に役立つものとして期待されている(佐賀市, 2019)。
