2019年台風19号による千曲川の 河川堤防の被害と河川管理

River embankment damage and management along the Chikuma River due to Typhoon No. 19 in October 2019

Mitsukuni TSUCHIYA¹

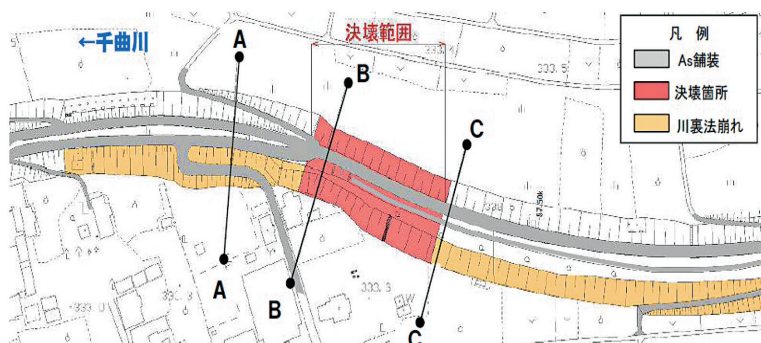
図5 穂保地区堤防決壊箇所平面図(国土交通省)

この決壊箇所は直轄管理区間であり、決壊した堤防(桜づつみ)は、従来の堤防に14 m 拡幅する築堤工事を12年間を要して行い、2016年に完成している。しかし、決壊箇所より5.5 km 下流の立ヶ花観測所の流域平均降雨量は196.8 mm/2日 を記録し、これは100年に1度の計画降雨量を10.8 mm/2日 上回り、計画高水位(T.P.334.95 m)は1.77 m も超過した。その結果、立ヶ花より上流の左右の堤防で数か所越水し、穂保地先の左岸堤防が約70 m にわたり決壊した(図5)。氾濫した浸水面積は約950ha である。氾濫した長沼・豊野地区等の被害は死者2名、床上浸水3,305棟、床下浸水1,781棟であった(信濃毎日新聞2019年10月18日刊)。周辺の堤内外地はりんご果樹栽培等が盛んな地域であり農業被害も甚大となった。当該箇所は千曲川の支川犀川の合流後(図3)、下流の立ヶ花の狭窄部(川幅約230 m)まで約12 km 区間は川幅約1,000 m、河床勾配1/1,100と緩勾配である。この決壊箇所を含む河道は千曲川下流のセグメント2(2-2)、(Bc)の区分にあり、細砂やシルトが堆積しやすい地形環境にある。かつての旧河道は蛇行し、湛水しやすく湿地帯でもあり、洪水の被害が大きい地域であった。このため大正9年に内務省堤防が建設されている。

脚部には水抜きドレーンを付けた構造である。吸出し防止シートは本来、本体堤防への水の浸潤による土砂の吸出し防止を目的にしたものである。しかし、この吸出し防止シートは上面、側面に覆土されている桜つつみの土砂と堤体を分離する素材となり、ここに浸透した雨水、あるいは越流し浸透した水が直接排水され滑りやすい境界面を作ってしまった可能性が推察される。図11③は図6(B-B～A-A断面)の決壊箇所の下流部であり、桜つつみ堤防(坂路)のり面も同時に崩落している。堤防天端は兼用道路であり舗装され市道でもある(図5)。赤色が決壊箇所、黄色は「川裏法崩」である。ここは「桜つつみ(側帯)堤防」でもあり決壊箇所も同じ構造である。また、河川にアクセスする道路が決壊箇所周辺の堤外地、堤内地に計6本ある。これを河川管理では「坂路」という名称で工作物設置許可基準(国土交通省平成6年9月22日)、河川管理施設等構造令(国土交通

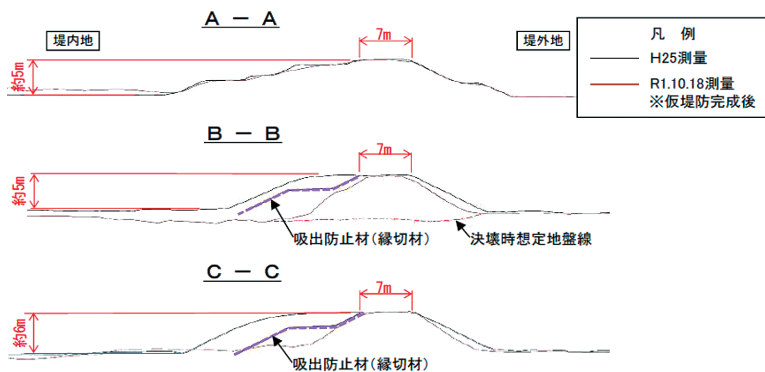
図6 穂保地区決壊箇所堤防断面図(国土交通省)

図5は穂保地区堤防決壊箇所の平面図、図6は決壊箇所を含む堤防の3箇所の断面図である。「桜づつみ(側帯)堤防」は図7に示したように斜線部の盛土のことで、堤防の側面に吸出し防止材(緑切り材)で仕切り、その上部に土砂で盛土し、堤防天端ですり合わせて裏のり面に厚さ30cmの衣土を置き、桜を植栽してわら芝で覆い築堤されている。衣土とは芝植生が降雨による侵食の発生を防止する目的で粘性土を標準として使用している。これは工作物設置許可基準(国土交通省平成6年9月22日)、及び河川管理施設等構造令(国土交通省平成25年7月5日改正)、第24条の二項、第二種側帯に該当する構造になっている(国土交通省北陸地方整備局)。吸出し防止材(緑切り材)は不織布のポリエステル製品で引張荷重が1トン/m以上である。

る裏のり側は本体堤防ではないため植樹を可能として実施している。河川法では堤防は樹木を植えることはできない。決壊箇所の近傍には堤防裏のり尻に非常用土嚢などを準備する施設がある。現地の調査でもわかったことは桜を植栽した桜づつみ堤防(側帯)で縦断的にはほぼ垂直に崩落している。図8は決壊から3日後の10月16日、国交省が撮影した決壊箇所の垂直写真である。また、①～④の角度から撮影した堤防の各構造を次の図9、図10、図11に示した。図9①は決壊部上流側の(側帯)崩落地点、図10②は桜づつみ(側帯)盛土の崩落した縦断面である。図6(C-C断面)の構造図からも、この箇所は残存した吸出し防止シートを境に縦断方向に垂直に崩落していることが明確に分かる。

省平成25年7月5日改正)などでは坂路の設置が不適当な箇所として堤外地の水衝部(川表部)となっている。また、坂路は計画堤防内に設置しないことを基本とするとしている。更に、決壊箇所の図6(B-B断面)は交通量も多く堤防の不同沈下も懸念されている。これらの課題の検証が必要となる。

国土交通省が2020年2月に住民説明会資料として決壊上流側の堤防開削調査の断面(図14)を公表している(国土交通省2020年2月27日)。この写真の堤防右端の土砂は仮堤防撤去の土砂と明記されている。それ以外は図7の桜づつみ堤防に示した標準断面及び図6(C-C断面)横断面図と同様である。側帯部の衣土をはじめ土砂(Bs-1砂質土)は点線ライン以上に盛土されていたが、崩落して

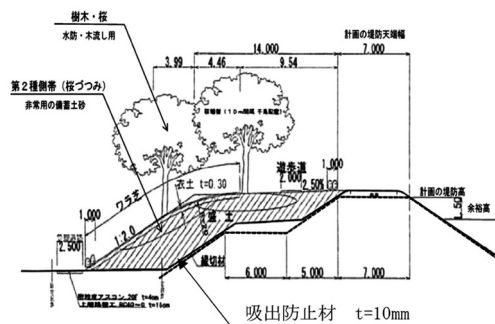
図7 長野桜づつみ工事標準断面図(国土交通省北陸地方整備局)

上記の省令等によると、この桜づつみ(側帯)の機能は堤防の安定を図るため非常用の土砂等をここに備蓄し、若しくは環境を保全するため、堤防の裏側の脚部に側帯を必要な箇所に設けた堤防と位置付けたものである。したがって、側帯であ

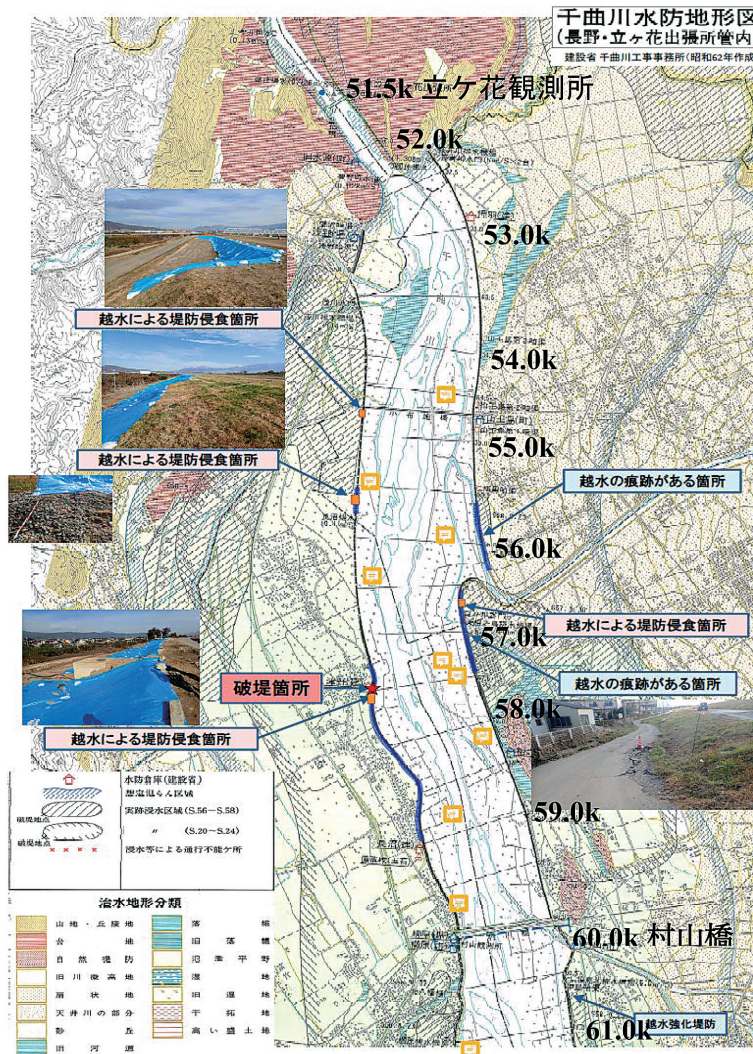
図15 河川敷土砂堆積・樹木及び越水箇所調査黄色□印：土砂堆積調査箇所、千曲川水防地形図に加筆

調査箇所は図15に示した黄色の□印の箇所である。河川敷は右岸側5箇所、左岸側5箇所の計10ヶ所で実施した。河川敷の利用形態はリンゴ果樹園4ヶ所、栗果樹園2ヶ所、桃果樹園1ヶ所、裸地2ヶ所、サッカー場1ヶ所となっている。果樹木調査は樹高、目通し高の樹幹直径の測定を実施し、メジャー、距離計、スタッフを使用した。果樹木調査では樹木密度の評価を行うことを目的とした。なお、一般樹木は河畔を中心に広範囲に存在していたため重点的に調査を実施した。

調査結果の一覧を表2に示した。土砂堆積深の調査では平均堆積深の最大値は左岸55.5k付近のリンゴ果樹園38.05 cm(計測箇所数20ヶ所)、最小値は右岸57.0k付近の北相之島のリンゴ果樹園で11 cm(計測箇所数4ヶ所)となっている。全体的に地質は上層がシルト、下層が粘土で構成されている。全調査地点の10ヶ所の平均値23.18 cm、左岸側の平均値31.53 cm、右岸側の平均値は13.16 cmである。

これらの計測・目視から推定すると堆積深の上層がシルト、下層が粘土または下層細砂となっている箇所もある。上流および左岸ほど上層シルト・下層細砂が多くなっている。これは洪水により砂など比重の大きなものが最初に掃流力で運ばれて沈殿し、その後、水位が上昇し滞留が始まる。更に、流速が減衰する箇所から徐々に浮遊しているシルトが沈降していた現象と考えられる。また、河川敷の左岸は右岸の2倍以上堆積しやすいことも分かった。小布施橋上流55.5k付近から57.0k付近の左岸ではシルトの堆積が顕著であった。右

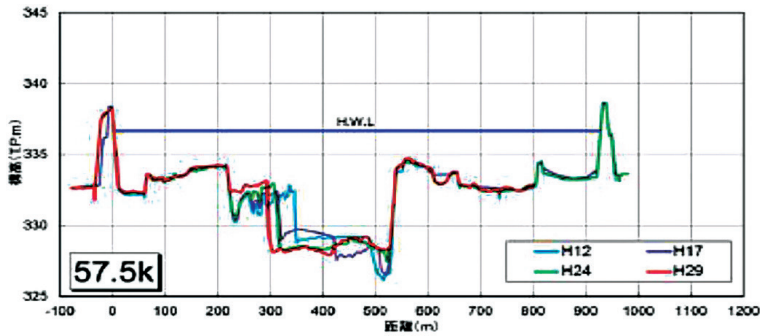
図25 千曲川左岸57.5k 堤防決壊付近の河川断面 (千曲川河川事務所)

図24は57.5k付近の決壊箇所を下流方向に見た鳥瞰である。ここでは堤防決壊後から洪水が低減している状況下にある。左岸高水敷の流れは決壊箇所に向かう流れが上流、下流からも形成されている。この地点は川幅950 m、低水路幅230 mである。高水敷は横断面から左岸側約300 m、右岸側約420 mである（図25）。河川勾配は1/1,100である。

しかし、当該箇所は高水敷に高密度の果樹林が

あり、洪水時は滞留し易い。また、河畔の樹林帯は粗度を大きくする。一方、低水路は洗堀が一層進行すると考えられる。河川敷の樹木は河川管理の重要な課題である。この洪水では下流の立ヶ花狭窄部によって上流の河道幅の大きい高水敷は貯留地化し、堤防天端までの水位上昇期は下流から上流に向かって水位が上昇していたものと推察することができる。

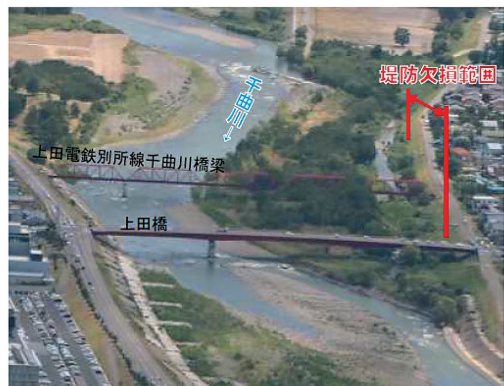
しかし、上田市城下の諏訪形地先周辺の河道・河床の変動は昭和22年9月（1947）、平成元年11月（1999）、平成16年11月（2004）と過去3回の上空写真の資料（国土交通省千曲川河川事務所2019）があり、砂州形成の消長は経年的に激しく、左右の御所・天神護岸整備工事（平成11、12、17、25年）が行われてきた（国土交通省千曲川河川事務所2020）。台風19号による洪水後の上田電鉄・上田橋の前後の河床変動は左岸側の砂州が一扫されている（図32）。洪水出水前後の砂州の変動も交互砂州の特有の動態を示している（図33）。直線区間の交互砂州の形成は瀬と淵が一对に形成され、河床は自励現象として必ず移動することは過去の事例でも明らかである。

図33 洪水前の河床状況。左岸側に大きな砂州がみられる（写真：千曲川河川事務所）

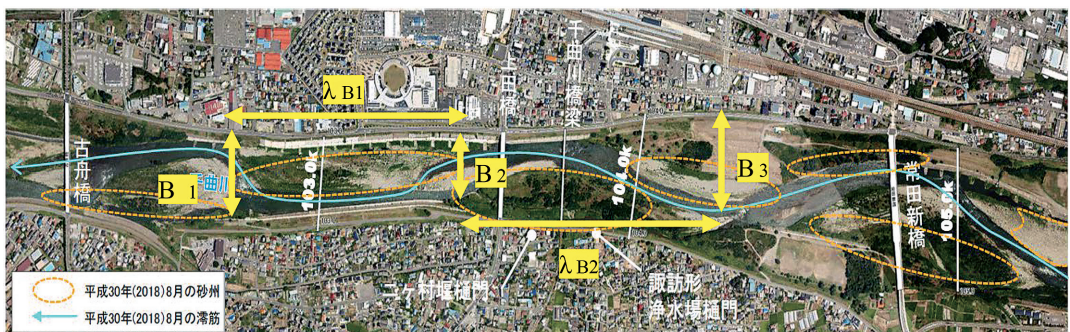
図35 上田市城下諏訪形地先の洪水前の砂州と滯筋(2018.8撮影:国土交通省資料に加筆)

図35は洪水前年の2018年8月の砂州と滯筋(水色)の状態である。また、 λ_{B1} 、 λ_{B2} は砂州の半波長であり、B1、B2、B3は川幅である。図36は台風19号の洪水後の2019年10月16日の砂州と滯筋である。欠損箇所前後の約2 km区間の滯筋と砂州の波長(λ)を図35と比較して見ると、滯筋ともにはほぼ位相が左右河岸で逆転する大きな変化となっている。1999年から2018年まで上田橋、上田電鉄橋梁のある左岸側には大きな砂州が形成されていた(国土交通省千曲川河川事務所2020)。図36は砂州があり水衝部ではなかった箇所が、洪水後すべて水衝部となっている。このような砂州(短列)の形成は交互砂州(Alternating Bar)と定義されている。各地の河川のセグメント1(Bb)の区間では大きな洪水によって土砂は輸送され、洪水イベントのインターバルを保ちながら同様な変動が繰り返されている。これは水理的な自励現象ともいえる。

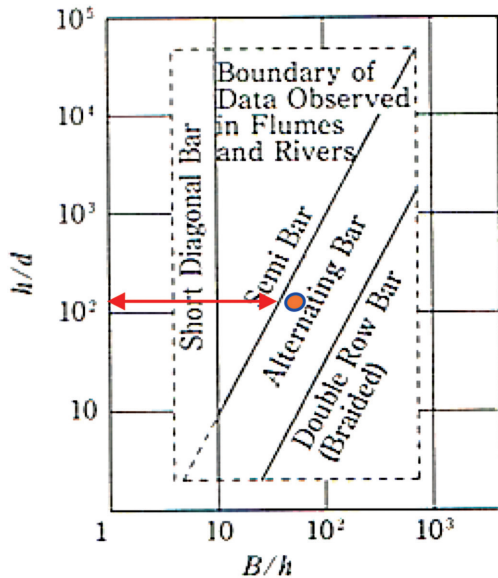
図37 中規模河床形態の領域区分(土木学会水理公式集, 平成11年版7刷・平成22年1月)に加筆

そこで、土木学会水理公式集(2010)から既往研究である中規模河床形態の領域区分の検討を試みた。表4は川幅、交互砂州の波長、粒径、水深に使用した数値の一覧である。ここで、水深 h と砂礫の代表粒径 d の比(h/d)、川幅 B と水深 h の比(B/h)を当該箇所に適応した。図37の赤丸に示すように交互砂州の領域にあることがわか

る。ここで、水深 / 粒径の比は $h/d : 5000/19 = 263$ 、川幅 / 水深の比は $B/h : 265/5 = 53$ 、 $d = 19 \text{ mm}$ (粗礫) で算出している (地盤工学会編2010)。

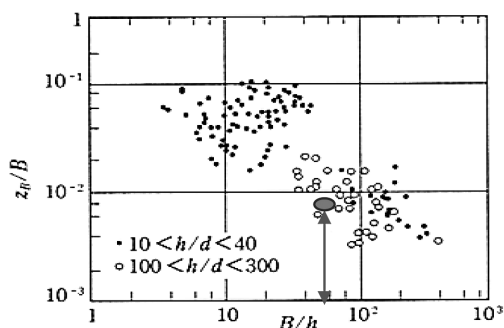
図40 砂州波高と水深の関係(土木学会水理公式集, 平成11年版7刷・平成22年1月)

次に、交互砂州の波長と波高の関係を検討した。波高 (Z_B) の定義は図38の1波長区間の河川断面 (A-A') の水衝部の洗堀深さを示している。この深さは堤防調査委員会の資料から、千曲川橋梁直下の砂州が最大7,100 mm 侵食し、決壊した護岸基礎からは4,000 mm 侵食している (図39の上図)。なお、護岸決壊箇所においても6,400 mm 侵食を受けている (図39の下図)。以上の検討から砂州波高と水深の関係は図40の赤点の位置となる。なお、 $B/h : 265/5 = 53$ 、 $Z_B/B_2 = 7/200 = 0.035$ で算定している。水深に対して川幅が大きいほど右下へ移動し、川幅が小さいほど左上に移動している。砂州波高 (Z_B)、即ち、侵食深さは大きくなっている。
