2022年8月豪雨により新潟県村上市・関川村で発生した土石流・洪水災害の被害調査

山本晴彦¹・古場杏奈¹・縞居和哉¹・坂本京子¹・岩谷潔¹

Damage Investigation of Debris Flow and Flood Disasters in Murakami City and Sekikawa Village of Niigata Prefecture by Heavy Rainfall of August, 2022

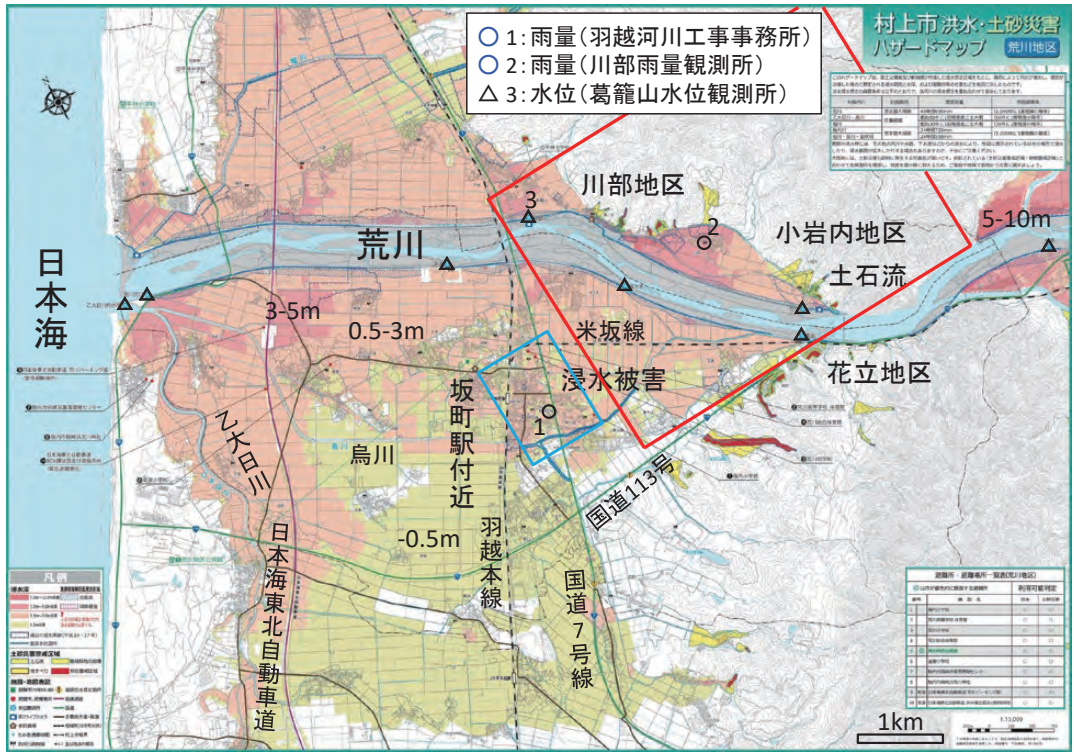
図10 村上市 洪水・土砂災害ハザードマップ(荒川地区)(赤色枠は図12, 水色枠は図19の範囲, ○:雨量観測所(1:羽越河川国道事務所, 2:川部雨量観測所), △:水位観測所(3:葛籠山水位観測所))(村山市, 2020, 筆者らが地名等を加筆)

図10には、「村上市 洪水・土石流災害ハザード

マップ」（荒川地区）を示した（村上市，2020）。図中の赤色枠は図12の範囲，水色枠は図19の範囲を，○は雨量観測所（1：羽越河川国道事務所，2：川部雨量観測所），△は水位観測所（3：葛籠山水位観測所）を示している。ここで，荒川は48時間で658 mmの想定雨量（1,000年に1度程度の確率）に基づく浸水想定を示している。ここでは，荒川兩岸で0.5 m以上，河口兩岸付近では3～5 mで，川部地区や花立地区の一部では5～10 mの浸水深が想定されており，荒川の外水氾濫によりほぼ全域が浸水する水害リスクが高い地域となっている。また，今回の災害で甚大な土石流災害が発生した荒川右岸の小岩内地区，川部地区や左岸の花立地区の国道113号沿いでは，土石流災害警戒区域（土石流，急傾斜地の崩壊）に指定

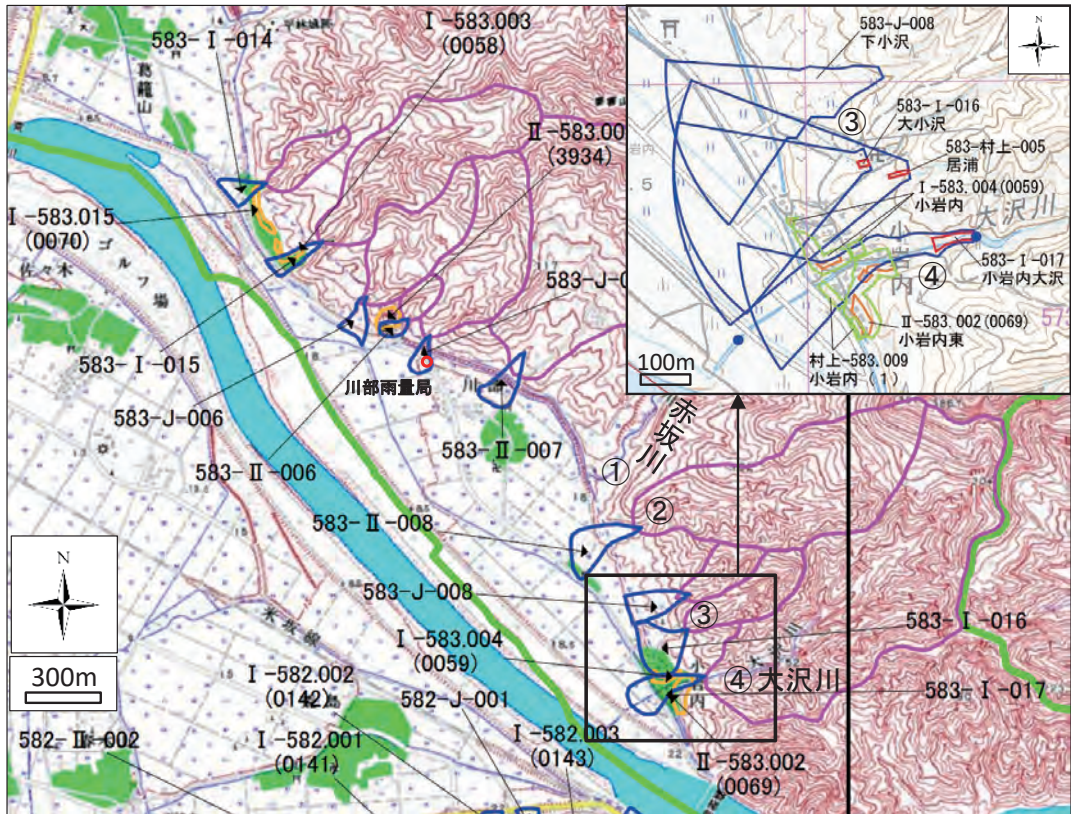
図12 土砂災害危険箇所図(村上市, 2019; 土石流危険渓流(ピンク色・青色), 傾斜地崩壊危険箇所(薄茶色)と土砂災害警戒区域箇所図(左上, 新潟県土木部砂防課, 2019; (急傾斜地の崩壊(緑色: イエローゾーン, 橙色: レッドゾーン), 土石流(青色: イエローゾーン, 赤色: レッドゾーン)) (筆者らが加筆)

空中写真1(国際航業株式会社・株式会社パスコ提供)には, 土石流が発生した村上市小岩内・川部地区の被害状況(国際航業株式会社・株式会社パスコ, 2022)(①～④は大規模土石流の発生溪流, 赤色枠は空中写真2の範囲)を示した。北西の川部地区の①から南東の小岩内地区の②③④までの4か所で大規模な土石流が発生しており, 赤坂川・大沢川や小規模な溪流の上流で土砂の崩落が確認できる。図12には土砂災害危険箇所図(村上市, 2019)と図中右上には小岩内地区を括

大した土砂災害警戒区域箇所図(新潟県土木部砂防課, 2019)を示した。川部地区では9か所, 小岩内地区では6か所が土砂災害危険箇所、右上に示した小岩内地区の土砂災害警戒区域箇所図では4つの小河川・溪流(北から下小沢, 大沢川, 居浦, 小岩内大沢)が土砂災害警戒区域箇所に指定されていることがわかる。また, 小岩内大沢の大沢川の兩岸は, 急傾斜地の崩落箇所にも指定されている。

図(新潟県土木部砂防課, 2013)および筆者らの現地調査に基づく住家等の被害状況を示した。なお, 空中写真2と図13の番号(1~25)は一致している。小岩内地区に位置する大沢集落は扇状地の扇央の上に立地し, 中央には小河川の大沢川が流れ, 両岸と集落中央を南北に通る道路沿いには住家や倉庫・土蔵が建ち並んでいる(11~13, 16~22)。扇状地両端の小高い山麓部には擁壁が設けられており, 右岸側の高台も住宅等(24・25外)が密集している。なお, 図12(右上)は土砂災害警戒区域箇所図, 図13は土砂災害警戒区域・土砂災害特別警戒区域の区域図であるが, 両者における3か所の範囲はやや異なって示されている。

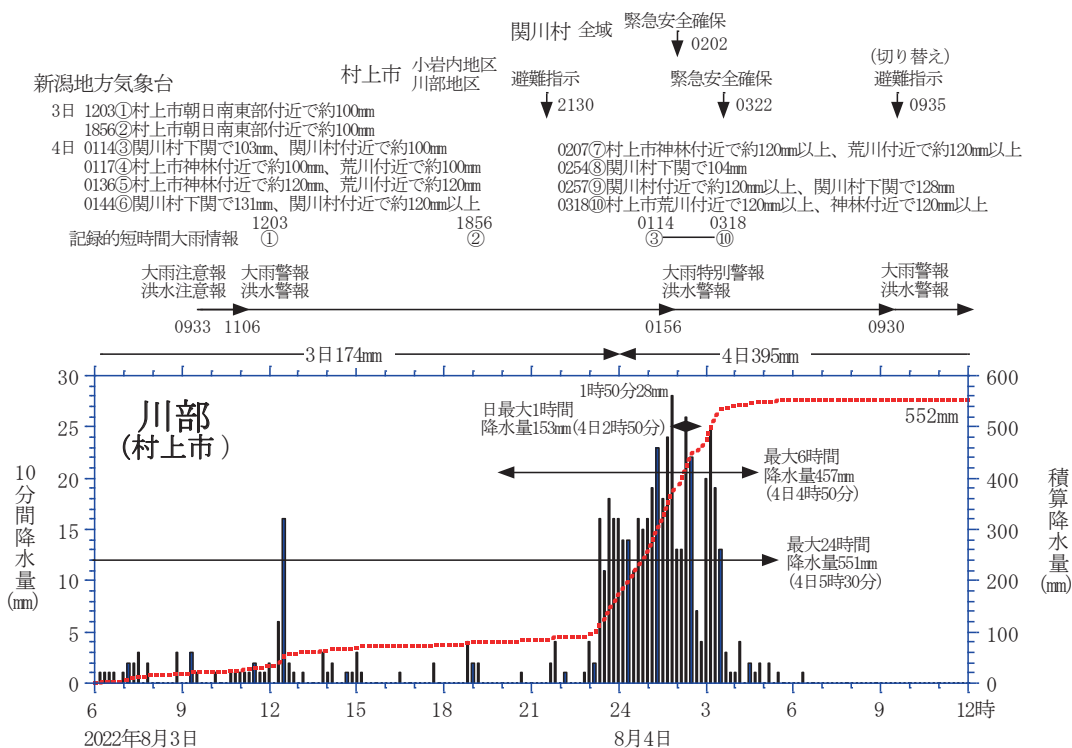
図14 川部雨量観測所で観測された10分間降水量と防災情報等の推移

図14には，小岩内地区の大沢集落から北西約1.4kmに位置する川部雨量観測所（位置は図12を参照，東に小岩内地区が隣接）で観測された10分間降水量と村上市（小岩内・川部地区）と関川村の防災情報，気象台の注意報・警報・大雨特別警報等の推移を時系列的に示した。新潟地方気象台では，村上市に対して3日9時33分に大雨・洪水注意報，11時6分に大雨・洪水警報に切り替えて注意を周知している。3日の日中には図7で掲げた村上市の高根（三面川上流）で断続的な豪雨に見舞われており，12時3分と18時56分には市内の朝日（旧朝日村）南東部付近（三面川上流）で約100mmの豪雨が降ったと記録の短時間大雨情報を発令している。両者の発令を踏まえて村上市役所では避難指示を14時38分に村上地域上海府地区（1,108人），朝日地域全域（9,617人），山北地域全

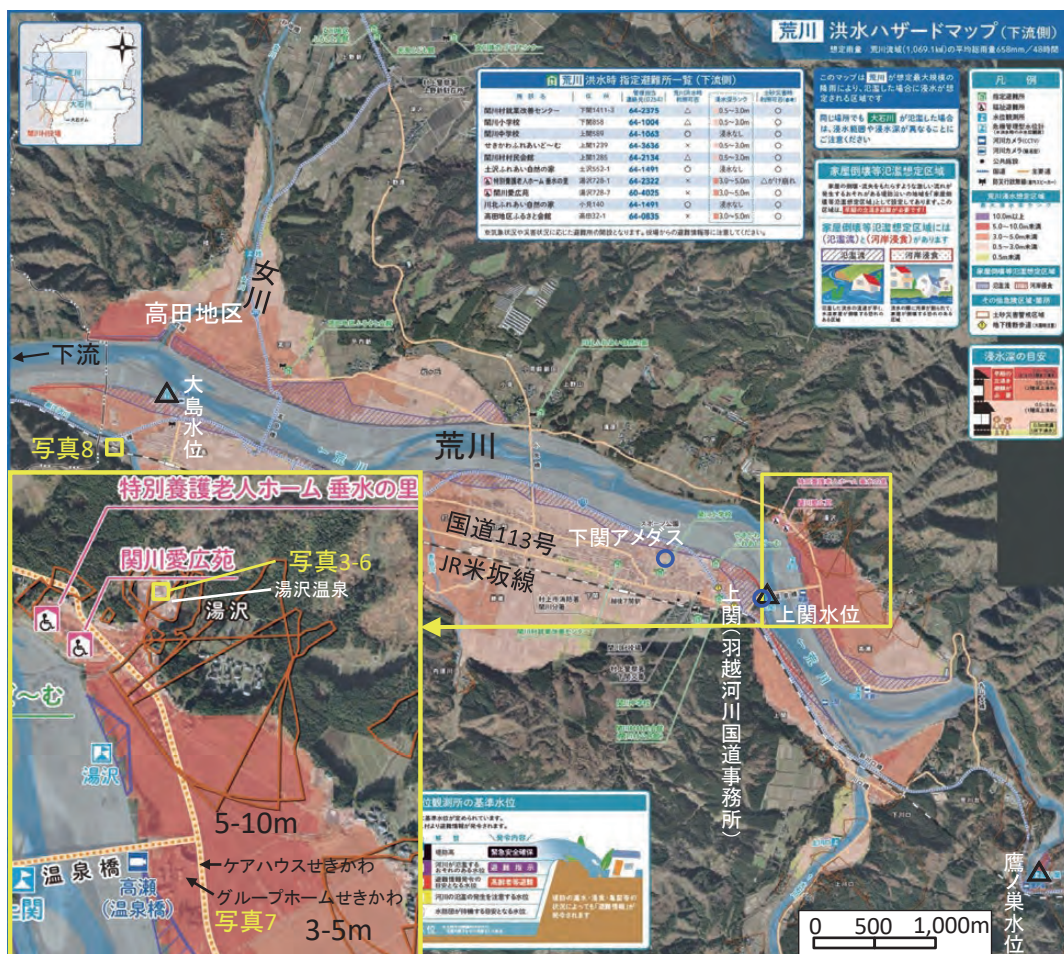
図15 荒川洪水ハザードマップ(下流側)(関川村役場, 2022) (○:雨量観測所, △:水位観測所, 筆者が加筆)

荒川中流に位置する関川村は、江戸時代には村の中心の下関が宿場町として栄え、周辺には荒川峡温泉郷(高瀬、雲母、湯沢、鷹ノ巣)が立地する人口5,000人弱の山村である。図15には、荒川洪水ハザードマップ(下流側)(関川村役場, 2022)を示した。村内には下関アメダスの外、上関に羽越河川国道事務所の雨量計、大島・上関・鷹ノ巣に水位観測所が設置されている。想定最大規模の降雨(658 mm/48時間)により、村の中央を東西に走る国道113号やJR米坂線をはじめ、村内の大部分が浸水し、最大5～10 mの浸水深が想定されている。

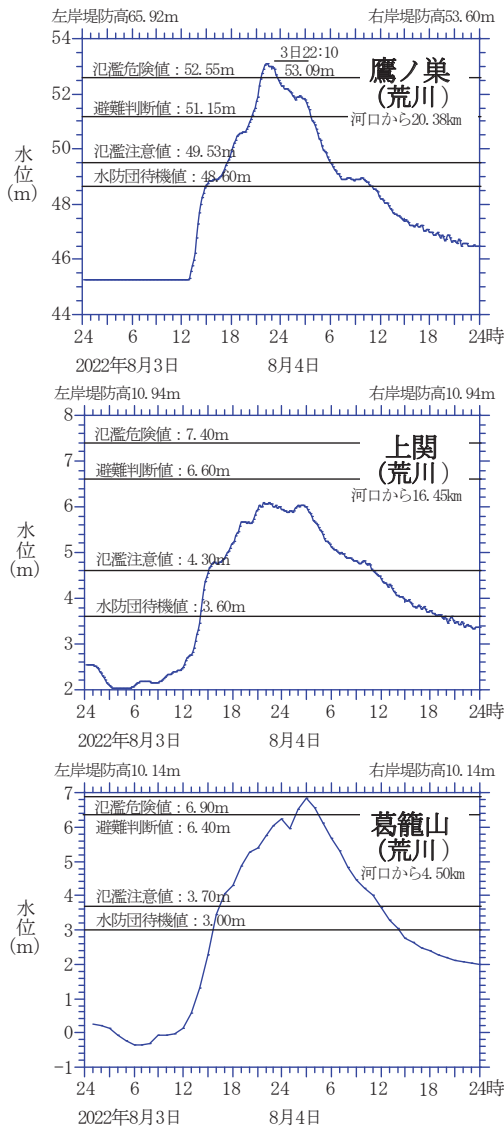
図16 葛籠山(村上市)、鷹ノ巣・上関(関川村)の水位観測所で観測された荒川水位の推移

図16には、荒川の上流側から鷹ノ巣・上関(関川村)、葛籠山(村上市)の水位観測所で観測され

た荒川水位の推移を示した。関川村の中心の温泉橋左岸に位置する上関水位観測所では、3日夜遅くから翌4日未明にかけての集中豪雨に伴い水位が上昇しているが、避難判断値の6.60 m には達することはなく、外水氾濫が生じることはなかった。しかし、温泉橋右岸の水田が広がる低平地では、前掲した湯沢温泉街を流れる湯蔵川からの濁流が流れ下り、一帯では浸水被害が発生している。ここには平屋建ての高齢者施設の「グループホームせきかわ」(入所者9人)が立地しており、写真7に示したように床上63 cm の浸水被害(地盤高101 cm)に見舞われている。隣接する3階建ての

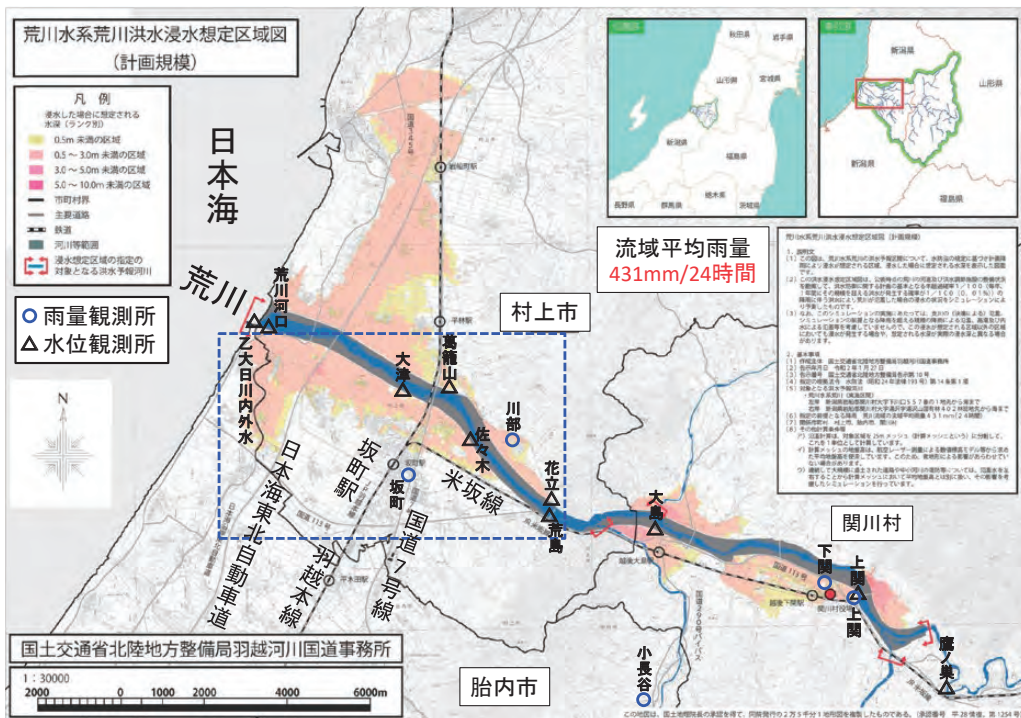
図17 荒川水系荒川洪水浸水想定区域図 (計画規模) (羽越河川国道事務所, 2017) (青色破線枠は図18の範囲, 筆者が地名等を加筆)

村上市の荒川地区(2008年に旧荒川町から合併)は、荒川下流の左岸に広がる36.7 km²の平坦な水田地帯に位置している。図17には、羽越河川国道事務所が作成した「荒川水系荒川洪水浸水想定区域図」(計画規模)を示した(羽越河川国道事務所, 2017)。なお、図中の青色破線枠は図18の範囲を示している。流域平均雨量が24時間で431 mm(超過確率が1/100年)の想定で作成された洪水浸水

想定区域図では、羽越本線より下流の水田地帯では0.5～3mの浸水が広い範囲で想定されているが、今回の豪雨で甚大な浸水被害に見舞われたJR坂町駅付近は、浸水が想定されていない。しかし、図10で前掲した超過確率が1/1,000年の想定最大規模（流域平均雨量が48時間で658mm）の洪水ハザードマップでは、坂町駅付近では0.5～3mの浸水が想定されている。ただし、これらの浸水想定は荒川の外水氾濫によって生じる被害想定であり、今回の豪雨により発生した「内水氾濫」や小河川の「大沢川」の「溢水」による浸水被害は想定されていない。図18には、国土地理院が作成した今回の豪雨による「浸水推定図」を示した（国土地理院「地理院地図」より転載）。「浸水推定図」の水色で描かれた範囲が浸水したと推定されたエリアであり、坂町駅から国道7号にかけての
