令和元年東日本台風による世田谷区・大田区の浸水被害に関する分析 —防犯ビデオによる浸水位・流向流速の変化—

伊藤和也¹・三上貴仁²・田中剛¹・末政直晃¹

Analysis of Inundation Damage in Setagaya and Ota Wards by 2019 Typhoon Hagibis: Flood Flow Velocity, Direction and Inundation Depth Estimation Method Using Security Video

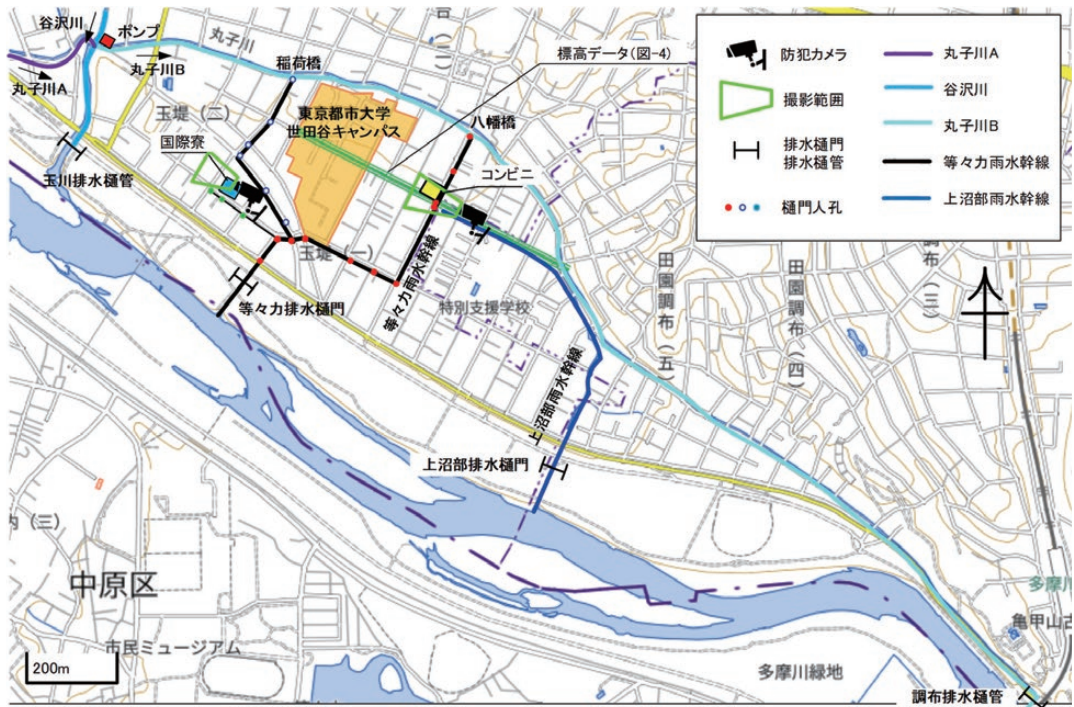
図1 対象地域の水門（樋管・樋門・雨水幹線）の概略図と防犯カメラ位置

本論文の対象地域の地形的な概況について文献⁵⁾を基に簡単に示す。当該地域は、多摩川下流の左岸に位置し、図1に示すように南側を多摩川、

西側を谷沢川、北から東側を丸子川と3河川に囲まれた地域である。谷沢川は玉川排水樋管、丸子川は調布排水樋管によって多摩川へと注いでいる。また、これとは別に対象地域には等々力排水樋門(世田谷区)と上沼部排水樋門(大田区)が整備されており、対象地域や坂上の地域からの雨水を多摩川に排水させている。

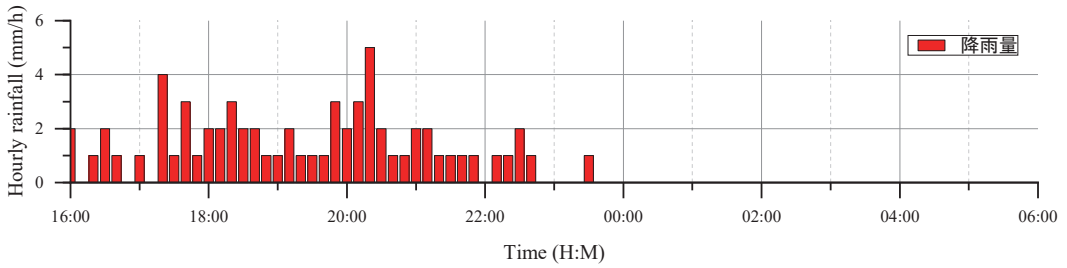
(a) 10分降雨量(玉川観測所)

前のものである。防犯ビデオの一部抜粋したものを写真2に示す。また, 多摩川の当該地区の推定水位(玉川観測所と田園調布(上)観測所の水位データから等々力排水樋門の水位を線形補間で推定⁵⁾)に2つの防犯ビデオの浸水位を追加したものと玉川観測所の10分降雨量を図2に示す。ここで, 防犯ビデオの浸水位は, ガードレールや電灯など被災後にも位置が不動である箇所を後日測量

して、基準点の標高に浸水深を加えて浸水位 (TP) としたものである。なお、災害発生当日は世田谷区玉堤地区では停電が発生したため国際寮前の防犯カメラ映像は19:20以降欠測している。しかし、国際寮の寮生や海外からサバティカルでショートステイしていた客員教授¹¹⁾が撮影した写真等からそれ以降の浸水位を特定している。図2を見ると玉川排水樋管を全閉する19:30前から国際寮前では浸水が始まっている。これは、国際寮付近がこ

の周辺では最も標高が低い窪地であるため道路上の雨水が集水されていることに加えて等々力排水樋門につながる等々力雨水幹線の上の人孔のうち、国際寮に近い箇所が標高 TP 8.5 m と低くなっているため、多摩川の河川水位が TP 8.5 m を超えた16:00くらいから逆流してきたものと考えられる。その後の浸水位は等々力排水樋管での多摩川水位推定値と整合しており多摩川水位が低下すると浸水位も低下している。これは、国際寮周辺が

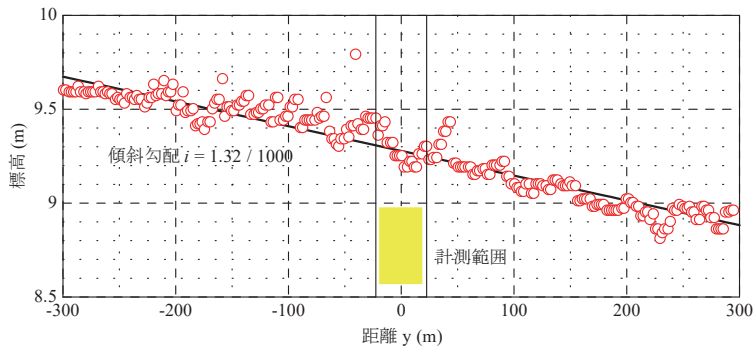
図4 測定箇所での標高と傾斜勾配

ため、合成速度は谷沢川(西側)から田園調布(東側)へ流下する方向を「正」と考えても問題はない。図3の凡例については、白抜きを谷沢川から田園調布へ、色塗りを田園調布から谷沢川へ流れていることを示している。また、図4は計測箇所周辺での標高と傾斜勾配の関係を、図5には浸水位(図2(c))に画像解析から得られた平均速度と Manning式にて得られる速度を追加したものをそれぞれ示す。当該箇所は約1/1000の勾配で緩やかに谷沢川方面から田園調布へ下っている場所である。まず、10/12 19:04に最初の浮遊物が谷沢川方面から田園調布方面に流れている。10/12に計測した軌跡の多くで交差点にて一旦多摩川側に流れる傾向がみられる。環八側と多摩川側では多摩川側の標高が低く、加えて環八側の坂上から流下してくる水もあり、水の流れとしては多摩川側と田園調布側への流れがあるものと言える。10/12の間の合成速度の多くは交差点までは約0.5 m/sであるが交差点を過ぎると速度が加速的に増加して最大2.35 m/s程度まで速くなる。
