令和5年6月2日に発生した愛知県豊橋市における中小河川の氾濫について

The Field Survey of Flooding of Yagyu and Umeda Rivers in Toyohashi City, Aichi Prefecture, on June 2, 2023

Abstract

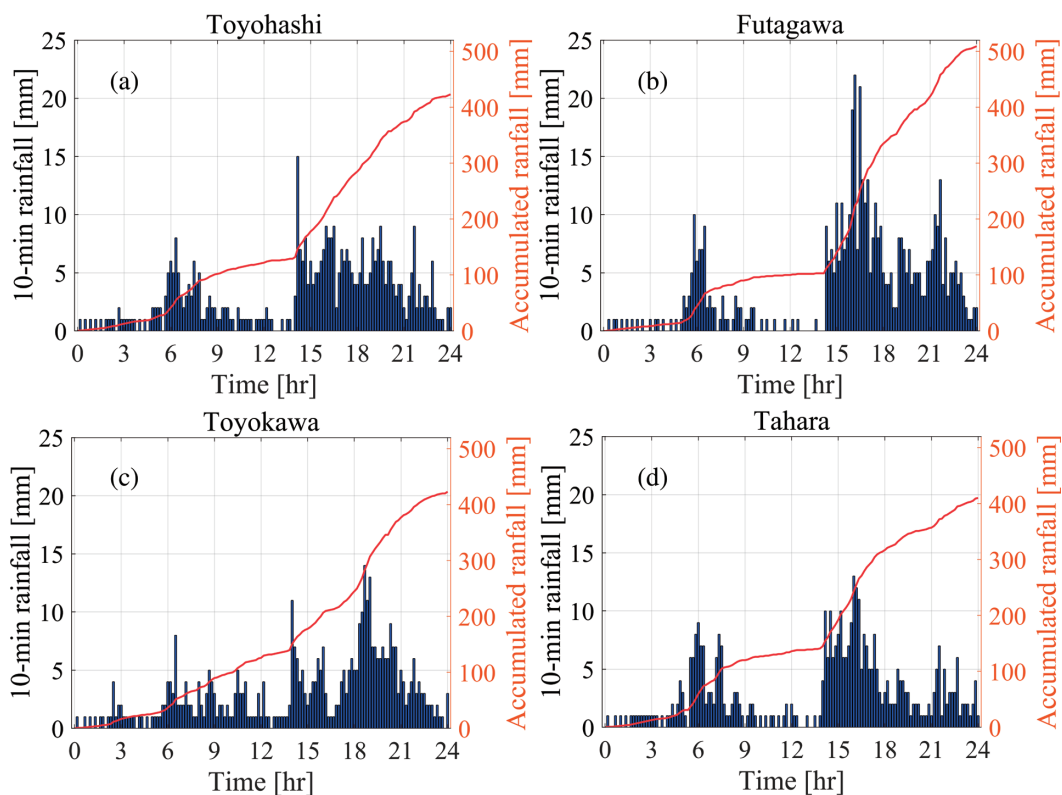
図2 (a) 豊橋, (b) 二川, (c) 豊川, (d) 田原観測所における10分間降水量(青)と24時間積算降水量(赤線) データ：愛知県「川の防災情報」による10分間降水量の観測値を利用

はそれぞれ豊橋 (図 2 a), 二川 (図 2 b), 豊川 (図 2 c), 田原 (図 2 d) となっている。いずれの地点においても積算降水量は300 mm を超えており, 全 4 地点で400 mm 以上の大雨が観測されている。豊橋市には一級河川である豊川付近の観測所 (豊橋) と, 二級河川の梅田川付近の観測所 (二川) が設置されているが, 二川の積算降水量は508 mm となっており, 豊橋観測所 (421 mm) よりもさらに大きい降水量であった。周辺地域の中では, 二川が最も大きな降雨を観測している。時間雨量のピークは, 線状降水帯情報が発表された時間帯と整合しており, 豊橋においては14時半頃, 二川では16時から17時, 豊川では18時40分から19時20分, 田原では16時10分か16時30分, 蒲郡では13時50分から14時10分となっている。10分間降水量についても, ピーク値は二川で最大となっており, 16時20分に22 mm の雨が観測された。二川は梅田川の上流地域であり, また柳生川の上流にも近い。そのため, 二川地域での大雨は直接的に 2 河川の氾濫につながったものと考えられる。

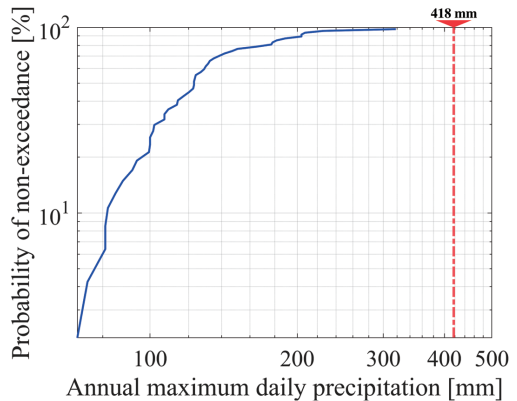
図 3 アメダス豊橋における46年間の日最大積算降水量の非超過確率分布 (赤線: 本災害)

ているが, 本報告ではそれらの影響を無視して期間を通した解析を表示している。図 3 にワイブルプロットを利用した非超過確率を示す。これまでに統計史上最大となった降雨量は1983年の318 mm であったが, 本災害においてアメダス豊橋で観測された日積算降水量は418 mm で, これまでの最大値を100 mm 超えての更新となった。この結果からも, 本災害における雨が大きな外力であったことが見て取れる。

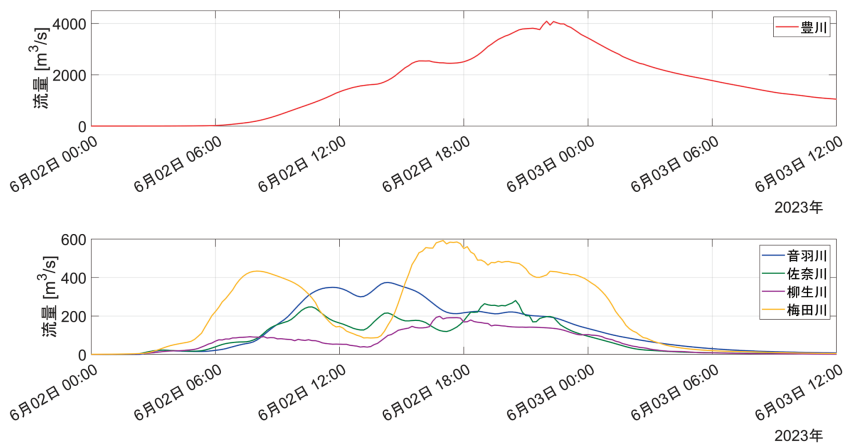
図 4 RRI による各河川における流量の時系列
降水量には DIAS 提供の XRAIN を利用

Runoff-Inundation model) を用いて⁵⁾、DIAS 提供の XRAIN データを入力降雨として使用した。対象は、豊橋市および豊川市を流れる豊川(当古)、音羽川(国府)、佐奈川(佐土)、柳生川(花田)、梅田川(浜道)の計5水系の水位観測地点とした。RRI で使用する地形データや降雨流出パラメータの設定については、先行研究に倣い設定した⁶⁾。国土交通省中部地方整備局豊橋河川事務所提供のHQ式では最大流量は22:40で4,165 m³/sとなっている(実際の観測値はデータ精査中につき後日提供される予定)。再現計算において、同地点の最大流量は6月2日22:10の4,086.2 m³/sであり、豪雨による流量の傾向を捉えている。また二級河川についても、柳生川で15時-17時のピークを表現できており、また梅田川流域で観測された朝と夕方の2回のピークを表現できていることから、流量の再現ができていないと判断した。本報告では特に柳生川と梅田川の最大流量(1時間平均値)について述べる。柳生川の最大流量は198.6 m³/s、梅田川の最大流量は592.2 m³/sであり、いずれも6月2日16:50に記録した。この時間は既に氾濫が発生しており、RRIにおいても河川沿いに0.3 m程度の浸水深が算出された。柳生川と梅田川では、計画高水流量はそれぞれ柳生川で200 m³/s、梅田川で600 m³/sとなっていることから、当時の流量が計画高水流量に匹敵または瞬間的には超過するものであったことが推察される。一方で、堤防法面上の植生影響による水位かさ上げ効果等の複雑な要因が重なったことも考えられるため、今後詳細な解析が必要である。

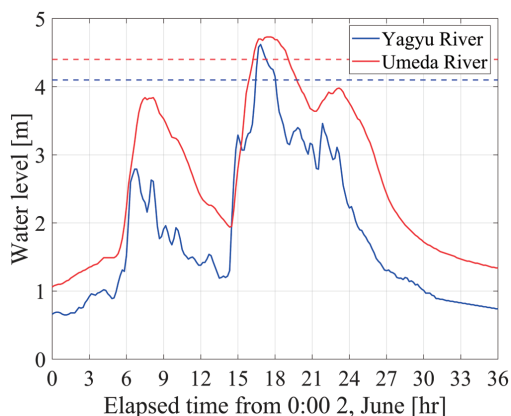
図5 柳生川(花田;青線)と梅田川(浜道;赤線)における水位の時系列(破線:堤防高)データ:愛知県「川の防災情報」による10分間水位の観測値を利用

愛知県による水位観測によると(図5)³⁾、6月2日には2回の大きなピークが観測されており、1回目は8時、2回目は16時50分である。2回目のピーク時には、16時30分に水位が堤防高(4.10 m)を上回り、氾濫が発生し、その後最大水位4.62 mにまで達した(写真1左)。水位が堤防高を下回ったのは18時10分であり、約1.5時間越水が発生していたと推察される。6月3日に実施した現地調査の結果(図6)、植生の倒伏方向と周辺の漂流物分布より、越水箇所は観測所付近の境橋上流の2か所、境橋下流の1か所であったことが推察される(写真1右)。いずれも右岸側からの越水であった。水の痕跡高調査と地域住民への聞き取りの結果、浸水範囲は越水箇所を中心

愛知県による水位観測によると(図5)³⁾，梅田川では計3回のピークが観測されており，内2回は柳生川と同じく朝と夕方であり，3回目は23時10分に観測された。3回目のピークは，大雨の中心部は隣接する豊川市付近であったが，南西から北東に向かう雨雲による降雨影響と考えられる。16時20分には4.52 mとなり，堤防高を超過し越水が発生した。最大水位は17時20分の4.70 mであり，堤防高を超過していた時間は計2.5時間である。6月3日から4日にかけて実施した現地調査の結果(図8)，植生の倒伏方向と周辺の漂流物分布より，越水箇所は観測所付近の御厩橋上流の1か所，御厩橋下流の2か所であったことが推
