速報

2003年台風10号による沙流川洪水の橋梁被害と流木の挙動

Damage of Bridges and Behavior of Driftwood in the Saru River by Typhoon No.10 2003 Flood

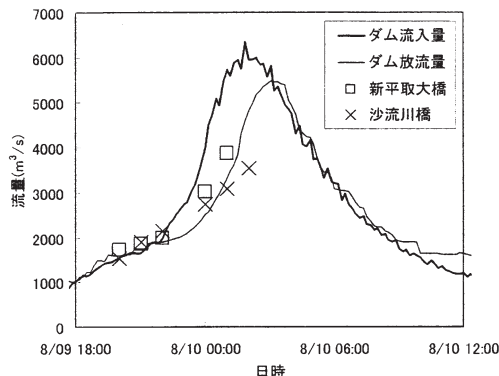
図 5 二風谷ダムの流入および放流量

図 5 は、沙流川の中流部河口から約 21 km 上流に位置する二風谷ダムの流入量と放流量を示したものである。今回の洪水における二風谷ダムの最大流入量および最大放流量はそれぞれ約 6,400 m³/s および 5,500 m³/s であった。ダムによりピーク流量を約 900 m³/s カットしたにもかかわらず、ダム下流の水位観測所の記録によると計画高水位を 60~80 cm 程度上回り、洪水の痕跡から一部

北海道開発土木研究所では、この洪水期間中に沙流川二風谷ダム下流で流量観測と表面採水を実施した。図 5 に、河口からそれぞれ約 16.1 km と約 2.8 km 上流に位置する新平取大橋と沙流川橋における観測流量をあわせて示した。なお、洪水ピーク時において危険回避のために観測を中断している。今回の洪水の特徴としては、洪水の規模が大きく洪水波の伝播が早く、二風谷ダムと沙流川橋で約 13 km 以上離れているにもかかわらず流量の立ち上がりがほぼ同時に生起している。

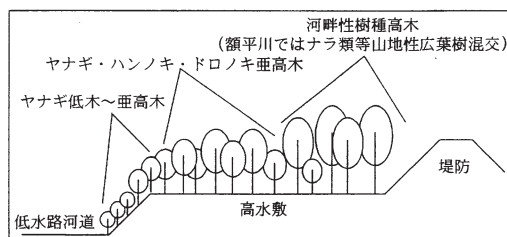
図8 河道断面の植生分布状況模式図

河畔林の現況を調査した結果について、河道断面の植生分布状況の模式図を図8に示す。二風谷ダム下流域の調査範囲においては、ヤナギ類が優先しており、高木層としてハンノキやドロノキ等が混生している。また、額平川ではナラ類等の山地性広葉樹が混生し、堤防沿いに高木が見られる。調査範囲内の倒伏状況は、低水路沿いの河畔林に集中しており、高水敷の堤防沿いには倒伏しているものは少ない。なお、樹高の中間付近で折れているものはほとんど見られず、倒伏しているものは根元から倒伏している。

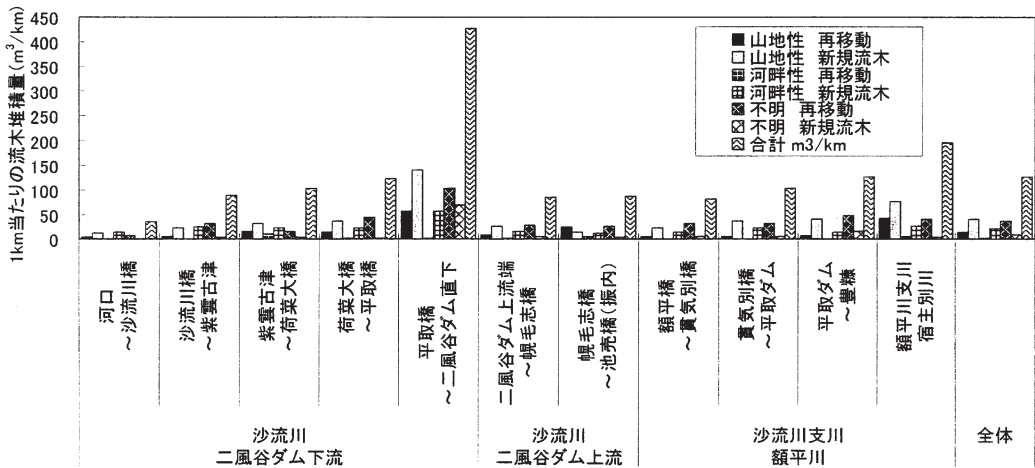
図9 河道1 km 当たりに堆積していた形態別の流木量

付きの状態や表皮の状態あるいは切り口の形状から判断した。二風谷ダムに 24,000 m³ の流木が貯留されていたことから、二風谷ダムを挟んで上下流の傾向を同一に議論できないが、図9は、調査区間すべての河道1 km 当たりの流木堆積量を図化したものである。二風谷ダムの直下流における河道1 km 当たりの堆積量が特に大きくなっている。また、二風谷ダムの上流と下流で分けて考えると、それぞれの区間で、山地性の流木は下流にいくに従って流量が減少しており、河畔性および不明を合わせた流木全体で見た場合も同様の傾向を示している。しかし、河畔性の樹木のみについて見ると、どの区間においても同程度の量になっている。また、河畔性の再移動木は全区間を通してほとんど存在していない。図10は、流木の各形態の割合を示したものである。樹種不明の再移動木が全区間を通して比較的高い割合を占めているが、山地性河畔性を合わせた新規移動木の割合が再移動木に比較して高い割合となっている。二風谷ダムの下流に限って見ると、河畔性の流木の占める割合が下流にいくにしたがって増加している。
