地震時の水道管内の水圧変化による空気弁被害に関する一考察

玉瀬 充康¹・宮島 昌克²・乾 太一郎¹

CONSIDERATION OF FACTORS OF SEISMIC DAMAGE TO WATER AIR VALVE CAUSED BY WATER PRESSURE CHANGE IN THE WATER PIPE

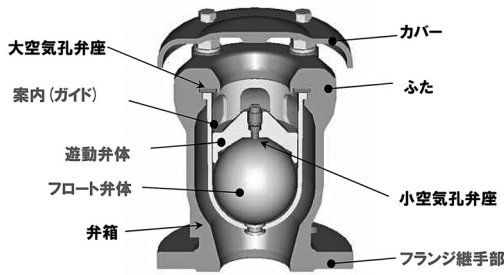
空気弁の構造²⁾を図2に示し、空気弁の破損箇所の内訳と割合を表6、図3に示す。破損箇所を見ると、遊動弁体の破損が最も多く、次いでフロート弁体、フランジ継手部の順であった。

図2 空気弁の構造²⁾
 (「平成23年(2011年)東日本大震災における管本体と管路付属設備の被害調査報告書」より転記)

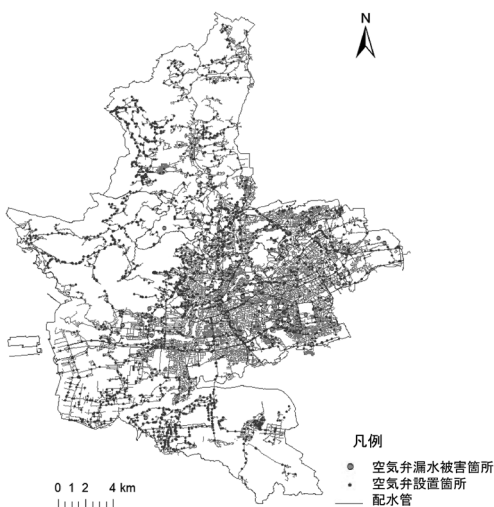
そこで、空気弁の漏水被害に影響を及ぼしている要因を明らかにするため、地震動特性に焦点を当て、被害の多かった熊本市を対象に被害要因の分析を行うこととした。分析にあたって、これらのデータを基に、熊本市の配水管網と空気弁の漏水被害箇所の分布を作成したものを図7に示す。

図7 熊本市内の配水管網及び空気弁の漏水被害箇所

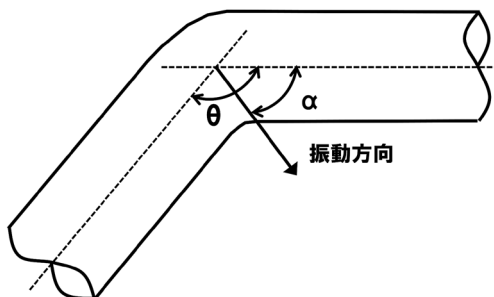
曲管部の場合(図16)の地震時動水圧変化については次の式(1)⁷⁾で表され、地震時の振動数に応じて正負交互の圧力変化が生じ、振動数が大きく、管軸方向地動変位が大きいほど、圧力変化が大きくなることが分かる。言い換えると、管軸方向の速度の増加に比例して、地震時動水圧が大きくなるものであり、前述4.3の空気弁破損被害と最大速度の関係性からも分かるように、この地震時動水圧変化が被害に影響を及ぼしたものと考えられる。

図16 曲管部

空気の混入後、地震による図16に示す振動方向への振動によって、管内の動水圧が負から正に転じた瞬間、空気弁内が充水され、混入している空気が弁外に瞬時に排気されることとなる。この場合の空気弁内における圧力変化について考えると、空気弁内に混入している空気が、充水されることにより弁外へ排気される時、排気完了の瞬間に水の動きが停止し、充水速度が瞬間的に0になる。この急激な充水速度の変化によって、空気弁の排気孔で弁を瞬間閉じた場合と同様の水撃現象が起こる。

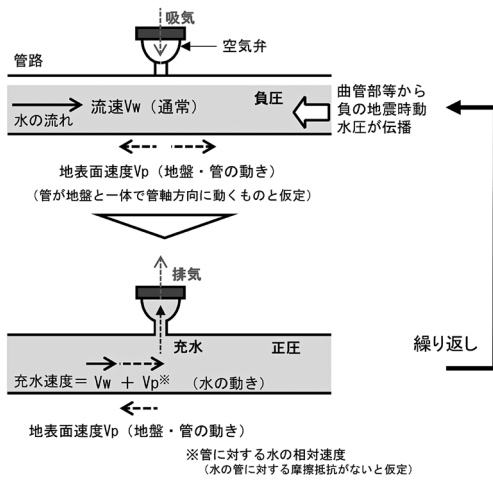
図17に示すように、前提条件として、管路が地盤と同一の動きをし、管内の摩擦抵抗が無視できるものとして仮定した場合、管内の水の管路に対する相対速度は、通常流速 V_w (約 1 m/s) に、地震に伴う管自体の軸方向への揺れとして、地表面速度 V_p (空気弁の破損箇所での最大速度約 0.8 m/s) が加わる。この場合、管路内の見かけ上の流速は約 1.8 m/s に上昇したものと想定され、当該流速により管内が充水したものと考えられる。

図17 管路内における充水 (イメージ)

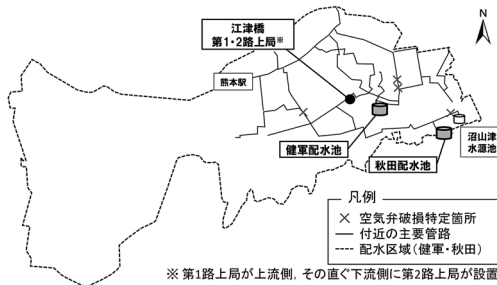
前述4.3の空気弁破損の要因が水圧変動と特定された4か所の空気弁は、健軍配水池と秋田配水池を水源とする配水区域における管路上に位置している (図18)。

図18 配水池と空気弁破損箇所の位置関係
