# 2018年7月西日本豪雨における 宍粟市の流木被害調査報告

岡本 隆明<sup>1</sup>・山上 路生<sup>1</sup>・角 哲也<sup>2</sup>・佐山 敬洋<sup>2</sup>

## FLOOD DAMAGE CAUSED BY DRIFTWOOD AFTER HEAVY RAIN IN WEST JAPAN, IN JULY 2018

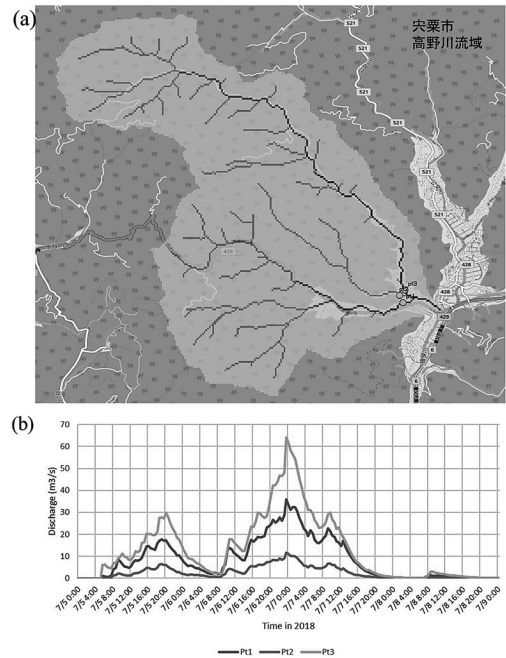
図4 (a) 宍粟市高野川流域の流出解析, (b) 各地点の河川流量の変化

図4の高野川上流域の流出解析(Sayamaら(2012))によって平瀬橋付近のピーク流量は大よそ30 m<sup>3</sup>/sと推算された。これと河道断面測量結果より、流木閉塞前には2 m/s ~ 3 m/s程度の高速度が発生していたと推測される。公民館横の小河川(巢口川)の調査区域を図5に示す。小河川の川幅は3.5 m程度であった。小河川の上流側で
