# 2019年3月21日に長崎市で発生した潮位副振動（あびき）による浸水被害について

## Inundation by meteotsunami in Nagasaki urban area on March 21, 2019

The large amplified secondary oscillation, locally called abiki, observed in Kyushu and San-in coastal area on 20 and 21 March 2019 as passed the extratropical cyclone. This paper reports on the inundation damages by abiki phenomenon over the urban area of Nagasaki. According to field survey, the water level as high as 2.3~2.6 m above Tokyo Peil (T.P.) in the downtown of Nagasaki, and 2.9 m T.P. in the downstream site of Urakami River. There seemed to be two-staged mechanisms of inundation in Nagasaki city: the backward flow through the culverts in the first stage, and the overflow from small rivers in the second stage.

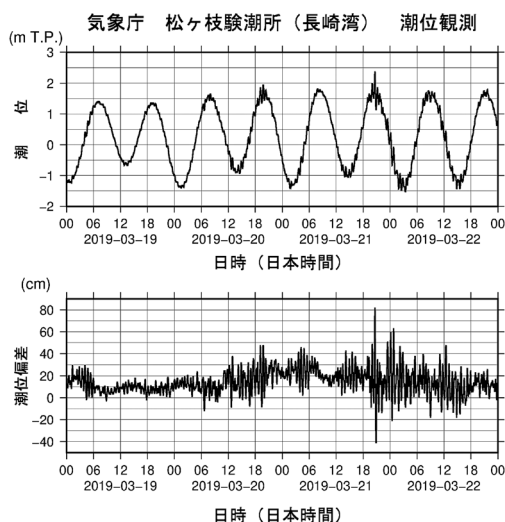
図1 気象庁長崎松ヶ枝験潮所にて観測された潮位(上)および潮位偏差(下)

十島村)では多い年には年4~5回観測されることがあり、地元では比較的良く認知されている現象である。今事例において、長崎港では大潮の満潮時刻付近の3月21日20時37分に観測史上最高潮位238 cm (T.P.)を記録し(図1)、長崎湾沿岸の低地で浸水被害が発生した。

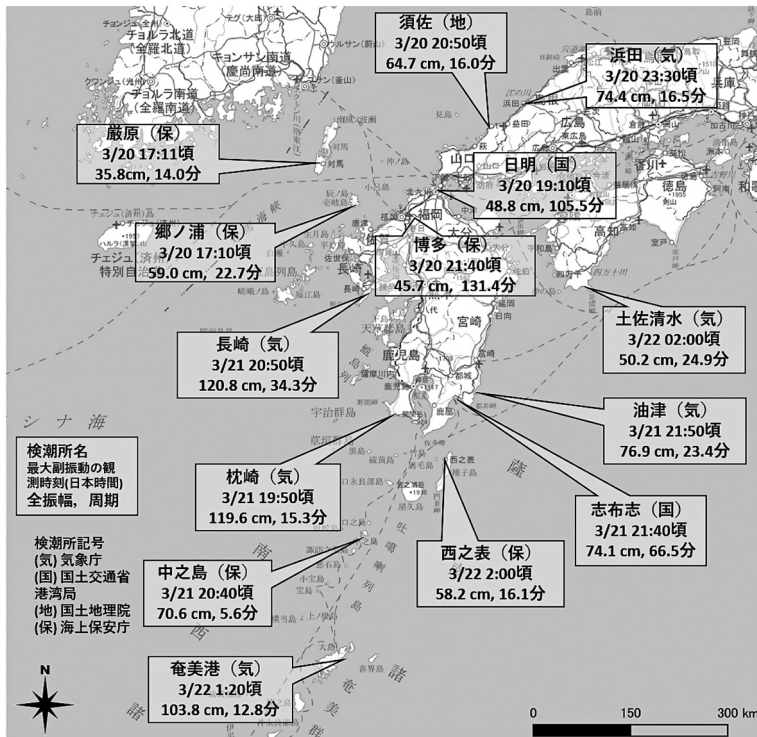
図2 2019年3月20日から21日にかけて潮位副振動が観測された主な地点。国土地理院発行淡色地図に加筆。

九州地方および山陰沿岸で40 cm 以上の全振幅を記録した港湾の一覧をまとめたものを図2に、その中でも、代表的な地点を抽出して副振動成分の時系列をプロットしたものを図3にそれぞれ示す。最大全振幅の観測日時より、今事例は前半・後半の2つに分けることできる。前半は3月20日15時～3月21日0時までの時間帯で、対馬海峡および山陰沿岸を中心として最大全振幅40～70 cm

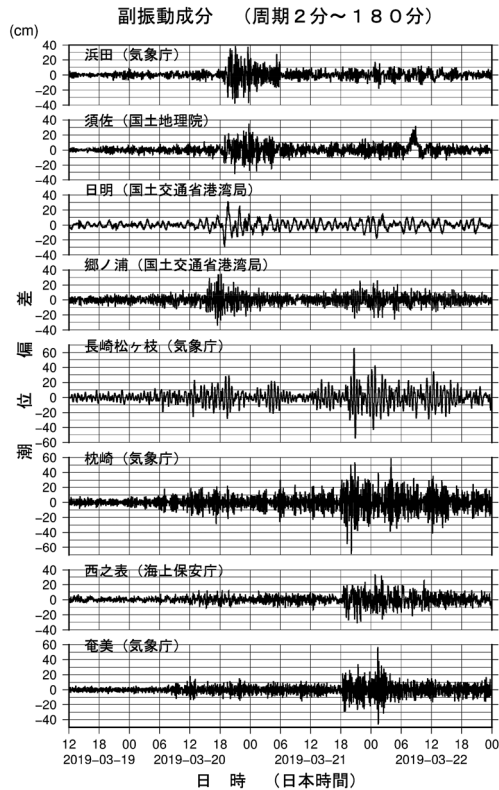
図3 バンドパスフィルター(周期2分~180分)適用後の潮位変動成分の時系列の例

の副振動が観測されたものである。後半は、3月21日18時～3月22日3時の時間帯で発生したもので、長崎港以南の九州沿岸から奄美大島、および、高知県土佐清水で最大全振幅50 cm 以上観測したものである。最大全振幅の観測値と比較すると、後半の長崎港以南で観測された副振動の方が全般的に大きい。長崎港松ヶ枝 (気象庁) の験潮所では、最大全振幅121 cm, 周期約34分の副振動を、3月21日20時50分頃を中心として観測した。鹿児島県枕崎港では、同日19時55分から20時10分の間に最大全振幅120 cm, 周期約15分の副振動を観測した。前半の事例においては、高知県浜田港で最大全振幅74 cm を記録したのが最大であった。

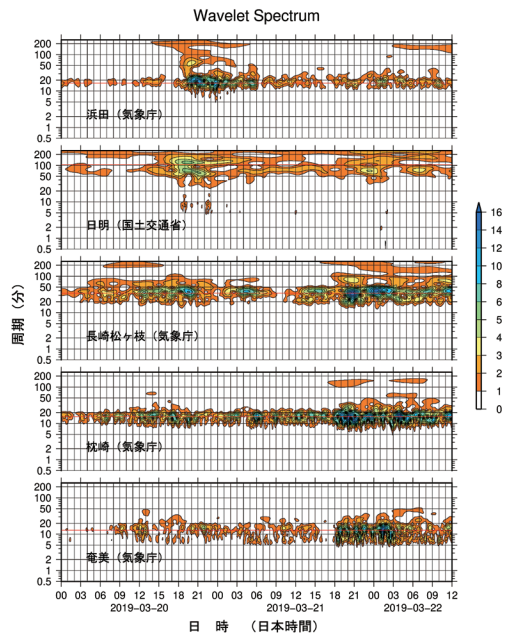
図4 潮位変動成分のウェーブレットスペクトル(赤実線：最大全振幅を与えた副振動の周期)

潮位観測データのウェーブレット解析結果 (図4) によれば、最大全振幅の副振動を観測した時間帯で、各港湾における固有振動周期帯で強いスペクトル密度を示している。例えば、浜田港では3月20日18時から21日0時の時間帯において、16

分付近の周期帯にピークが現れている。上述の時間帯以外で全振幅20 cm未滿の微細な副振動が観測されているが、これに対応するものとして周期15~20分の時間帯にピークが見られる。他の観測点でも同様の特徴が見られ、長崎港では35分付近、枕崎港では15~16分、奄美では12分~20分の間に副振動のピーク周期が見られる。なお、日明港では、周期70分、130分前後の成分が支配的で、ゼロ・アップ・クロス法で検出されたピーク波の周期に対応していないように見えるが、2つの周期帯の波が重なり、周期100分前後の大きな振動として観測されたものと考えられる。

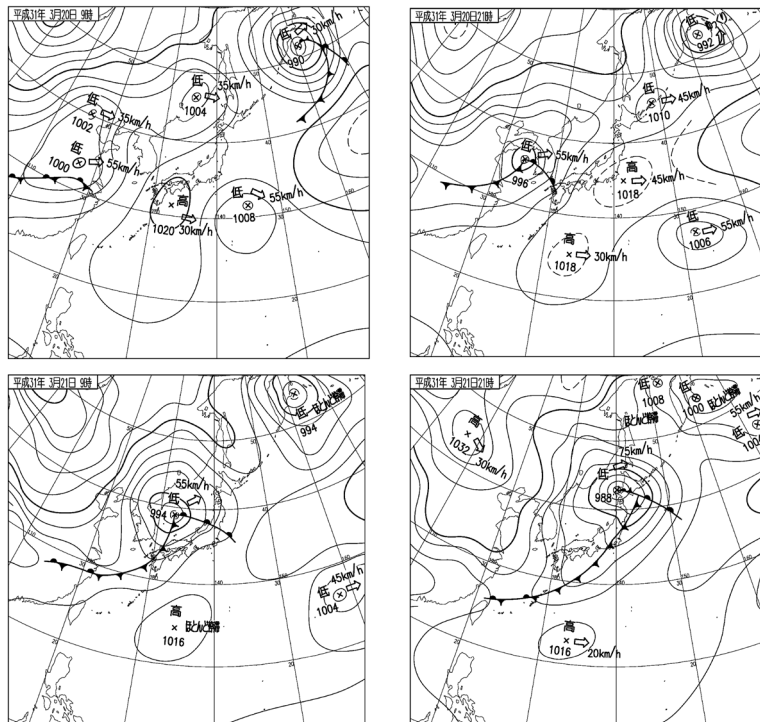
図5 副振動発生期間中の地上天気図(気象庁提供)

心を持つ温帯低気圧があり、この低気圧が朝鮮半島から日本海側を東北東に進行している間に潮位副振動が観測された。3月20日夜に対馬海峡から山陰地方の日本海沿岸で観測されたのは、低気圧の進行方向前面の東側にある温暖前線の通過に伴うものと見られ、3月21日夜から3月22日未明にかけて長崎港以南で観測されたのは、寒冷前線の通過と対応するものと見られる。

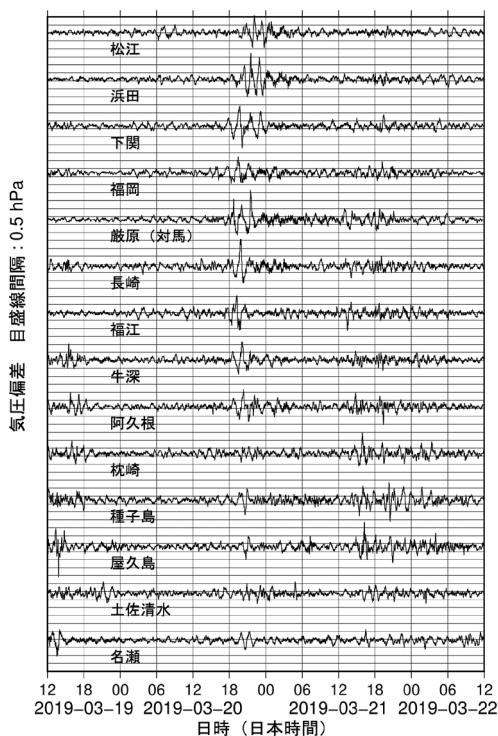
図6 周期2分～180分の気圧偏差の時系列

図6は、副振動が観測された地域の1分値気圧観測データより、潮位観測データと同様にバンドパスフィルターを適用し、潮位副振動に対応する成分を抽出したものである。対馬海峡沿岸から山陰沿岸にかけて、温暖前線の通過に対応する3月20日18時～3月21日0時の時間帯において、全振幅2.0 hPa 前後の気圧波が観測されており、同海域における副振動の観測時間帯と非常によく対応している。一方、長崎県以南で観測された潮位副振動の時間帯と対応する3月21日の18時～3月22日6時までの時間帯では、鹿児島県枕崎、種子島、

屋久島で全振幅2.0 hPa 前後の気圧波が観測されたが、100 cm を超える全振幅の副振動を観測した長崎や奄美大島(名瀬)では、全振幅1.0 hPa 前後の微弱な気圧波が見られる程度であった。

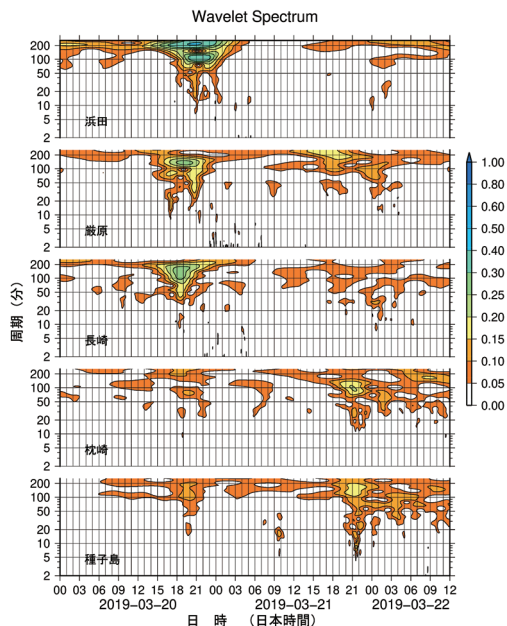
図7 気圧変動成分のウェーブレットスペクトル

気圧波に関するウェーブレットスペクトルの解析結果を図7に示す。長崎では、3月20日の夜の気圧波に対しては、周期50分以上の比較的長周期の変動成分が卓越しており、長崎湾の固有振動に対応する35分前後の成分は殆ど検出されなかった。3月21日夜から3月22日未明にかけては、周期35分前後の変動成分が微弱ではあるが検出されている。巖原および浜田の解析結果によれば、3月20日に観測された気圧波は、周期70分～140分の比較的長周期の気圧波に加えて、周期20分前後の短周期の気圧波が混在している特徴が見られる。また、3月21日21時～3月22日3時の時間帯において、枕崎で周期30分前後、種子島で8分、16分、25分、50分付近の振動成分が検出されている。

以上の結果より、3月20日の温暖前線通過時には、周期20分前後の短周期成分の波が浜田や郷ノ浦で共鳴し、周期70分以上の長周期成分による振動が関門海峡や博多湾での副振動の増幅に関与していたことが考えられる。また、3月21日の副振動では、周期数分～30分前後の成分の気圧波が大隅海峡付近を通過し、長崎は一連の気圧波群の北端部に近い位置にあったと見られる。気圧波によって発生する気象津波が気圧波群の外側に拡がりながら伝播し、長崎湾の南西～西南西側から入射して、湾内で共鳴・増幅したものと見られる。

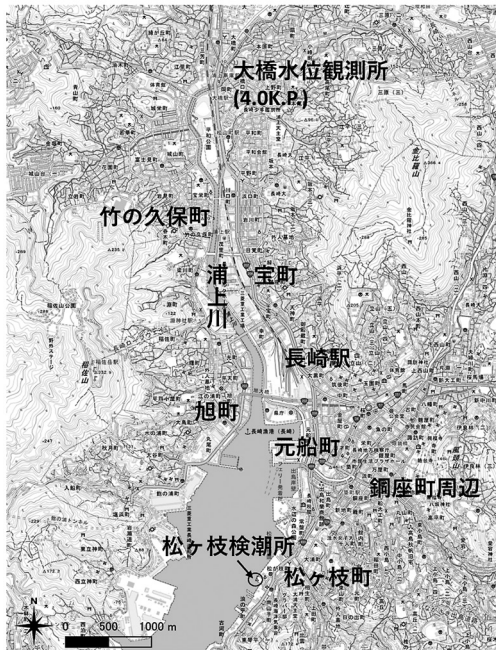
図8 調査対象地点

著者による現地調査を2019年3月25日と4月5、6日の2回実施した。対象地域は、長崎湾松ヶ枝検潮所以北の湾中部～湾奥部および浦上川の感潮域である(図8)。痕跡高測定は、レーザー距離計 Leica Distro D510を使用した。測器から測定点までの比高を測定し、地盤と浸水痕跡の比高の差より浸水深さを測定した。測器の水平、鉛直分解能共に1mmであるが、参照とする地盤の微小な凹凸による誤差を勘案し、本稿では概ね5cm単位で表現する。痕跡水位の推定にあたっては、国土地理院数値地図5mメッシュで測定対象の位置の標高を読み取り、痕跡高を加えることで算定した。痕跡水位は東京湾平均海面(T.P.)を基準として、0.1m単位で表すこととする。
