2022年8月に発生した線状降水帯による 新潟県下越地方の豪雨災害

The 2022 Heavy Rainfall Disaster Caused by Stagnated Linear Rainbands in the Kaetsu Region, Niigata

キーワード：線状降水帯，表層崩壊，流木，土砂流，避難行動，新潟県村上市

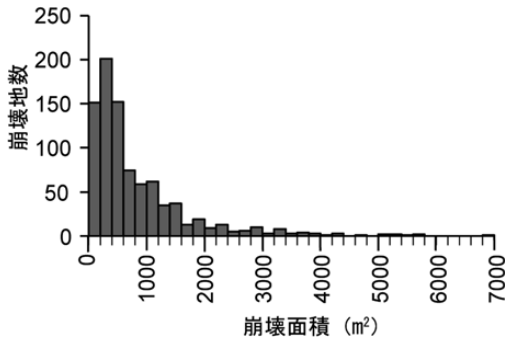
図6 崩壊面積の頻度分布
中央値：506 m²，平均値：830 m²

対象地域において、880の斜面崩壊が確認された(図4, 5)。崩壊面積は1000 m²以下の小規模なものが全体の約7割(崩壊地数の割合)を占め(図6)、崩壊発生斜面の平均傾斜は39°を示した(図7)。また、標高差分析が可能な崩壊斜面(計389箇所)の平均崩壊深は約1 mを示した。したがって、10³ m²オーダー以下の小規模な表層崩壊が卓越していたことが明らかになった。一方、数は少ないが、深さ5 mを超える崩壊や、岩盤斜面がずれて動いたとみられる不安定斜面(地すべり移動体)も確認された。個々の崩壊地は小規模ではあるが、崩壊が群発したことによって総崩壊面積は7.3×10⁵ m²に達し、対象地域の崩壊面積率は8.3%を示した。崩壊面積率は解析流域面積が大きいほど崩れていない斜面を多く含むため小さくなる傾向があるが、過去の豪雨災害における同程度の解析流域面積の事例と比較しても、本災害の崩壊面積率8.3%の値は極めて高い(図8)。したがって、本災害は記録的な群発表層崩壊の災害事例といえる。崩壊が多発した理由の一つとして、2章でも記述したように多雨地域でない場所において、これまでの最大1時間雨量(2004年の67 mm)に対して最大で2.2倍となる強い降雨強度が数時間続いたことが主要因と考えられる(図3の下関)。なお、下関観測所における1週間前先行降雨(7月27日～8月2日)は0 mmである。

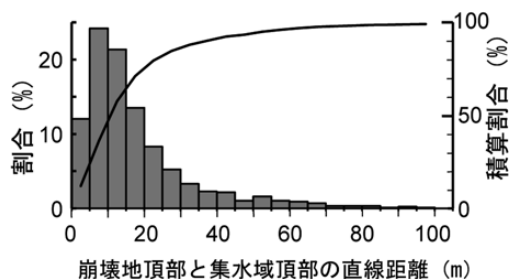
図9 崩壊発生場所の特徴
横軸（距離）の値が小さいほど、尾根付近から発生したことを意味する。中央値：13 m

崩壊の発生場所の特徴として、図9に、崩壊地頂部から崩壊地を含む集水域の頂部までの直線距離の頻度分布を示す。集水域頂部から10 m, 20 m 以内で、全体の36%, 71%がそれぞれ発生している。着目すべき点として、今回と同様に尾

2018；広島大学平成30年7月豪雨災害調査団（地理学グループ，2018）。発生理由として，海堀・他（2018）は斜面上部からの集水に期待しなくても崩壊が発生しうるほどの大きな降雨強度を挙げている。本調査地においても，歴代1位（下関観測所）の強い短時間降水量を記録しており，このような尾根近傍から発生する表層崩壊には，強い降雨強度が条件として重要と考えられる。

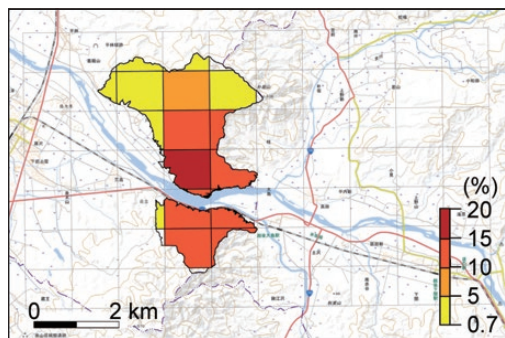
図10 解析雨量メッシュ毎の崩壊面積率
解析対象が 0.1 km^2 未満のエリアは除外。基図は地理院地図（標準地図）を使用。

崩壊の発生場所には偏りが認められた（図4，10）。荒川両岸付近では，特に崩壊が集中してお

り，崩壊地がいくつも隣接する状況も確認された（図5）。対象地域における各メッシュの最大1時間雨量は同程度であるが，最大3時間雨量～総降水量は，相対的に荒川付近で多く，北部で少ない傾向を示す（図11）。南北で差異のある総降水量と崩壊面積率との関係を見ると（図12），総降水量が多いほど崩壊面積率が高い傾向を示すエリアと，総降水量に比例せず崩壊面積率1～3%程度を示すエリアとがある。つまり，崩壊の多寡を単純に降水量のみで説明することはできず，このような崩壊面積率のばらつきは，地形・地質的要因の影響も反映していると考えられる。ここで，地質ごとの崩壊面積率に注目してみると，花崗岩類，砂岩・礫岩がそれぞれ16%，13%を示し，凝灰岩（5%），流紋岩（4%）に比べて約3～4倍も崩壊しやすかったことが分かる（図13）。次に，各地質区分における降水量と崩壊面積率の関係を図14に示す。総降雨量が多いエリアに花崗岩，砂岩・礫岩が分布し，少ないエリアに流紋岩，凝灰岩が分布しているため，両要素（降雨・岩質）の影響度合いを分けて議論することが難しい。ただし，総降水量600～640 mmの範囲には4種類の地質が含まれており，同程度の総降水量とみなすと，花崗岩が最も崩れやすい傾向を示す。先行研究（例えば，恩田，1989；松四・松倉，2004）によると，他の花崗岩類や堆積岩地域では，岩質の物性を反映した斜面水文プロセスの違いによって，岩質毎に崩壊の脆弱性が異なることが明らかに

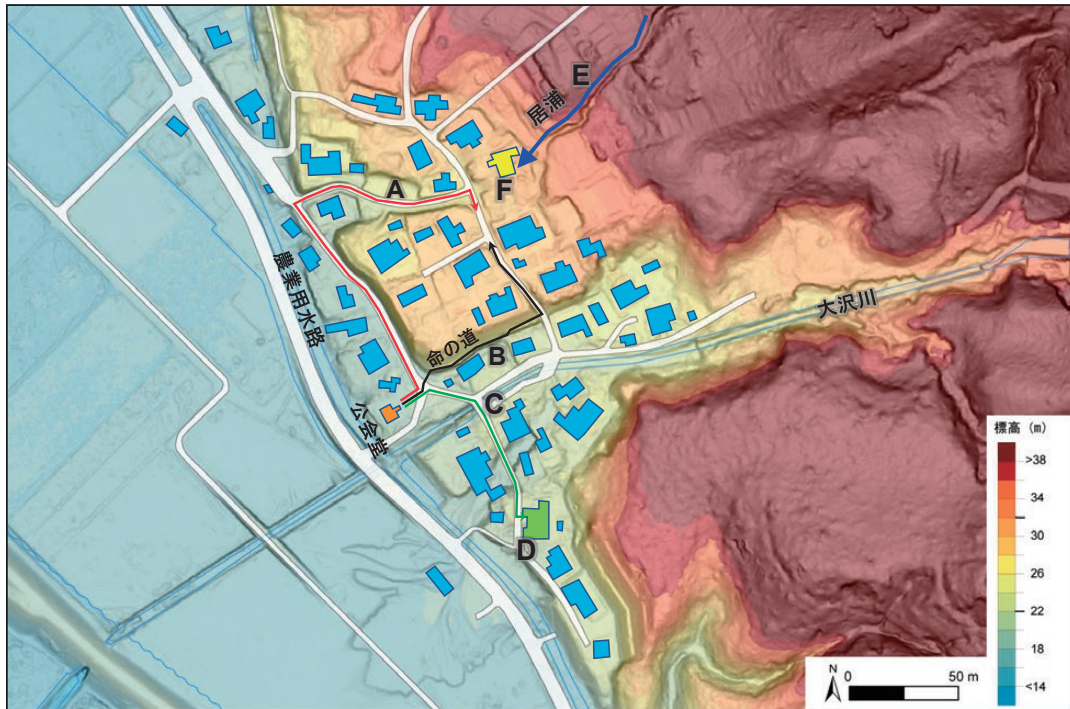
図24 村上市小岩内における標高地形図と大沢川沿いの住家の要配慮者の再避難経路
 A (赤線) は公会堂から北北西に移動してから高台へ上るルート、B (黒線) は高台脇の斜面 (段丘崖) を通る細い歩道 (命の道) を通る避難ルート、C (緑線) は3名の要配慮者が公会堂から再避難した住家 (D) までの避難ルート、E (青線) は流木を伴った小規模な出水が発生した居浦、F は居浦からの出水により被害を受けた住家、薄い青色の多角形は建物をそれぞれ示す。建物、道路は地理院地図データを基に作図した。

今回の小岩内の災害対応と避難行動には、羽越水害の教訓が数々活かされている。まず、ほとんど雨が降っていない状況下での迅速な避難の判断と積極的な呼びかけは、羽越水害の被害が脳裏に焼き付いていればこそその決断であろう。避難の呼びかけを大沢川周辺の住民に対して徹底的に行ったことや、要配慮者の避難路や避難先の選択にも羽越水害の教訓が活かされている。大沢川周辺の住民がもしも避難しなかったり、避難が遅れたりしていたら大惨事になっていたことは間違いないであろう。また、要配慮者の避難路の選択において、公会堂から北北西に移動してから高台へ上るルートを選ばなかったことも適切な判断である。実際に、今回も居浦から小規模ながらも流木を伴った出水が発生し(図24のE)、居浦の流路近傍に位置する住家(図24のF)は床上浸水の被害を受けた。大雨時間帯には高台へ上る道路(図24

のA)も居浦からの出水の影響を受けて危険な状態にあったことが容易に想像される。区長は、要配慮者の避難に用いた高台の脇の斜面を通る細い歩道(図24のB)を「命の道」と呼んでおり、大雨時の避難路として以前から重視していたものと考えられる。3名の要配慮者を避難させた住家の選択も羽越水害の経験から判断されたものである。結果的にこれは区長にとって見込み違いとなってしまうが、今回のような過去に経験したことがない猛烈な雨の発生や、大量の流木を伴った土砂流の発生が予測できない状況下ではやむを得ないことである。さらに、避難行動が円滑に進んだ背景には、羽越水害の教訓に根差した毎年の収穫祭の実施も貢献していると考えられ、災害時の円滑な助け合いを可能にするための顔の見える関係づくりの場として収穫祭は大きな意味を持っていたと推察される。
