令和6年能登半島地震により発生した石川県内における道路被害の概要

千葉啓広¹

Traffic Facilities Damages Caused by the 2024 Noto Peninsula Earthquake, Ishikawa Prefecture, Japan

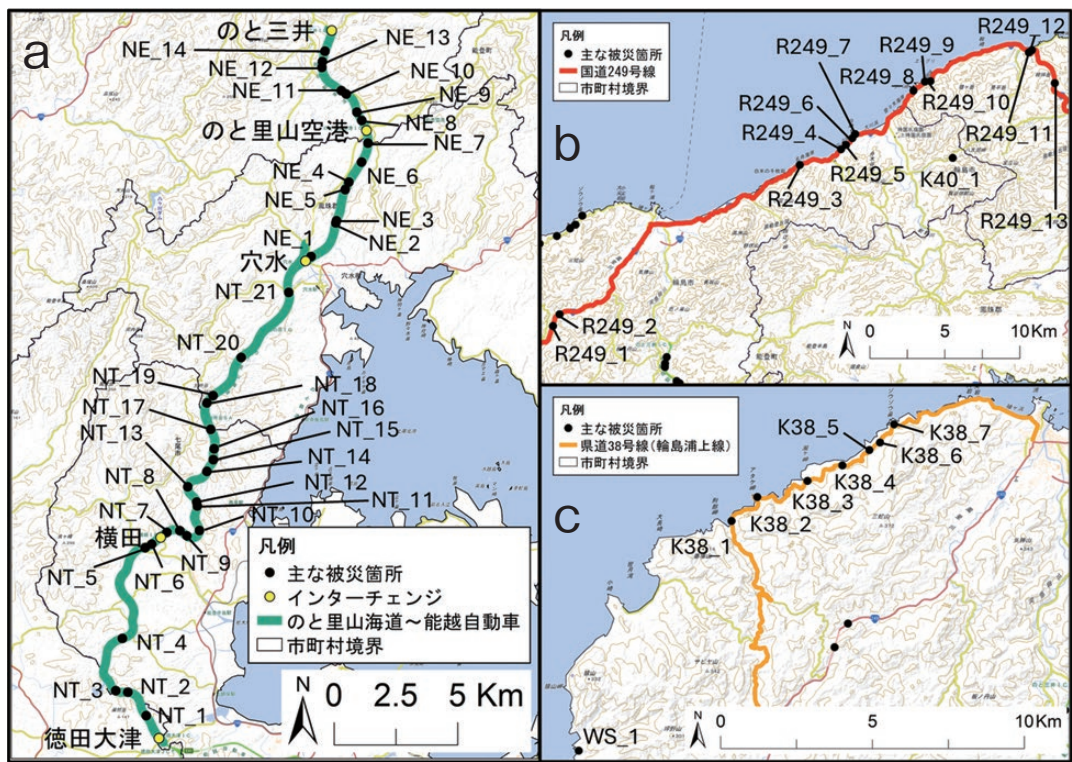
図2 路線別被災箇所分布図

主な被災箇所の57地点を地図上にプロットした結果を図2に示す。また、表1に各地点の被災要

因や道路盛土及び斜面崩壊による土砂等の移動方向について引用文献が示す被災箇所の空中写真や360度写真の判読により推測を行い整理した。各路線及び被災箇所の略記として、のと里山海道(NT)、能越自動車道(NE)、国道249号線(R249)、県道38号線(K38)、県道40号線(K40)、輪島市道(WS)とし、それぞれ南方または、西方の地点から順に番号を付与した。このうち、能越道のNE_7、NE_13の2地点については、位置の特定に至らなかった。この為、出典データの座標値に基づいて参考にプロットし、次節以降の道路形状などの分析時には除外する。

表1の結果に基づいて、表2に路線別の被災要因を整理した。県道38号線及び、県道40号線、輪島市道の計9地点については、県道及び市道としてまとめて整理を行っている。この結果、のと里山海道は、21箇所中の20箇所が路面崩壊、1箇所が橋梁部の被災であった。次に、能越道は、位置の特定ができなかった2箇所を除く12箇所中、3箇所が路面崩壊、7箇所が路面亀裂、切土斜面崩壊及び、対象路線の上方を交差する他路線の取付部分の崩壊とみられる箇所が各1箇所である。上述の国土交通省道路局の報告が示す被災の傾向の通り、のと里山海道及び能越道では、もっとも供
