令和6年能登半島地震被災地域における 建物被害悉皆調査について

All-Inclusive Survey of Building Damage Caused by the 2024 Noto Peninsula Earthquake

Shoji ARATA¹, Miho OTANI² and Akira MURATA³

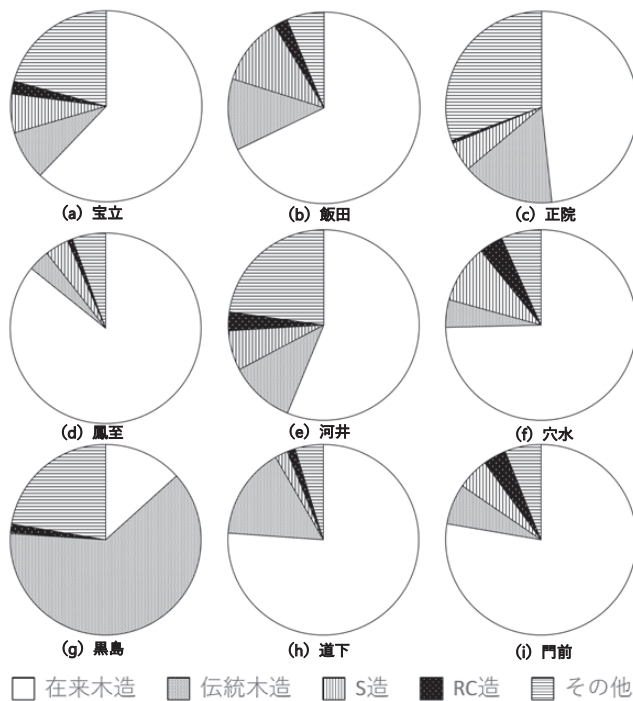
図5 構造種別割合

構造種別割合(図5)では、組み合わせが多岐にわたり比較の難しい混構造および棟数が極端に少ない2×4、分類の難しいトレーラーハウスなどが含まれるその他、不明の項目をまとめてその他として整理した。なお、伝統木造と在来木造に関しては、主に基礎構造より判定を行った。

図5より、9地区のなかで黒島地区は特に伝統木造割合が高く、伝統木造割合が在来木造割合を上回っている唯一の地区である。黒島地区内では重要伝統的建造物群保存地区として指定されている地域があり、黒瓦・下見板張り・格子といった特徴のある伝統木造建物が多く存在している。148件の建物が特定物件に指定されており、平成19年能登半島地震による被害を受けたのちに、「伝統的建造物群及び地割がよく旧態を残している」として平成21年に重要伝統的建造物群保存地区に指定された。黒島地区以外の8地区では、在来木造の割合が5～8割程度と最も高く、次いで伝統木造建物が多い。8地区の中で特に鳳至地区の在来木造の割合が8割と高くなっている。

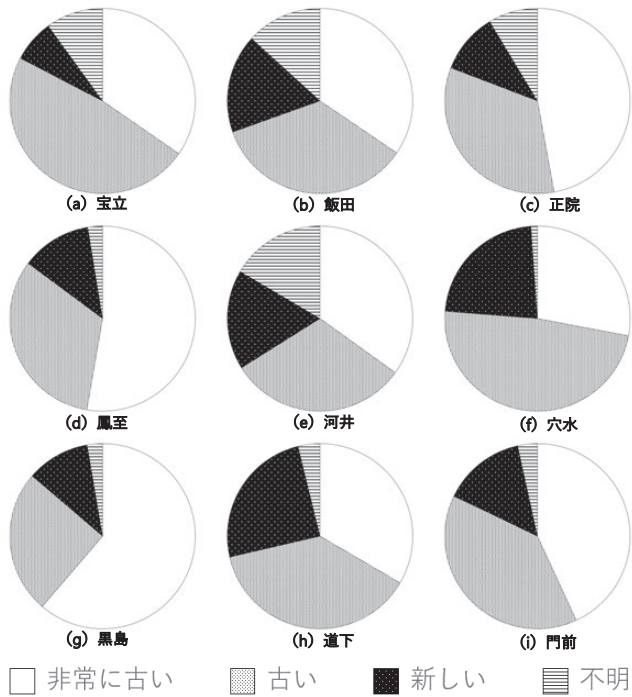
図6 築年数割合

築年数割合(図6)は、9地区ともに非常に古い建物(1981年以前建築)と古い建物(1981～

2000年建築)が大きな割合を占めているが、その比率が地区によって異なる傾向がみられる。非常に古い建物の割合が最も大きい地区は正院・鳳至・河井・黒島・門前地区であり、その他の地区は古い建物の割合が最も大きい。新しい建物(2000年以降建築)の割合に着目すると、道下・穴水地区が25%程度と特に大きく、正院・宝立地区が10%程度と特に小さい。

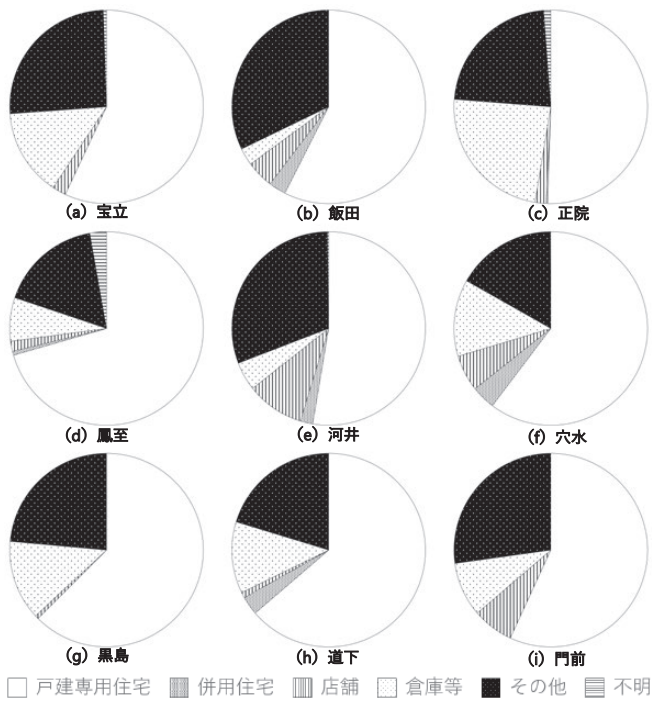
図7 建物用途割合

建物用途割合(図7)は、9地区に共通して戸建専用住宅が最も大きい割合を占めている。多くの地区で戸建専用住宅に続いて倉庫等が大きな割合となっているが、倉庫等の割合は地区ごとに大きく異なっており、正院地区が20%程度と最も大きく、飯田・河井地区が5%程度と最も小さい。
