# 2023年の風水害による人的被害発生場所の特徴

## Characteristics of Human Casualty Locations due to Wind and Flood Damage in 2023

Disaster prevention weather information released at the time of the damage was examined for 20 locations where fatalities or missing persons occurred due to flooding or landslides in 2023. In the “KIKIKURU” (Real-time Landslide or Flood Risk information) at the time the damage occurred at each location there were 13 locations with “Alert Level 4 equivalent information”, 2 locations with “Alert Level 3 equivalent information”, and 2 locations with “Alert Level 2 equivalent information”. “Information on Significant Heavy Rain” was issued for 16 of the 20 locations. “Bulletins on Exceptionally Heavy Downpours” were issued for 2 of the 20 locations. Disaster risk Information for the damaged locations was also investigated. There were seven locations damaged by sediment disasters, all within the sediment disaster danger zone. Thirteen locations were damaged by flood disasters, five of which were within the expected inundation zone and 12 were in lowland areas with the potential for flooding.

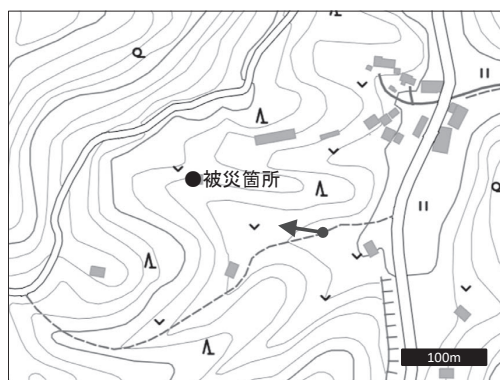
図5 浜松市北区引佐町渋川の被災場所周辺図。矢印は写真2の撮影位置と撮影方向

静岡県浜松市では、北区（当時・現在の浜名区）引佐町渋川（いなさちょうしぶかわ、図4、図5）で、6月2日21時半頃、斜面崩壊が生じて1世帯の家屋が被害を受け、住民の30代男性が死亡したと報じられている（NHK、2023年6月4日）。現地で見たとこ、被災家屋は屋根などの形状は残っていたが、1階部分は倒壊あるいは土砂が流入している状況だった（写真2）。明らかに土砂移動現象による被災であり、原因外力は「土砂」と分類した。

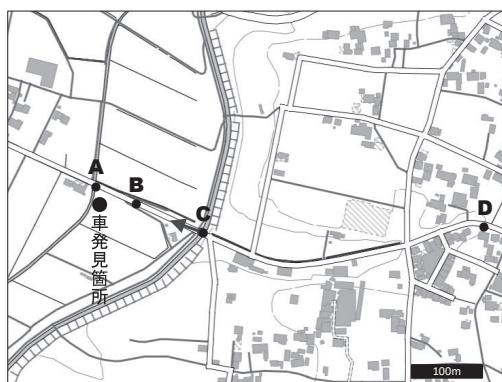
図9 豊橋市下条東町の被災場所周辺図

車が発見された箇所（図9）は、東側の台地上から西側の低地方向に向かう下り坂の道路から20 m程度離れた水田内だった。地理院地図上で計測すると、台地上の図9中D地点が標高24 m、C地点（写真3の撮影箇所）が12 m、車発見場所脇のA地点が5 mだった。現地で観察したところ、

B地点付近から低地側で浸水した痕跡がみられ、A地点付近では道路面から高さ0.9 m付近に浸水痕跡が認められた。

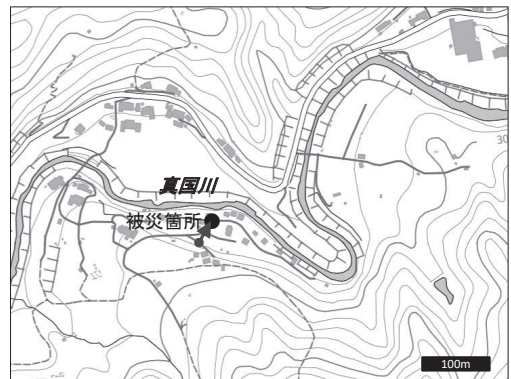
図14 紀の川市中鞆渕の被災場所周辺図。図中矢印は写真4の撮影位置と方向

真国川沿いに住む知人高齢夫婦の避難を手伝いに行き（図14、写真4、写真5）、知人夫婦を知人宅屋内の高所に移したあと、知人宅前の電柱と電柱脇の道路を挟んで反対側にある桜の木をロープでつなぎ、ロープを伝って移動しようとしていたところを流されたと見られると報じられている（NHK、2023年6月5日）。被災場所は真国川のすぐ脇の谷底平野面で、堤防は構築されていない。現地で計測したところ、被災場所付近では道路面から1.4 m程度の所に浸水痕跡が認められた。川からの洪水流によって流されたものと考えられ、原因外力は「洪水」と分類した。

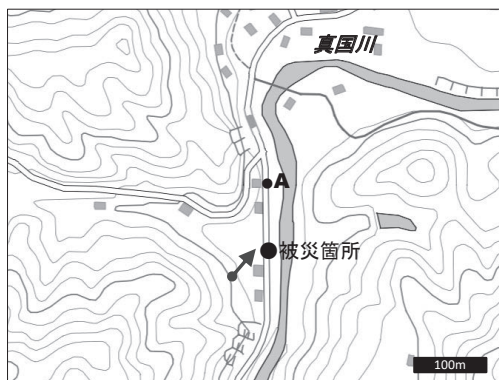
図18 紀美野町釜滝の被災場所周辺図。図中矢印は写真6の撮影位置と方向

被災場所は真国川のすぐ脇の谷底平野面を走る道路である（図18，写真6）。堤防は構築されていない。現地で計測したところ、被災場所付近では道路面から高さ約1.7 mに浸水痕跡が見られた。図18中のA地点付近では道路面から高さ約0.9 mに浸水痕跡が見られており、上流側（図中上側）から下流側に向かい浸水深が深くなっていく状況だったと思われる。被災した車は上流側から下流側に向かって走行していたと報じられている（NHK，2023年6月12日）。車が停車した時点では付近の浸水深は30 cm程度だったと報じられていることから、当時はまだ浸水していなかったA地点付近から、すでに浸水が始まっていた被災場所方向に車を走らせ、動けなくなった可能性が考えられる。河川から溢れた洪水流による被災と考えられ、原因外力は「洪水」と分類した。

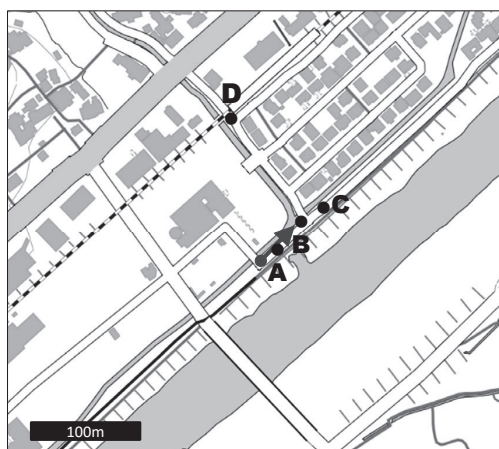
図26 山口市小郡上郷の被災場所周辺図。図中矢印は写真7の撮影位置と方向

山口市小郡上郷(おごおりかみごう, 図25)では, 7月1日5時20分頃, 車が流されたとの通報があり捜索していたところ川の中から車がみつきり, 車内で60代男性が死亡しているのが発見されたと報じられている(テレビ朝日, 2023年7月1日; 中国新聞, 2023年7月2日)。車が発見されたのは写真7左側の水路内である。現地で浸水痕跡を観察したところ, 車が発見された箇所付近の道路は, 図26のA地点—C地点, D地点—B地点の間が浸水していたとみられ, 車発見場所脇のB地点付近の浸水深は約1.1 m だった。車がどこで河川に転落したかはわからないが, 付近の道路が浸水していたことから, 原因外力は「洪水」と分類した。

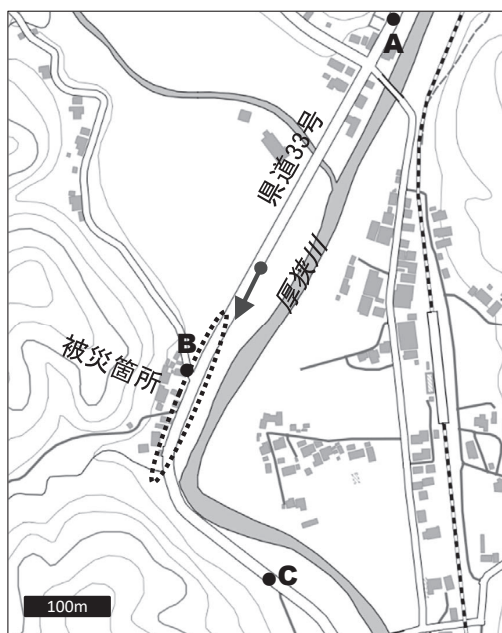
図30 美祿市東厚保町川東の被災場所周辺図。  
図中矢印は写真8の撮影位置と方向

被災場所付近は厚狭川沿いの谷底平野面で, 堤防は構築されていない。県道33号線はこの付近を南北方向に通る道路で(図30, 写真8), 報道映像からは図30中の点線楕円で示した付近に被災したと見られる複数の車が停止している様子が読み取れた。この道路は被災場所付近を中心に前後の区間より相対的に低くなっており, 現地で観察したところ図30のA—Cの間で浸水した痕跡が認め

られ、B地点付近の浸水深は道路面から約2.4 m だった。被災した人は厚狭川の氾濫による洪水流で流された可能性が高いものと考えられ、原因外力は「洪水」と分類した。

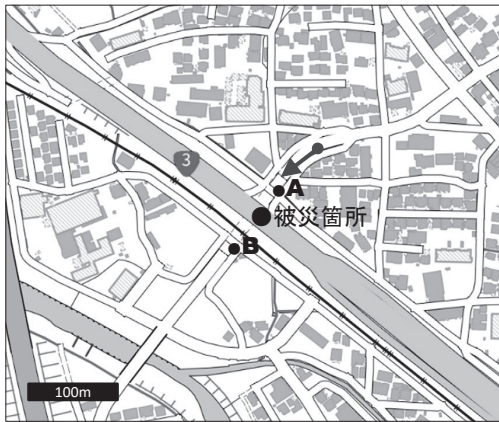
図38 太宰府市国分1丁目の被災場所周辺図。  
図中矢印は写真9の撮影位置と方向

被災場所は国道3号線と西鉄天神大牟田線を潜るアンダーパスで、歩道は車道よりやや高い位置にある(図38, 写真9)。このアンダーパス内は北東→南西方向に下り勾配となっており、現地で浸水痕跡を確認したところ、図38中のA地点の浸水深は歩道面から約1.2 m, B地点は約2.9 mで、A地点—B地点の間で1.7 mほど下っているものと思われた。なおA, B両地点とも、車道から歩道までの高さは約1.2 mだった。被災の状況はよく分からないが、仮にA地点側から歩行したとすると、アンダーパス内の見通しが効かない中で、進むにつれて次第に浸水が深くなっていくような状況だったことも考えられる。アンダーパス内での被災は、河道外での浸水と同様な現象によるものと考えられるため、原因外力は「洪水」と分類した。

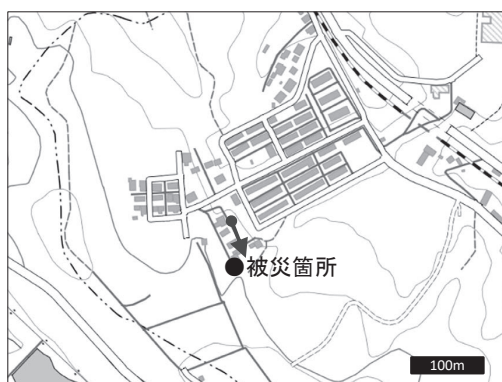
図42 添田町庄の被災場所周辺図。図中矢印は写真10の撮影位置と方向

添田町庄（しょう，図41，図42）では，7月10日3:40頃，斜面が崩壊し住宅に土砂が流入し，屋内にいたと見られる住民の70代女性が死亡したと報じられている（RKB：2023年7月10日；産経新聞，2023年7月10日；西日本新聞，2023年7月11日）。被災場所は周囲から見えにくい，写真10右側の斜面が崩壊している。建物に土砂が流入した模様だが，倒壊・流失している状況ではない。

土砂移動現象に伴う被災であり，原因外力は「土砂」と分類した。

被災場所は土砂災害特別警戒区域（急傾斜地の崩壊）の範囲内だった。

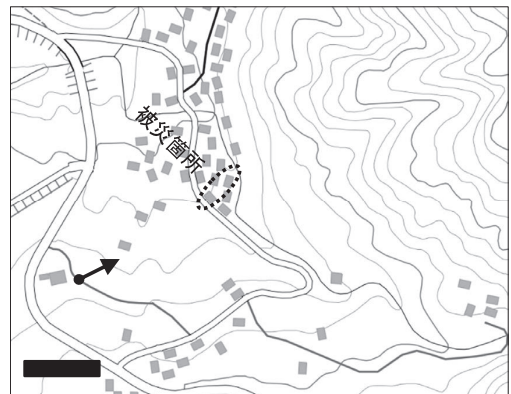
図46 唐津市浜玉町平原の被災場所周辺図。図中矢印は写真11の撮影位置と方向

45，図46，写真11）では、7月10日6時過ぎ頃に斜面崩壊が生じ、住家2箇所（2世帯）が被害に遭った。うち1箇所では母屋と見られる建物が屋根を残してほぼ倒壊し、自宅にいたと見られる70代女性が死亡した。もう1箇所は建物の一部が倒壊し、発災当時自宅近くの屋外にいたと見られる70代男性と50代男性が行方不明となったが、後日集落を流れる川の河口付近と海上で発見された（読売新聞，2023年7月10日；西日本新聞，2023年7月11日；西日本新聞，2023年7月17日）。いずれも土砂移動現象に伴う被災であり、原因外力は「土砂」と分類した。

被災場所は土砂災害警戒区域(急傾斜地の崩壊)の範囲近傍、土砂災害警戒区域(土石流)の範囲内だった。

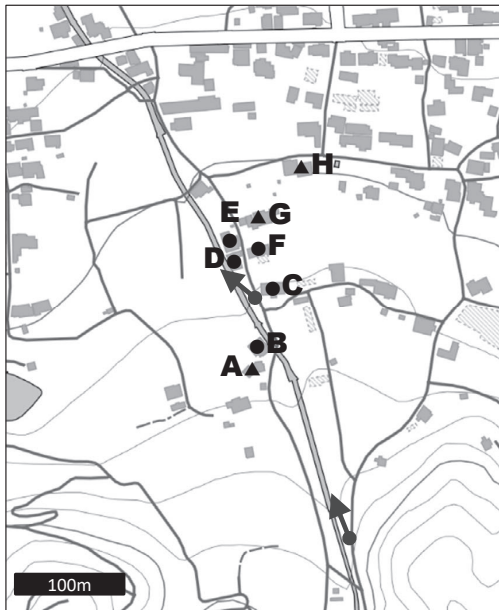
図50 久留米市田主丸町竹野の被災場所周辺図。図中矢印は写真12、写真13の撮影位置と方向。●：建物が全部倒壊・流失，▲：建物の一部が倒壊

住宅地図の番地および土地境界表示をもとに世帯単位で判読し、同一世帯内に複数建物がある場合、一部でも倒壊または流失に該当すると見られる建物があれば1箇所として数えた。従って、箇所数であり、棟数ではない。また、図50では、敷地内の建物全部が倒壊・流失に該当すると見られる箇所を●，一部該当すると見られる箇所を▲と表記している。同地区では、倒壊・流失家屋が8箇所判読された。図50中のFは事業所だが、他は住家とみられる。死亡した男性は、建物全部が倒壊・流失した世帯で被災したと推定される。あきらかに土砂移動現象に伴う被災であり、原因外力は「土砂」と分類した。

倒壊・流失家屋のうち、A, B, C, D, E, Fは土砂災害特別警戒区域(土石流)の範囲内、Gは土砂災害警戒区域(土石流)の範囲内、Hは土砂災害警戒区域(土石流)の範囲近傍だった。報道の内容や住宅地図などから、人的被害が生じたのはこれら倒壊・流失家屋のうち土砂災害警戒区域範囲内の家屋と推定している。

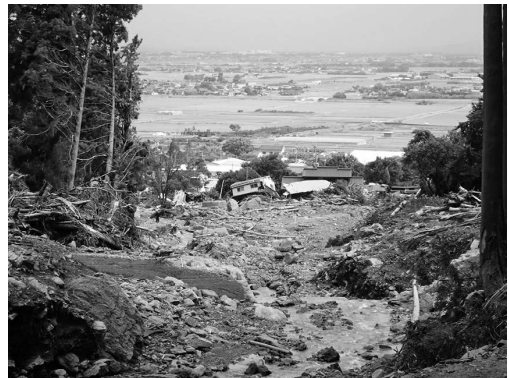
写真12 久留米市田主丸町竹野の被災場所付近。2023年7月15日牛山撮影

同地区付近の災害前の国土理院による空中写真、住宅地図、筆者の現地調査をもとにした倒壊・流失家屋の状況を図50、写真12、写真13に示す。ここで倒壊とは建物が建っていた場所で倒壊しているケース、流失とは建物が建っていた場所から他の場所に明らかに移動または原形をとどめず破砕しているケースを指す。家屋被害は、

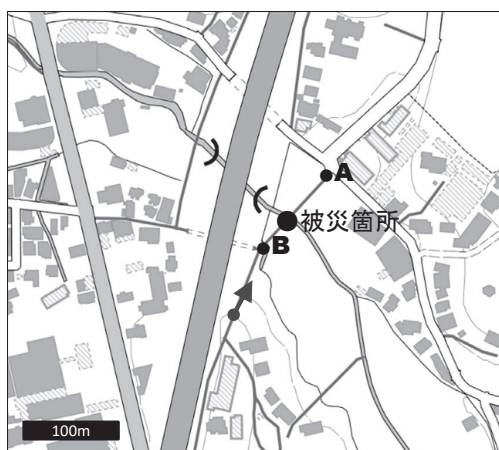
図53 久留米市藤山町の被災場所周辺図。図中矢印は写真14の撮影位置と方向

被災場所は幅百数十 m ほどの小さな谷底平野面を横断する1車線道路で、幅3 m ほどの川を渡る付近で被災したとみられる(写真14, 図53)。現地で浸水痕跡を確認したところ、被災場所付近の浸水深は道路面から約1.0 m で、図53中のA地点からB地点の間が浸水していたと見られる。浸水箇所でも流されたものと考えられ、原因外力は「洪水」と分類した。

被災場所は洪水浸水想定区域の範囲外であった。地形分類(自然地形)では氾濫平野である。

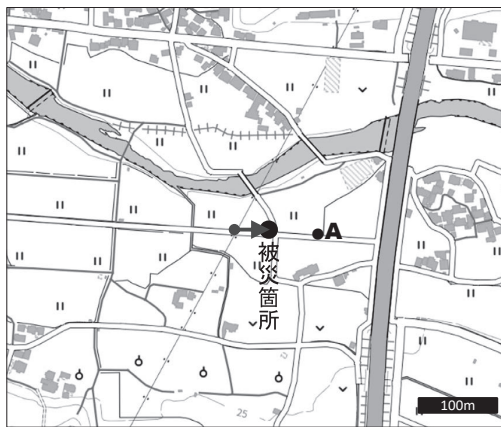
図56 広島県広川の被災場所周辺図。図中矢印は写真15の撮影位置と方向

被災場所は河川沿いに水田が広がる低地面で、勾配はほとんどない(図56)。被災場所付近では

浸水痕跡が読み取れなかったが、東側80 mほどの図56中 A 地点付近で浸水深は道路面から0.5 m程度だった。地理院地図上で計測すると、A 地点は被災場所よりやや低く、比高は-0.1 m程度である。被災場所付近で浸水域と非浸水域の境界部は明瞭には読み取れなかったが、付近の道路周辺などに洪水流で流されたと見られる草木などは確認できた。水路内に転落した車内で発見されたケースではあるが、周囲が浸水していたことは確実と見られることから、原因外力は「洪水」と分類した。

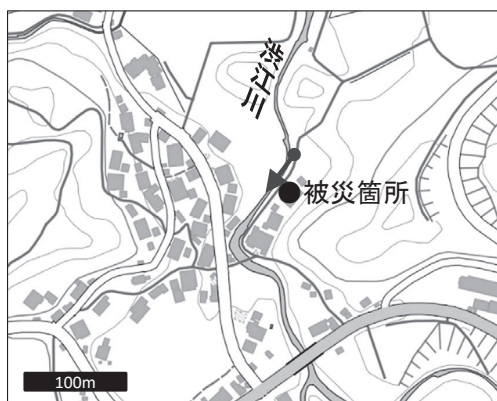
図58 南砺市砂子谷の被災場所周辺図。図中矢印は写真16の撮影位置と方向

被災場所は土砂災害警戒区域（急傾斜地の崩壊）の範囲内、土砂災害特別警戒区域（急傾斜地の崩壊）の範囲近傍だった。ここでは河川の氾濫を警戒して行動していたと見られることから、付近の地形についても言及する。被災場所は地形分類（自然地形）では情報がない。土地分類基本調査では「山地・丘陵」と読み取れるが、河川があるにもかかわらず周囲一帯が「山地・丘陵」となっており、かなり空間分解能の低い地形図を元に判読されたものと考えられる。写真16に見るように、幅は狭いものの被災場所付近の河川沿いには低地面が存在していると思われる、被災家屋付近は地形的には洪水の可能性がある場所と考えられる。

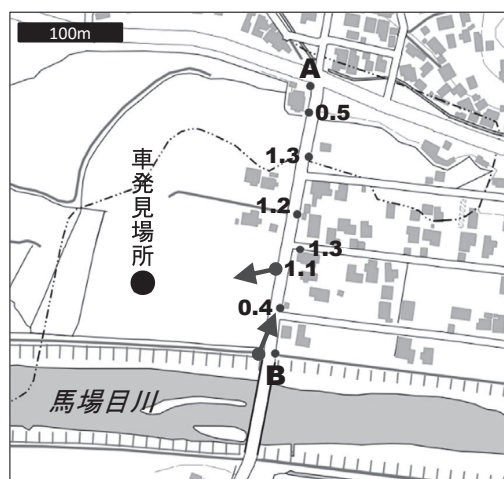
図62 五城目町大川西野の被災場所周辺図。図中矢印は写真17、写真18の撮影位置と方向。数字は現地で計測した道路路面からの浸水深

被災場所は馬場目川沿いの低地面で、車は水田の中で発見されている（図62）。現地で浸水痕跡を確認したところ、発見場所の近傍には南北に通る2車線道路があり、図62中のA地点からB地点の間で浸水の痕跡が認められ、深いところでは道路路面から1.3 mほどの高さに浸水痕跡が見られた。A地点付近を東西方向に通る道やB地点南側の道に浸水痕跡がないこと、加えて通報の内容から、被災した車はこの道を通行して流された可能性があるとと思われる。浸水域で流された被災形態であり、原因外力は「洪水」と分類した。

被災場所は洪水浸水想定区域（想定最大規模）、洪水浸水想定区域（計画規模）の範囲内だった。地形分類（自然地形）では情報が無いが、土地分類基本調査では「海岸平野・三角州・砂州間低地」、すなわち低地と読み取れる。

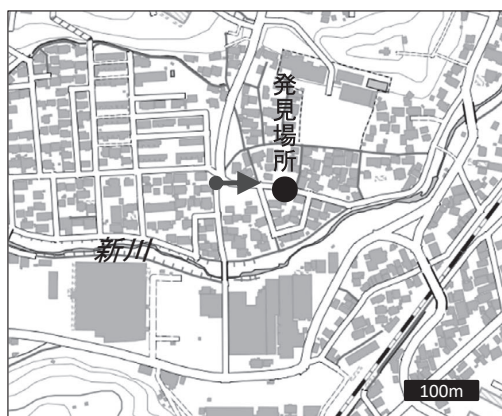
図66 いわき市内郷内町の被災場所周辺図。図中矢印は写真19の撮影位置と方向

この男性は車で移動していた模様だが、車の所在についての報道は確認できず、発見場所で被災したものかはよく分からない。ただし、地形的に見て発見場所は遠方から流されてくるような場所とは思われないため、ここでは発見場所を被災場所と考える。被災場所は新川沿いの低地面である (図66)。河川からは70 m ほど離れた集落内の道路沿いで、現地で浸水痕跡を確認したところ、発

見場所付近の浸水深は道路面から約1.7 m だった。報道の内容や発見場所などから、浸水域で被災した可能性が高いと判断し、原因外力は「洪水」と分類した。

被災場所は洪水浸水想定区域（想定最大規模），洪水浸水想定区域（計画規模）の範囲内だった。地形分類（自然地形）では情報が無いが，土地分類基本調査では「谷底平野・氾濫平野」だった。

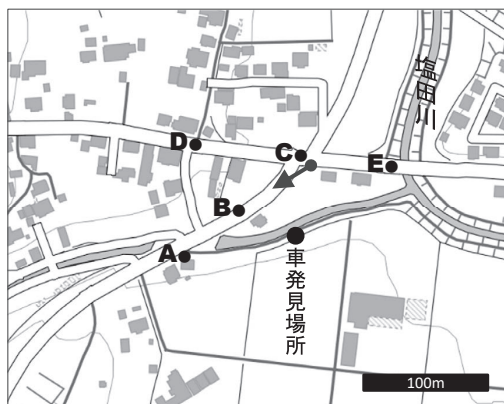
図69 北茨城市中郷町日棚の被災場所周辺図。  
図中矢印は写真20の撮影位置と方向

2023年9月9日；茨城新聞，2023年9月9日；朝日新聞，2023年9月10日）。報道の映像からは，図69中の「車発見場所」付近で，塩田川支川沿いの未舗装道路から水田側に転落したような状態の車が読み取れる（写真21）。

被災場所は塩田川沿いの低地面で，複数の2車線道路の交差点の近くである。図69中のD→E方向の道路は図中の全区間で緩い下り坂だが，交差点（C地点）付近が局所的に低くなっている。地理院地図で計測するとC地点に対するD地点の比高は約+2.0 m，E地点付近は塩田川の小規模な堤防（あるいは自然の地形）が見られやや高くなっており，C地点に対する比高は約+1.2 mである。A→C方向の道路は南側からの

下り坂で、C地点に対するA地点の比高は約+2.0 mである。現地で浸水痕跡を見たところ、C地点の浸水深は道路面から約0.6 mだった。また、A—C方向の道路では、B地点から低標高側に浸水痕跡が見られた。車発見場所付近の浸水深は痕跡が確認できず不明である。C地点と車発見場所の間は0.4 mほど高くなっている場所もあったが、車発見場所付近はC地点より0.2 m程度低い位置にあった。また、現場近くの住民による、8日19時頃にはあたり一帯がひざ下くらい浸水し流れも激しかったとの証言(朝日新聞、2023年9月10日)もみられる。この車がどの方向に走行していたかはよく分からないが、交差点付近から車発見場所付近にかけては一帯が浸水していたものと思われ、この付近で洪水流に流された可能性がある」と推定され、原因外力は「洪水」と分類した。
