特集 記事

あれから2年、住まいと暮らし は一鳥取県西部地震日野町震災 シンポジウム2—

4. セッション2「ここまでわかった地震と被害」

4.2 2000年鳥取県西部地震の特徴

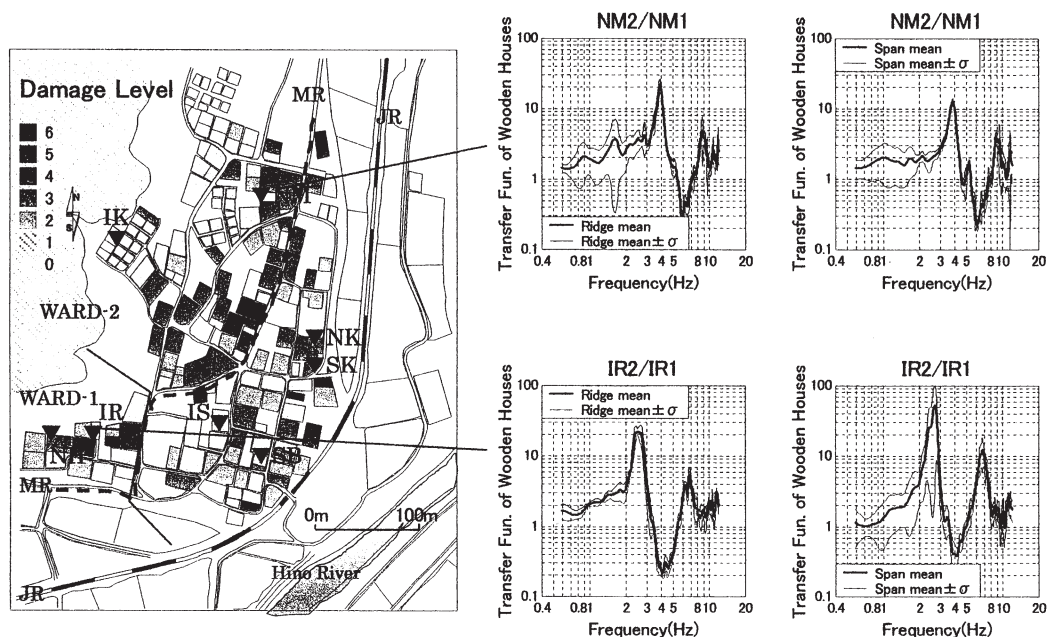
図 4-3-5 木造建物 (NM および IR 邸) の伝達関数
NM1 および IR1 は邸外の地盤上, NM2 および IR2 は 2 階の床上的スペクトルを意味する。

価した。図4-3-5に得られた伝達関数の例を示し、結果を表4-3-2にまとめた。測定された5軒の木造住宅はいずれも修復済みのものである。表4-3-2より、固有振動数は概ね3-5Hzの範囲にあると考えてよい。この固有振動数範囲(3-5Hz)は同地区のサイト増幅特性のピーク周波数帯域(2-5Hz)にほぼ一致する。

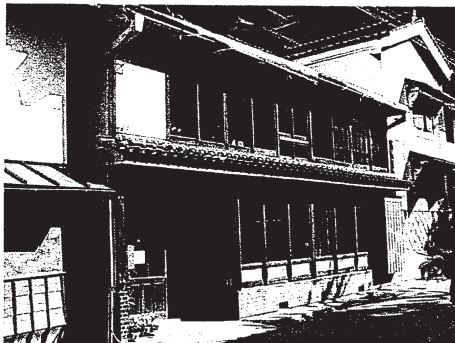
写真4-4-1 図4-4-1 根雨地区の住宅

黒坂・根雨地域の街道に面した建物は(街道型)、店舗を営む併用住宅も多く存在し、専用住宅においても、通りに面して大きな開口をもうけ耐震要素である壁が間口方向に少なく建物全体としても壁が偏在している。下榎木地区などの郊外型住宅は、地域の伝統的な間取りと思える、道路に面して広い縁側や2間続きの和室を設けた住宅は、やはり壁が少なく偏在している。建築基準法による「壁倍率」で評価すると、壁の配置に偏りがあり十分な壁量が確保できておらず、また住宅の大半は

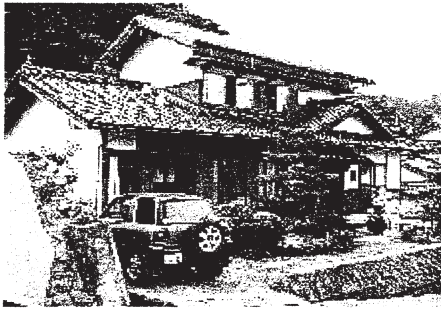
写真 4-4-2 下榎木地区の住宅

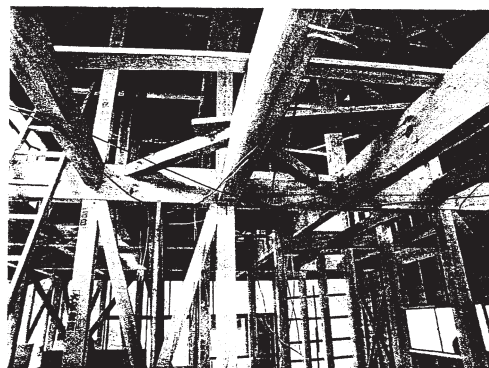
写真 5-4-2 軸組 (奥田辰雄氏撮影)

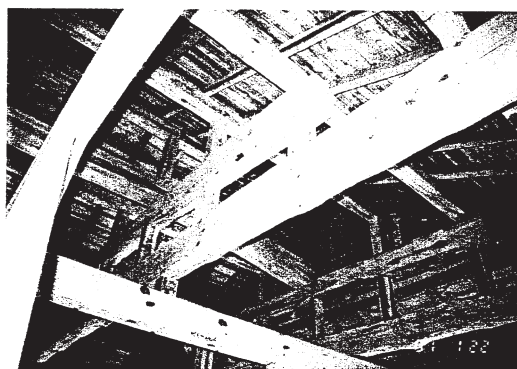
写真 5-4-3 小屋組 (奥田辰雄氏撮影)

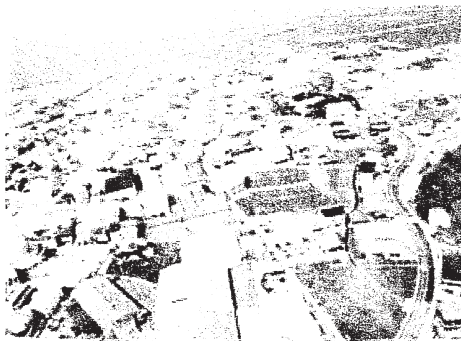
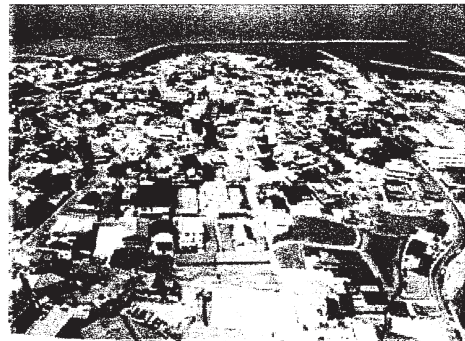
写真 5-6-1 一ノ宮町郡家地区の写真(左;平成7年3月 右;平成10年3月)

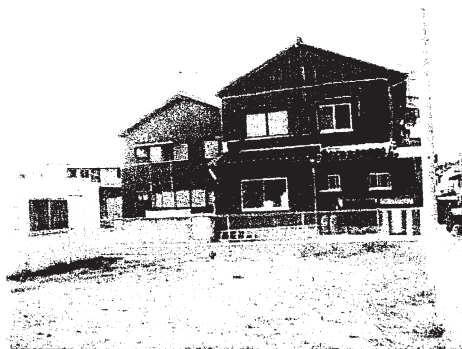
写真 5-6-2 空き地が現在もそのままになっている

写真5-6-2, 写真5-6-3 は平成 14 年現在の一宮町の状況であり, 現在も空き地が目立つ一方で, 住民との議論を蓄積して建てられたコミュニティ住宅には自宅の再建が困難な高齢者が居住し, 銭湯も設置された。このような住宅が住民の意向を反映して 3 か所分散設置されている。

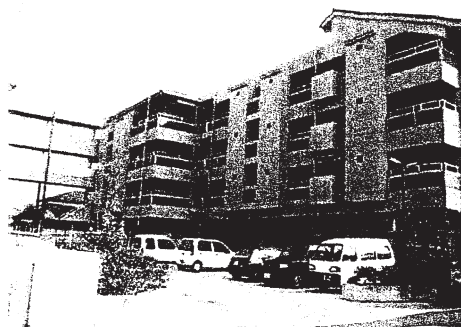
写真 5-6-3 コミュニティ住宅

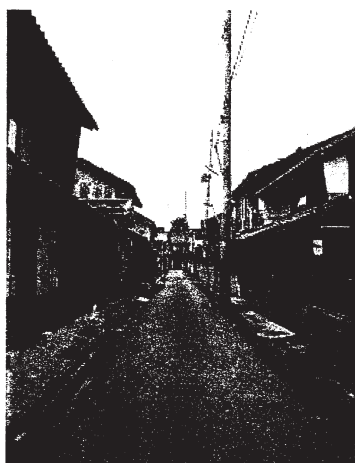
写真 5-6-4 彦根市栄町の狭隘道路
