# 豪雨による人的被害発生場所と 災害リスク情報の関係について

## Relationship between hazard risk information and location of victim caused by heavy rainfall disaster.

### Abstract

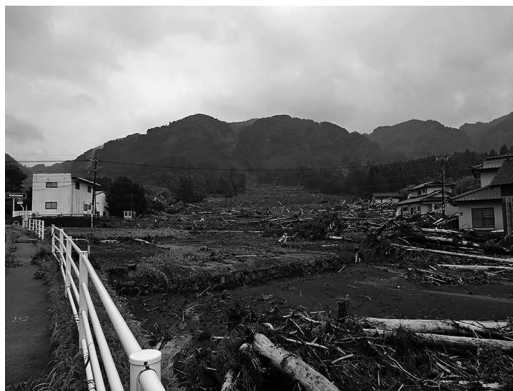
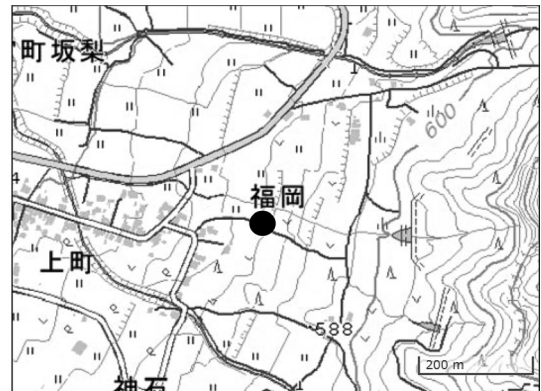
土砂災害警戒区域等に指定される急傾斜地は、傾斜30度以上で高さ5mが対象になる。①の犠牲者発生場所は、地形図上で簡易計測したところこの条件に当てはまらない可能性があると考えられたケースである。図5はこのケースの例である。犠牲者発生家屋の山側は勾配9度程度でいわゆる急傾斜地ではなく、現在の地形図では近くに水路が見えるが地形的には明瞭な谷でもなく、土石流危険溪流等とも読み取りにくい箇所である。こうしたケースをハザードマップ等で示すことは、現状ではかなり難しいものと考えられる。

図5 緩傾斜地での人的被害発生例(2012年7月12日発生，熊本県阿蘇市一の宮町，地図は地理院地図で上が北，写真は筆者撮影，以下同じ)

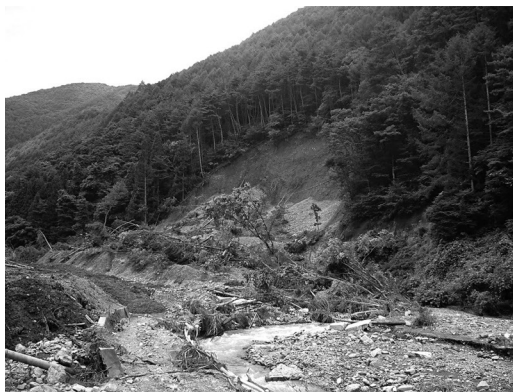
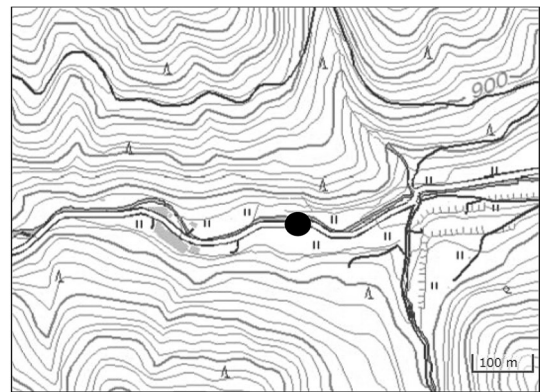
図6は③の一例である。このケースでは，降雨終了から約6時間後に川の様子を見に行った親子が，車での通行ができなくなったため道路を歩いて上流側に向かっていたところ，対岸の斜面が崩壊してその崩壊に巻き込まれて川に流され，13歳の女性が死亡したものである。現場周囲に家屋はなく，土砂災害警戒区域等にはならないと考えられるが，崩壊した斜面のみで見れば，土砂災害警戒区域等に指定されうる急傾斜地とみなせる。したがって，技術的には危険性を示すことも不可能ではないが，こうした場所は全国無数に存在し，それらすべてを調査，指定することは現実的には

図6 人家のない道路付近での人的被害発生例(2006年7月19日発生，長野県辰野町小横川)

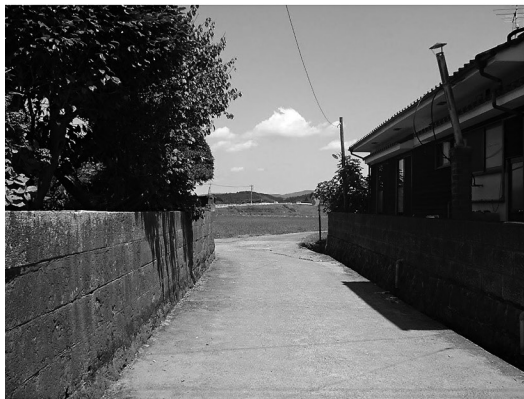
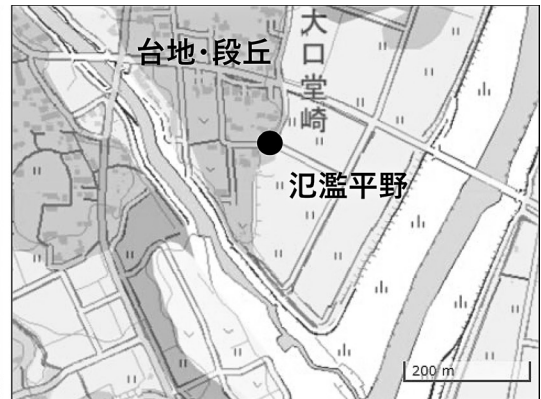
①のケースは、どのような災害リスク情報を利用して生じる、やや難しい場面だろう。図11は①の例である。地形図からも、また現地を見ても、段丘崖のような明瞭な台地と低地の境界が判読できない。写真は図中●付近で西から東方向を撮影している。ここでは、写真右手の住宅にいた86歳の女性が、避難しようと屋外に出たところ洪

水流に流されたとみられている。住宅自体は損壊していない。こうしたケースは大いにあり得るので、ハザードマップ等を読み取る際に、危険箇所として示されている部分（あるいは地形分類）をあまり厳格に読み取らないよう留意することの重要性が示唆される。

図11 台地と低地の境界部での人的被害発生例（2006年7月22日発生、鹿児島県伊佐市大口堂崎）

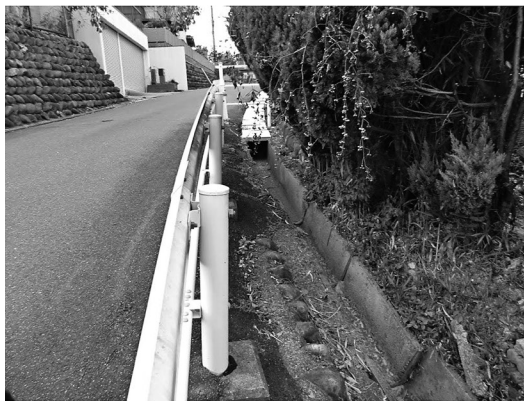
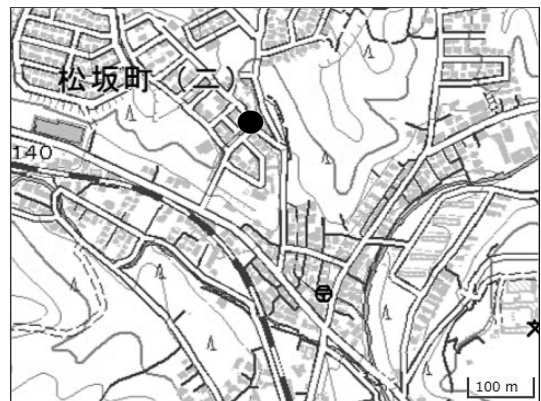
図12は②のケースの例である。地形的には山地に分類され、急斜面沿いの道路脇にある幅30 cmほどの側溝に9歳の男子小学生が近づき、流されたものである。写真は災害から約1年後に撮影したもので側溝には蓋がされているが、発生当時には蓋はなかったようである。ハザードマップで洪水の危険性が示されるような場所ではないが、要注意な場所ではある。

図12 道に沿った側溝に転落した被害発生例（2011年9月20日発生、岐阜県多治見市松坂町）

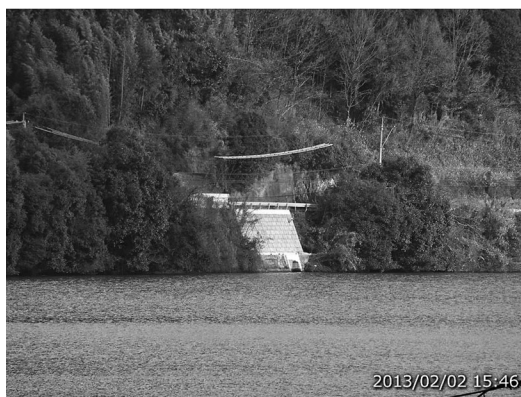
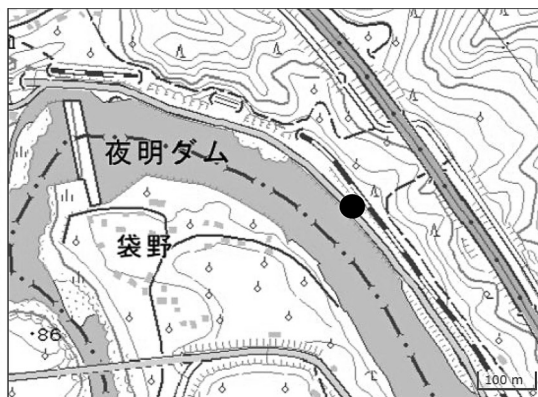
図13は④のケースの例である。地形的には山地だが、ダム湖沿いの斜面に構築された道路の路肩が崩壊し、通行中の車が転落し、30歳の男性が死亡したものである。図中の写真は災害発生から7ヶ月後に撮影したもので、路肩の崩壊は既に復旧されている。谷底平野の河川沿いではよく見られる被害形態だが、道路と河川の位置関係次第では、山地でも生じることがあるという事例だろう。なお、④に分類された他の2人は同一箇所、山間部の道路に道路脇の小溪流から水が流れ込み、

図13 山間部の河川近くの道路での人的被害発生例 (2012年7月14日発生、大分県日田市夜明)

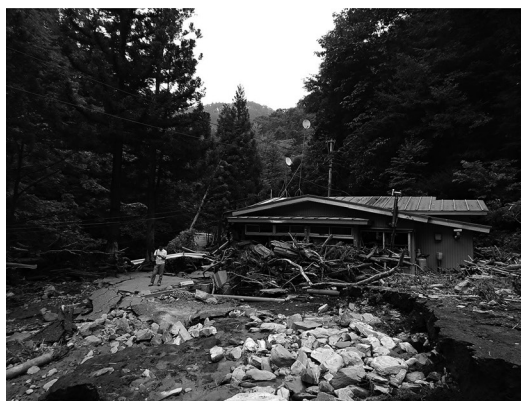
図14は⑤の例である。写真の家屋内に洪水流が流れ込み、当時所在していた住民3人のうち、89歳女性が死亡したものである。家屋は損壊している部分があるが、流失には至っていない。写真左手の樹木の下が河川であり、明瞭な谷底平野は読み取りにくい、解釈の仕方次第では、家屋の建っている面が谷底平野と考えられなくもない。こうした狭い谷では、高精度の地形分類が行われれば低地が判読される可能性もあるが、平野部も含めた一般論として、河川に近接する場所は洪水の可能性はあることは注意喚起可能で、危険性の予見が困難な場所とは言えないだろう。

図14 ごく狭い谷底付近での人的被害発生例 (2016年8月30日発生、岩手県久慈市山根町)
