4K ライブカメラ映像を用いた海水浴場の津波避難動態調査 —2025年カムチャツカ半島沖地震に伴う津波注意報発表時の白良浜海水浴場を対象として—

Tsunami Evacuation at Shirarahama Beach, Wakayama, Observed through 4K Live Camera Footage during the Tsunami Advisory for the 2025 Kamchatka Peninsula Earthquake

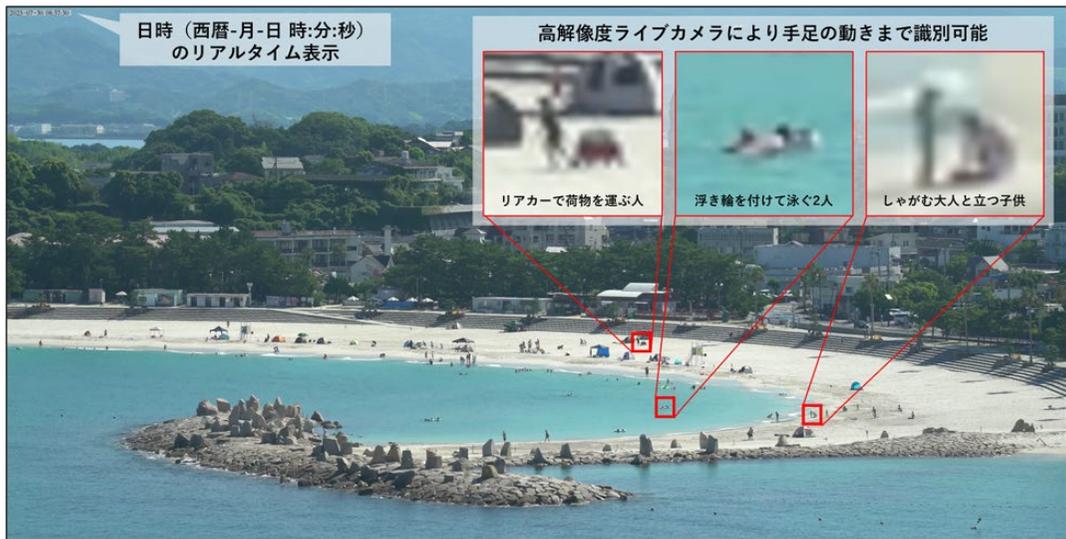
図1 ライブカメラ映像の静止画と海水浴客の拡大図

白良浜海水浴場を映すライブカメラは、海水浴場の南西方向に約1 km離れた宿泊施設の屋上に一般社団法人共同通信社が2019年10月に設置したものである。海水浴場の様子を撮影した映像は、設置開始から現時点に至るまでYouTubeで常にライブ中継されており、津波注意報が発表された当時も海水浴場の様子がライブ配信されていた(チャンネル名:共同通信 LiveCamera, 動画名:[4K Live] 和歌山県白浜町ライブカメラ Live Stream of Shirahama beach)¹⁾。YouTubeのライブ配信は12時間よりも前に遡って確認できない仕様であるため、本調査用の実施にあたってライブカメラの設置者(一般社団法人共同通信社)により後日提供された映像を用いた。この映像には、当日の午前8時37分22秒から午前8時54分22秒までの17分間の様子が記録されている。高い位置に設置された高解像度(4K:2160p)のライブカメラは、海水浴場全体の約3分の2を海側から俯瞰的に収め、海水浴客の四肢の動きを個別に視認できる。ライブカメラ映像の静止画(午前8時37分30秒時点)と海水浴客の様子を拡大したものを図1に、

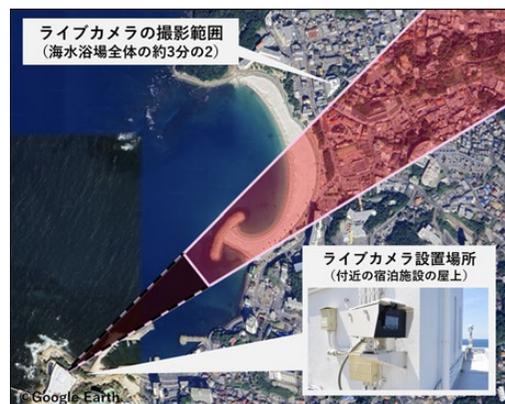
図2 ライブカメラの設置場所と撮影範囲

ライブカメラの設置場所・撮影範囲を図2に示す。このように広域かつ鮮明に避難動態が記録されている点から当該映像を調査対象とした。

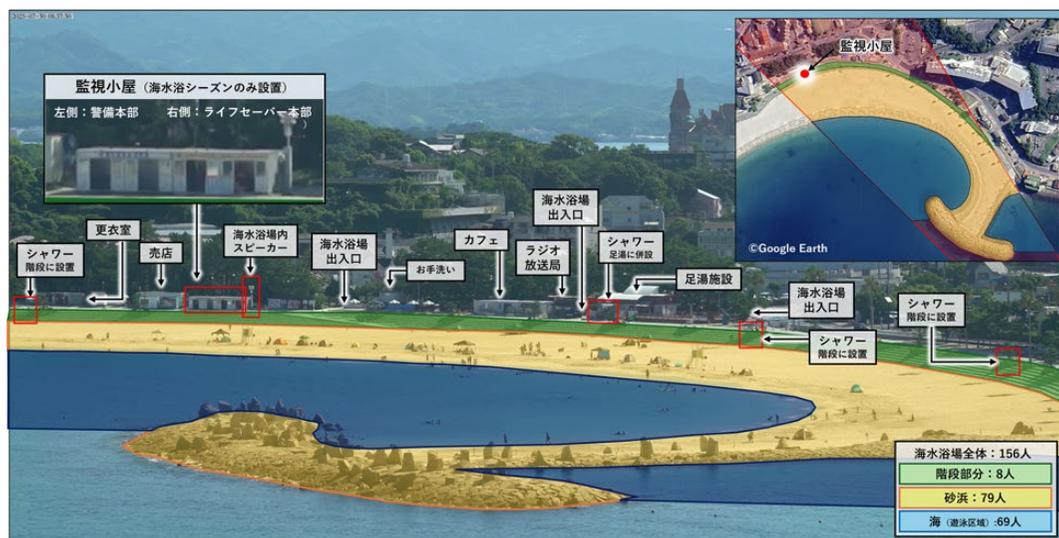
図3 撮影範囲の施設・設備と海域・砂浜・階段の区域

ライブカメラ映像の撮影範囲には、更衣室・監視小屋(民間の警備員用とライフセーバー用)・トイレ・カフェ・売店・ラジオ放送スタジオ・足湯などの施設、場内スピーカーやシャワーなどの設備が映されている。海水浴場は海域・砂浜・階段(砂浜と護岸を接続する階段)で構成されており、本調査ではそれ以外の場所を海水浴場外として取り扱う。図3に撮影範囲の施設・設備と海域・砂浜・階段の区域を示す。

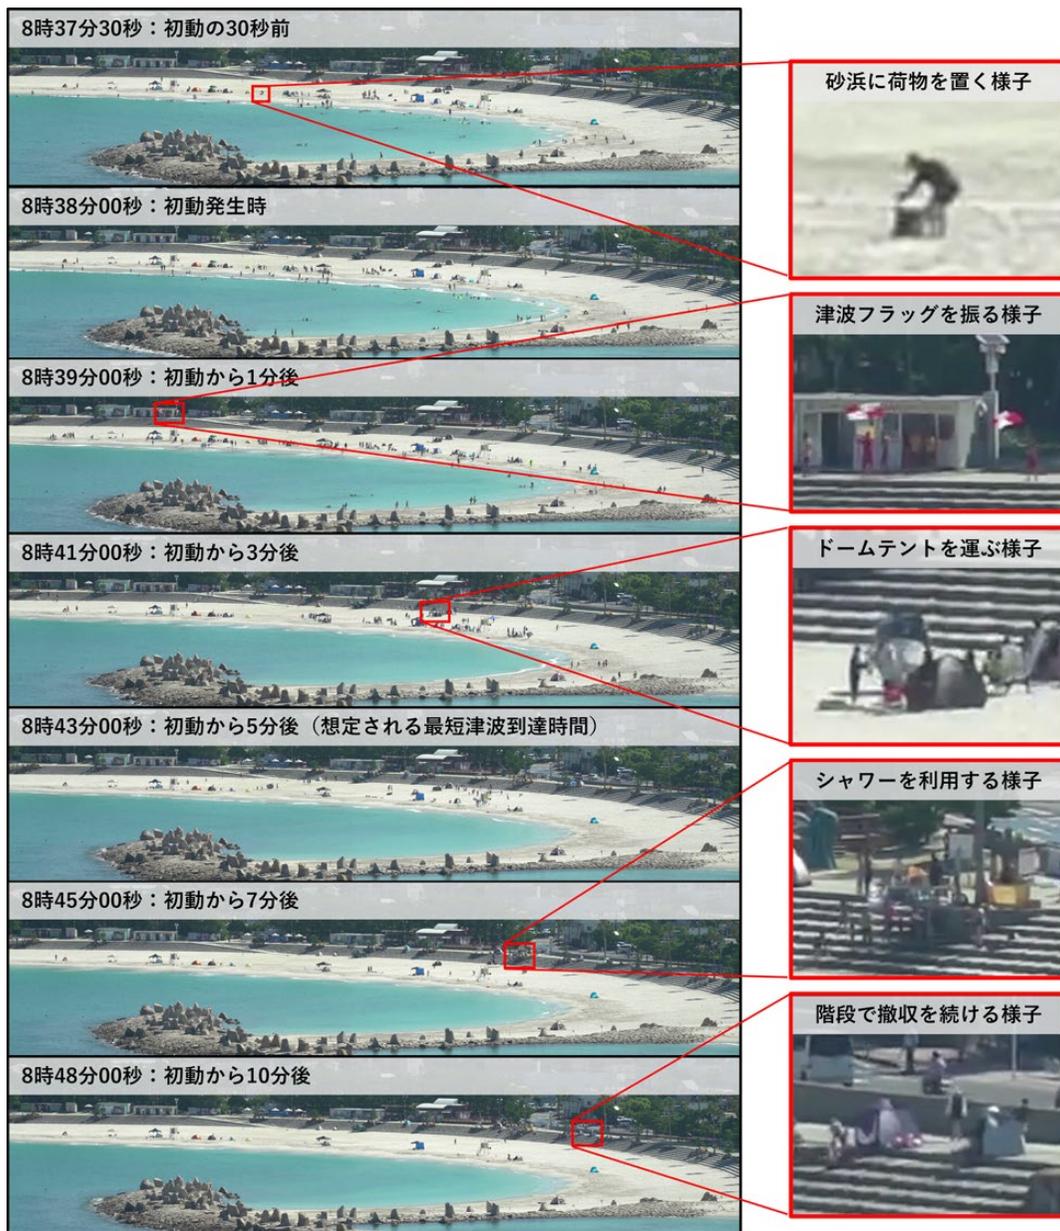
図5 ライブカメラ映像の静止画（初動前～初動10分後）※抜粋

約1分00秒後）海水浴場内にいたほぼ全員が一度自らの荷物やテントを置いた場所に集まる動きを見せており、この時点で砂浜人数がピークを迎えた。これ以降に砂浜からの退避を開始する動きが徐々に活発になり、砂浜人数が減少

し始めたのはその約40秒後であった。一方で、荷物の回収・テントの撤収・シャワーでの洗浄などにより多くの海水浴客が砂浜や階段に留まった。

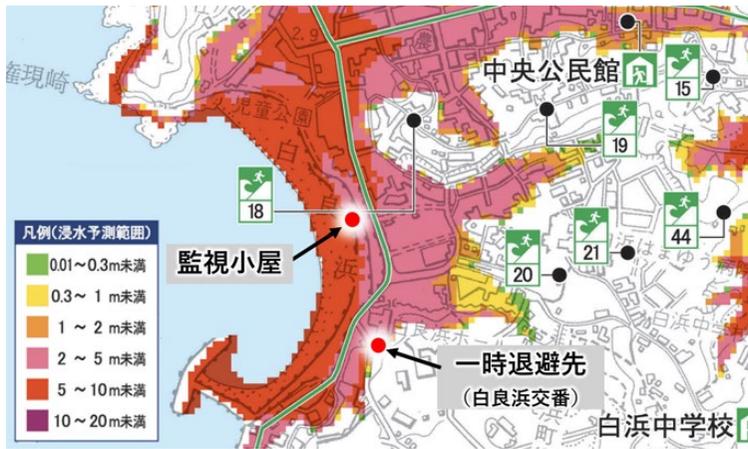
図6 ライフセーバーらの一時避難先 (白浜地区の津波ハザードマップ⁹⁾上に加筆)

- ・津波フラッグの旗振りが終了・テントの運搬が開始(初動から約2分15秒後)：ライフセーバー自らが率先避難の必要性を判断し津波フラッグの旗振りを終了した。この時点前後で、ライフセーバーの1人は震源が遠く津波の切迫度が低いことをライフセーバー全体に共有した。このとき、砂浜では海水浴客によるドームテントの運搬が始まっていた。
- ・海域にいた全員が海域退避を完了(初動から約2分50秒後)：この時点で海域にいた人の全員が砂浜に上がり終え、以降海域に出戻る人はいなかった。一方、砂浜では海水浴客全体の7割程度が残っており、階段ではシャワー利用やテント片づけによる人々の滞留が目立ち始め、階段人数が徐々に増え始めた。
- ・ライフセーバーらが率先避難を開始(初動から約4分10秒後)：現場にいたライフセーバー9人のうち5人が率先避難を開始し、その20秒後に3人が率先避難を開始した。この率先避難では、事前に決めていた一時避難先(最寄りの交番)を目指して避難しており、いずれも約1分

で到着していた。監視小屋と一時避難先の位置を図6に示す。ライフセーバーの1人は津波の切迫度が低いことを把握した上で、津波注意報から津波警報に切り替わるまで監視小屋に残りながら場内監視や情報収集を継続した。

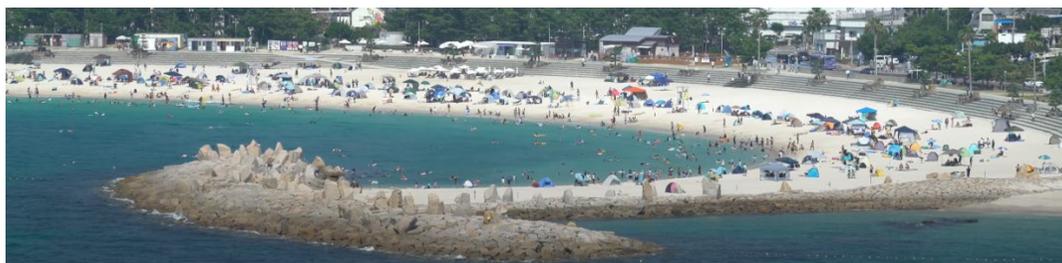
図7 多くのドームテントが利用されている白良浜海水浴場（8月30日（土）14時時点^[1]）

ドームテント利用グループの過半数(19組中11組)がドームテントを運搬しており、これは所有物を保護する行動の一環だと考えられる。この作業により退避時間の消費・移動速度の低下・砂浜への出戻りを引き起こしており、その後継続する避難でも円滑さを損なう恐れがある。白良浜海水浴場はピーク時にさらに多くのドームテントが張りだされる(図7)点から、この阻害要因がもたらす影響も大きくなる可能性が高く、抑制すべき阻害要因といえる。一方で、タープテントの運搬や撤収が一切生じなかった点から、運搬や撤収が著しく大変なものは反対に阻害要因になりづらい可能性がある。
